| <p>نگهداشت و افزایش تولید میدان نفتی بینک</p> <p>فعالیت های رو زمینی در بسته های کاری تحت الارض</p> <p>تسهیلات برق رسانی و انجام اصلاحات مربوط به چاه تعمیری</p> <p><b>BK12</b></p> |

### SITE VISIT REPORT (CIVIL WORK) - BK12

#### نگهداشت و افزایش تولید میدان نفتی بینک

| D00 | JUN. 2022 | IFC | R.Berlouie | M.Fakharian | M.Mehrshad | |

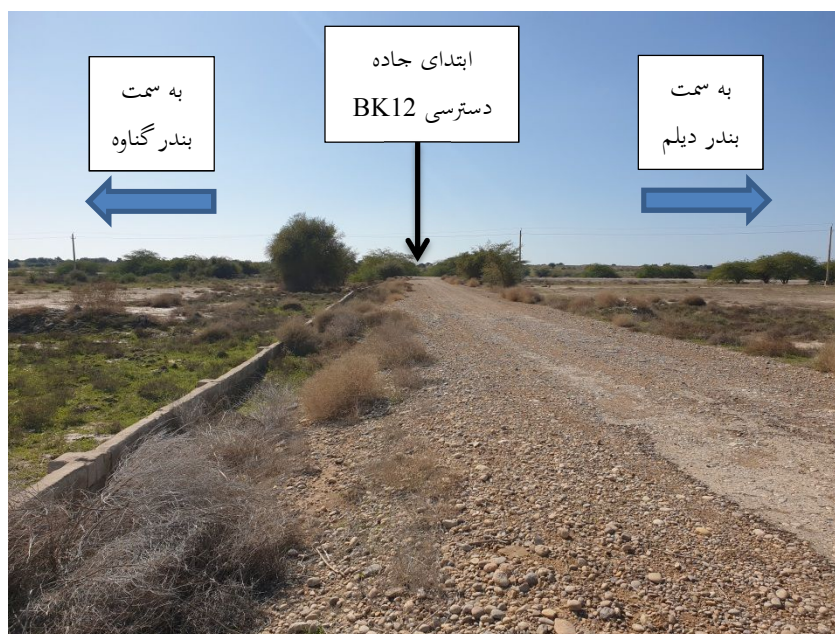
کیلومتر ۰+۰۰۰

در زیر نمایی از ابتدای مسیر نمایش داده شده است و همانگونه که در تصویر مشخص است جاده دسترسی دارای کیفیت مطلوب بوده و برای بهبود، جمع آوری گیاهان خودرو از داخل جاده نیاز می باشد.

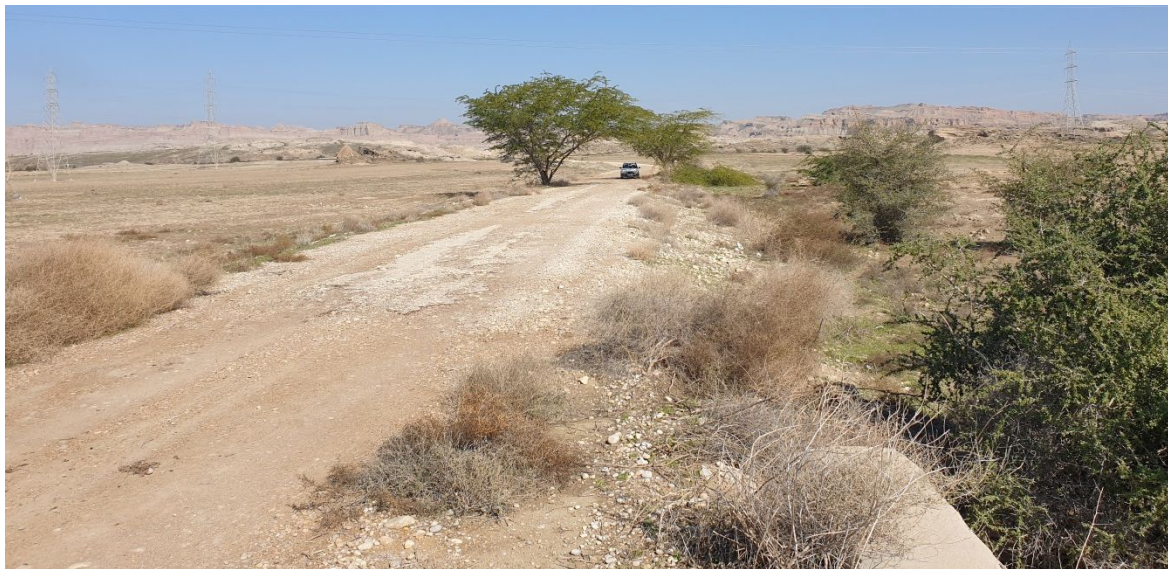
کالورت کیلومتر ۰+۱۷۰

کالورت پیش از این ترمیم گردیده است و وضعیت مناسبی دارد، تنها نیاز به لایه رویی لوله انتقال جریان می باشد. همچنین با توجه به تصاویر شن ریزی جاده نیاز به ترمیم و همانند بند پیشین جمع آوری گیاهان خودرو از سطح جاده لازم می باشد.

نمایی از مسیر دسترسی در این بخش

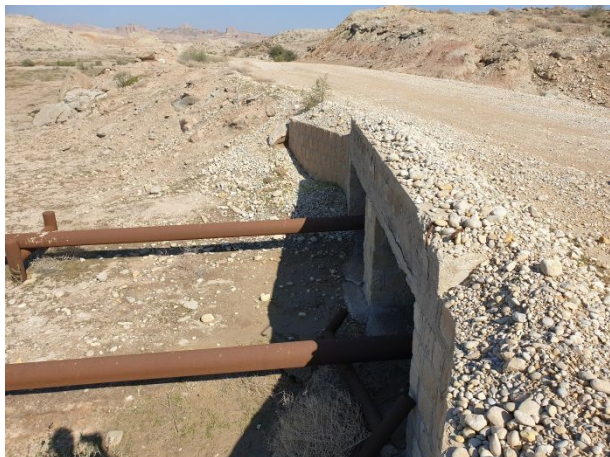
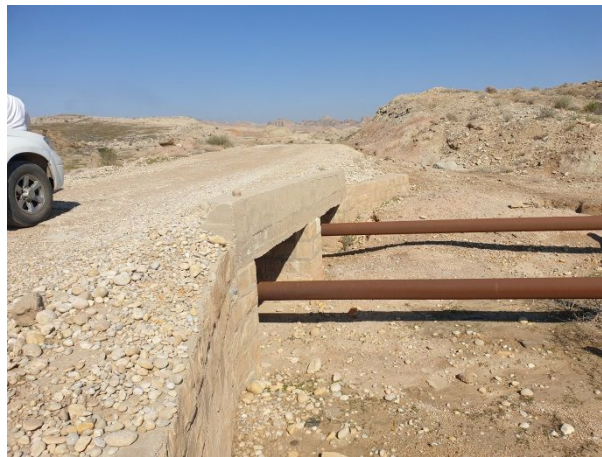
کالورت کیلومتر ۷۰۰+۰

در این کیلومتر جاده دسترسی با خط لوله های روزمینی تقاطع دارد و کالورتی جهت عبور لوله ها تعبیه گردیده است، کالورت بتازگی بهسازی شده و کیفیت مناسبی دارد. جاده دسترسی دارای عرض مناسب است و برای بهبود می باید شن ریزی اصلاح گردد.

نمایی از جناح مخالف کالورت

نمایی از کالورت

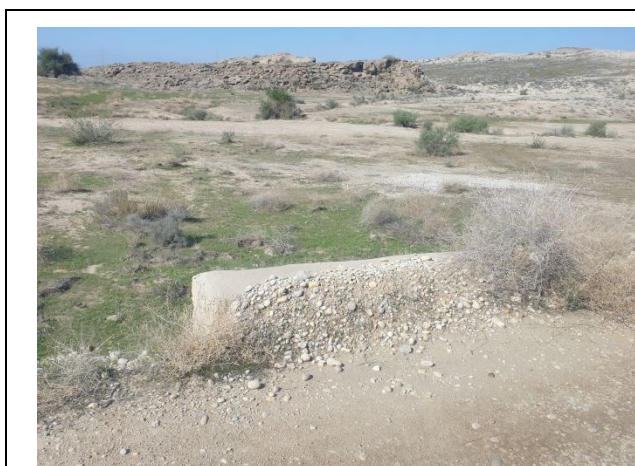
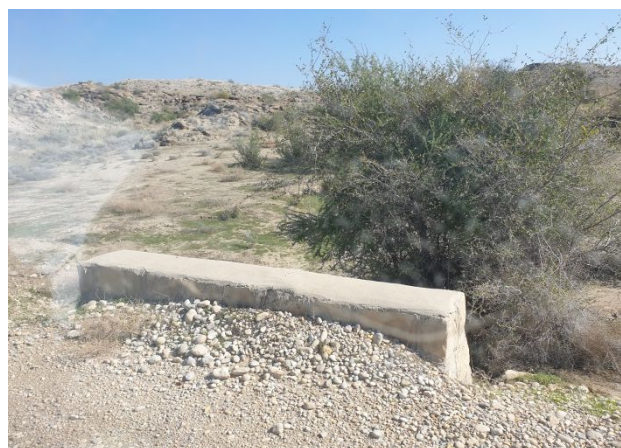
کالورت کیلومتر ۷۸۵+۰

این کالورت نیز از نظر سازه‌ای وضعیت مناسبی دارد و کیفیت آن مطلوب می‌باشد.

نمایی از جناح مخالف کالورت

نمایی از کالورت

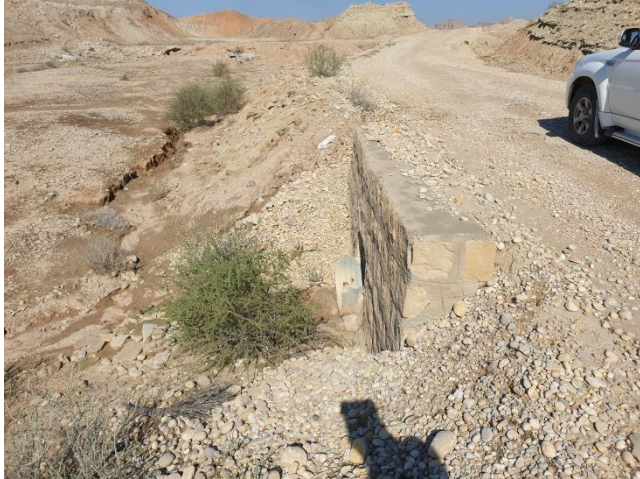
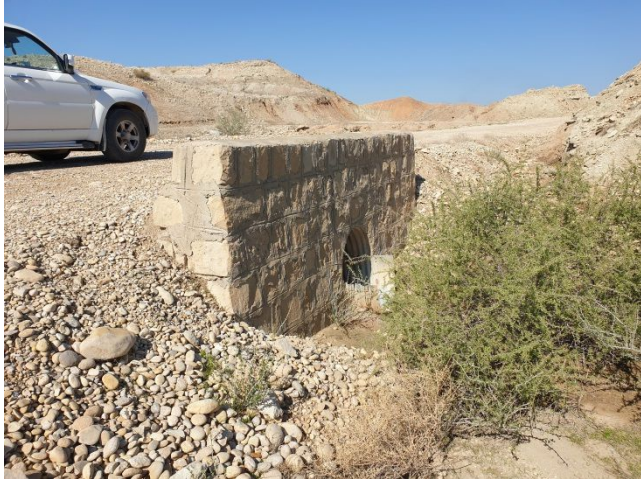
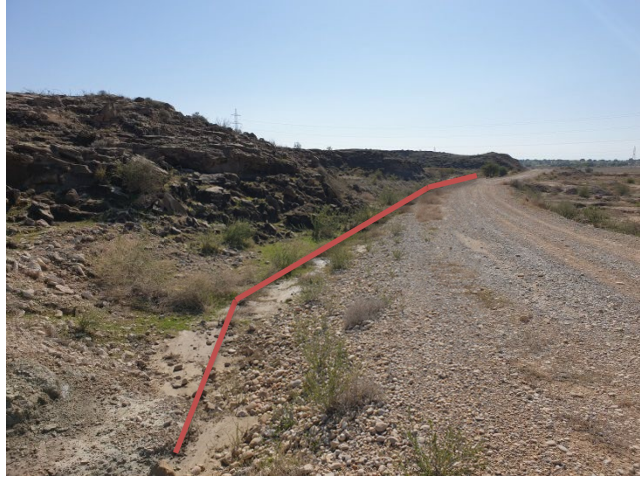
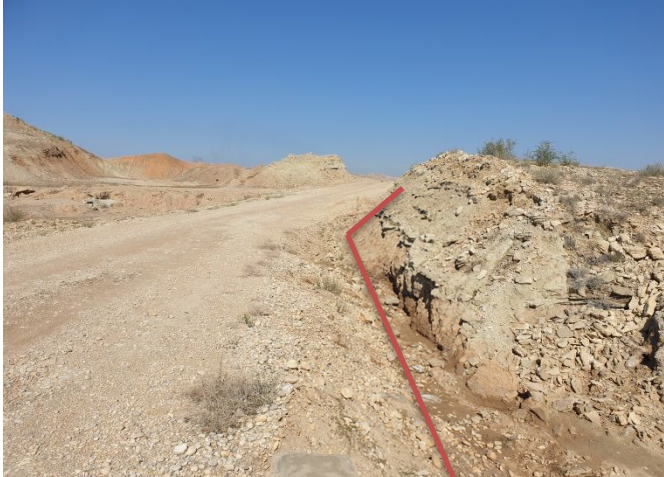
کالورت کیلومتر ۰+۹۳۲

این کالورت نیز ترمیمی بوده و کیفیت مناسبی دارد جهت بررسی لوله انتقال جریان لایه روبی لوله در دستور کار قرار می گیرد، وضعیت جاده دسترسی نیز مطلوب بوده و تنها جمع آوری گیاهان خودرو نیاز می باشد. همچنین در این قسمت نیاز می باشد تا کانال V شکل کنار جاده دسترسی در سمت ارتفاعات بطول حدود ۱۵۰ متر لایه روبی و بهسازی گردد.

| <p>نمایی از جناح مخالف کالورت</p> | <p>نمایی از کالورت</p> |
| <p>نمایی از جاده دسترسی و مسیر کانال هدایت جریان</p> | <p>نمایی از جاده دسترسی و مسیر کانال هدایت جریان</p> |

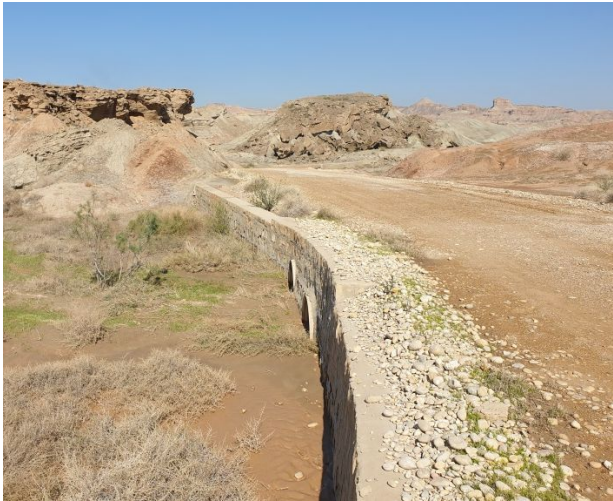
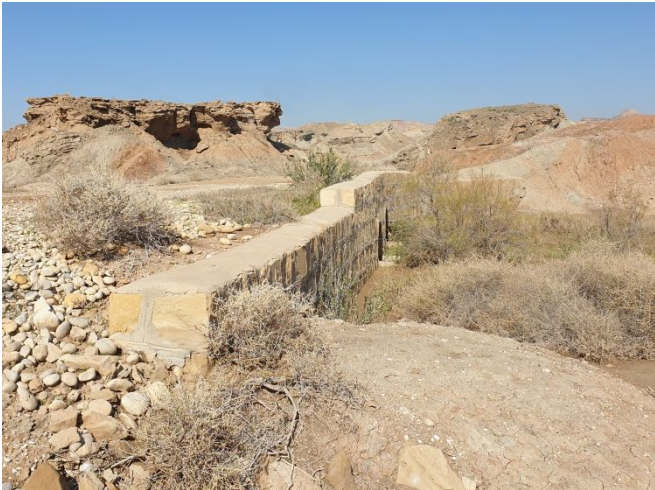
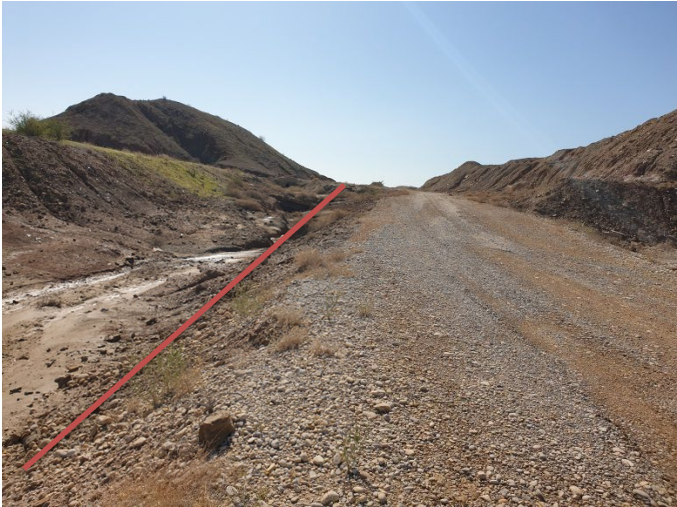
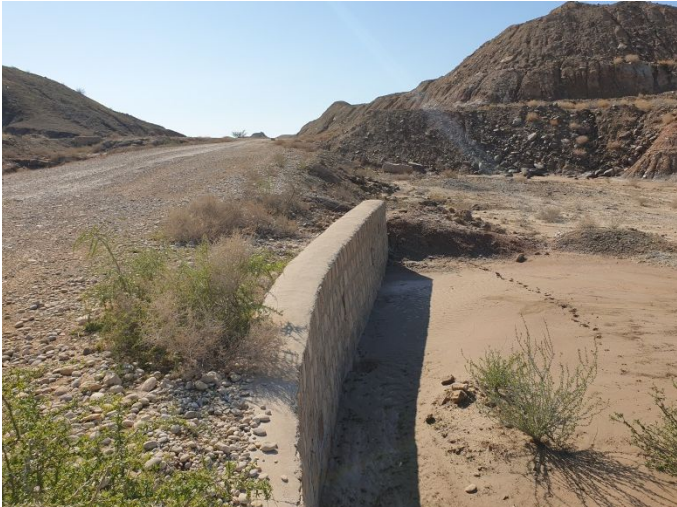
کالورت کیلومتر ۱+۴۲۸

در این کیلومتر تقاطع با رودخانه وجود دارد و طول دهانه رودخانه حدود ۲۰ متر می باشد پل تعبیه شده در این قسمت دارای دو لوله فارسیت بوده و رسوبات بخشی از آن ها را پر کرده است وضعیت پل و دیوارهای سنگی حائل مطلوب و بتازگی ترمیم شده اند. لوله های فارسیت نیاز به لایه رومی دارند و همچنین کانال ۷ شکل هدایت جریان آب در مجاورت جاده دسترسی نیاز می باشد.

| <p>نمایی از جناح مخالف پل</p> | <p>نمایی از پل تعبیه شده بر روی رودخانه</p> |
| <p>نمایی از جاده دسترسی و مسیر کانال هدایت جریان</p> | <p>نمایی از دیوار سنگی حائل</p> |

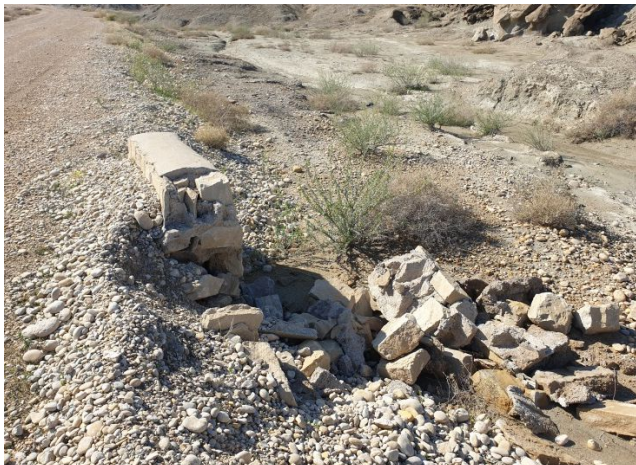
### کالورت کیلومتر ۱+۷۰۳

این کالورت ترمیمی می باشد ولی لوله فارسیست انتقال جریان در اثر رسوبات و ارتفاع نامناسب دچار گرفتگی شده و همچنین هر دو سمت کالورت دچار شکستگی شده و تخریب گردیده است، این کالورت باید جایگزین و کالورت جدید احداث گردد. وضعیت جاده دسترسی مناسب می باشد و تنها کانال هدایت جریان مجاور مسیر نیاز به پاکسازی از رسوبات و گیاهان خودرو دارد.

| <p>تخریب کامل بخشی از سنگ چینی</p> | <p>شکستگی در بدنه سنگ چینی کالورت</p> |

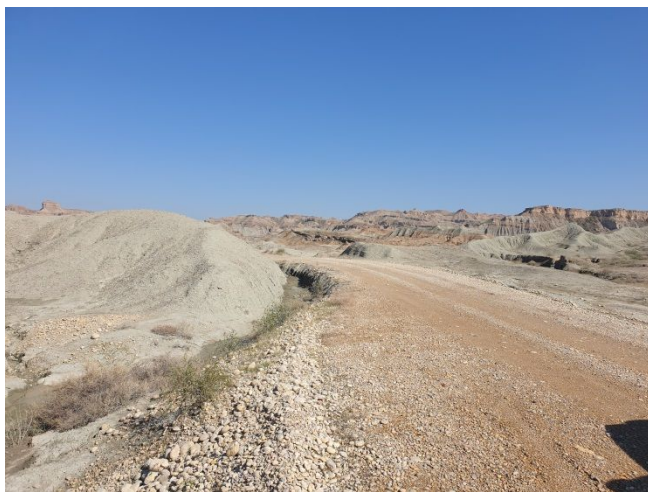
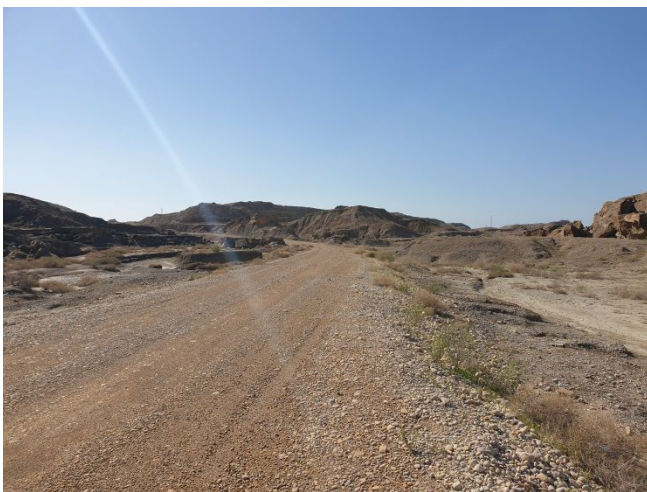
| <p>وضعیت مناسب جاده دسترسی به سمت چاه BK12 -<br/>نمایی از کانال هدایت جریان مجاور جاده</p> | <p>وضعیت مناسب جاده دسترسی به سمت مسیر ارتباطی<br/>بندرگناوه-دیلم</p> |

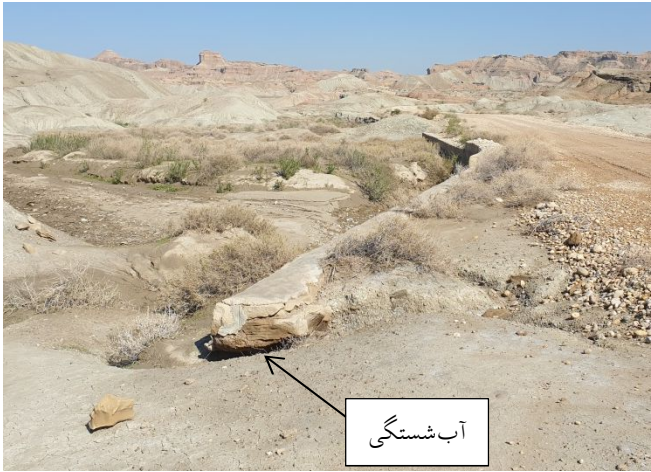
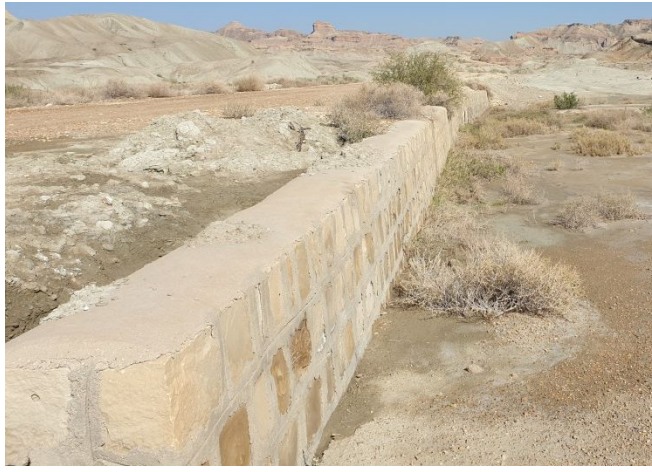
کالورت کیلومتر ۱+۷۷۶

در این کیلومتر تقاطع با رودخانه وجود دارد و کالورت موجود کیفیت سازه ای مناسبی دارد، برای عبور جریان دو لوله فارسیست جانمایی شده است که می باید لایه روبی گردد. همچنین در این بخش کناره سنگ چین کالورت دچار آب شستگی شده است که این موضوع مرتفع خواهد شد و جهت هدایت جریان به سمت رودخانه کانال های مجاور جاده دسترسی بهسازی و تعمیق می گردند. وضعیت جاده دسترسی در این بخش نیز مطلوب و دارای عرض مناسب است.

| <p>نمایی از جناح مخالف پل</p> | <p>نمایی از پل تعبیه شده بر روی مسیر رودخانه</p> |

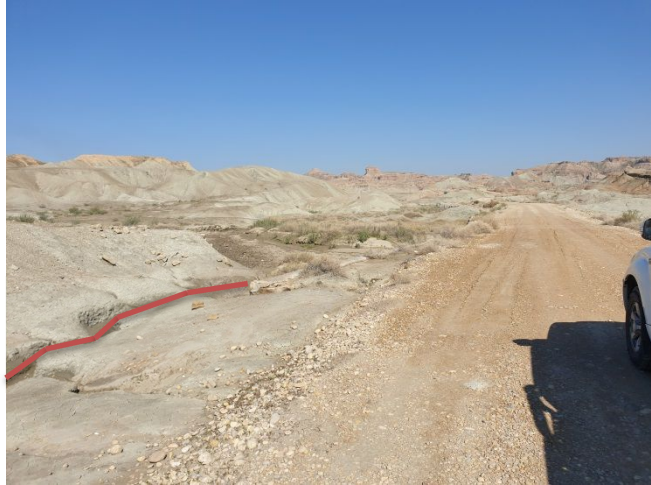
| <p>نمایی از جاده دسترسی و کانال هدایت جریان که نیاز به بهسازی دارد</p> | <p>آب شستگی کنار کالورت به سمت جاده دسترسی</p> |

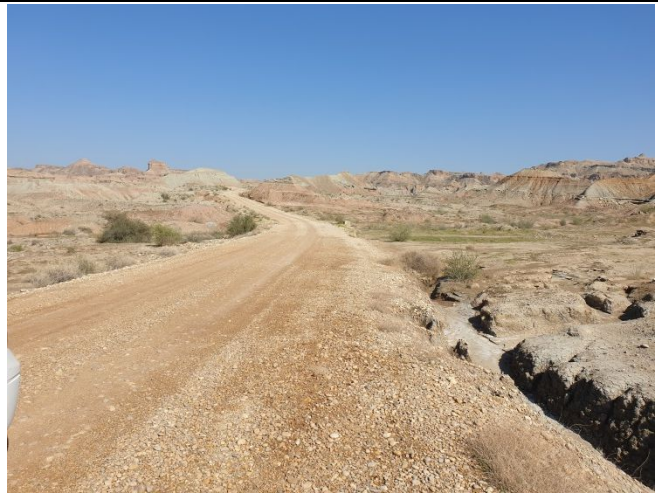
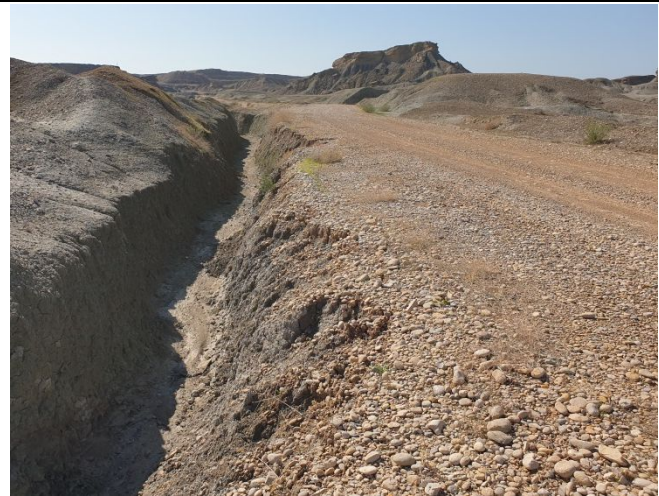
کیلومتر ۲+۰۷۳

در این بخش از مسیر بدلیل شیب زیاد نیاز است تا حدود ۱۰۰ متر از مسیر از کیلومتر ۲+۰۳۰ الی ۲+۱۳۰ آسفالت شود. کانال هدایت جریان مجاور مسیر وضعیت مناسبی دارد، جهت بهبود عملکرد هیدرولیکی نیاز به لایه رویی و پاکسازی دارد.

| <p>نمایی از وضعیت جاده دسترسی به سمت چاه BK12</p> | <p>نمایی از وضعیت جاده دسترسی به سمت مسیر اصلی بندرگناه - دیلم</p> |

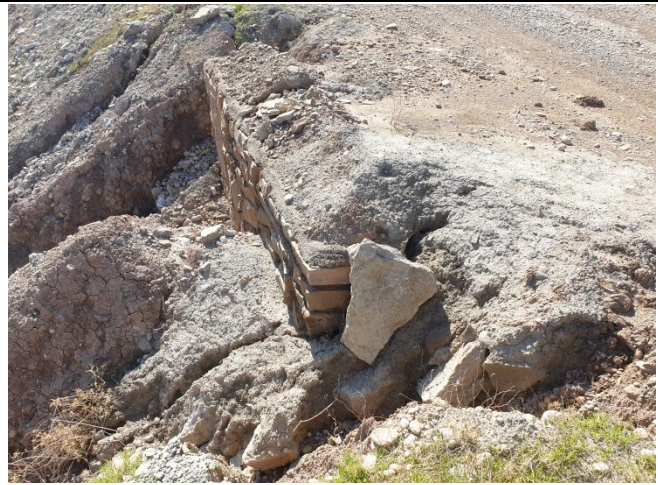
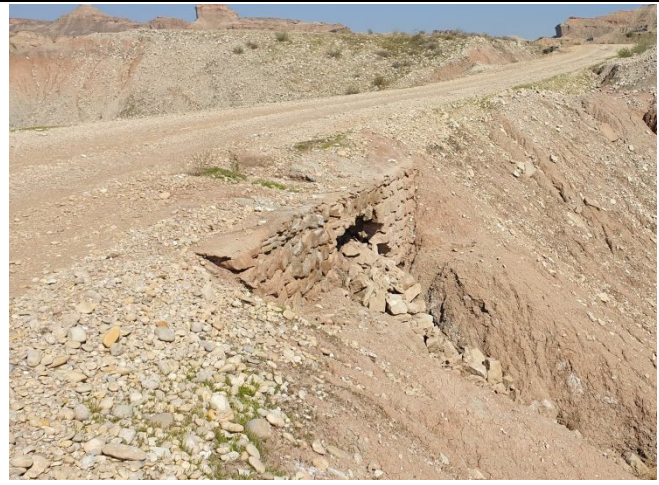
کالورت کیلومتر ۲+۵۰۶

کالورت در این کیلومتر قدیمی بوده و تخریب شده است این کالورت نیاز به جمع آوری و تعبیه کالورت جدید می باشد. وضعیت شن ریزی روی جاده مناسب نبوده و نیاز به بهسازی دارد. همچنین در سمت ارتفاعات، تعبیه کانال هدایت جریان در مجاورت جاده دسترسی لازم می باشد.

| <p>نمایی از جناح مخالف و وضعیت نامناسب</p> | <p>نمایی از وضعیت نامناسب کالورت</p> |

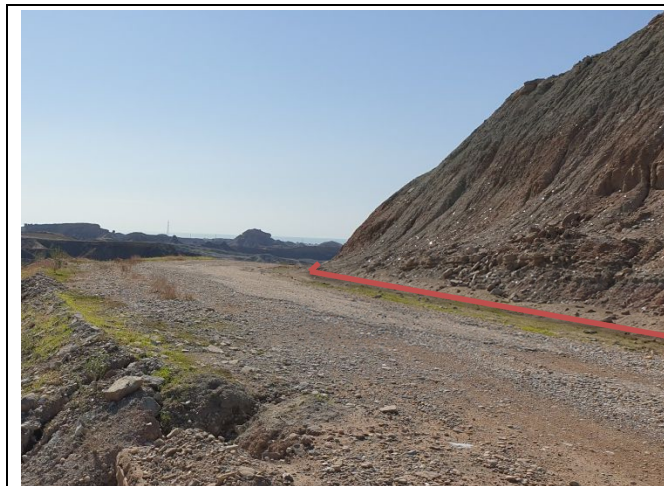
نمایی از جاده دسترسی به سمت مسیر بندرگناوه-دیلیم  
نیاز به تعبیه کانال هدایت جریان در سمت ارتفاعات

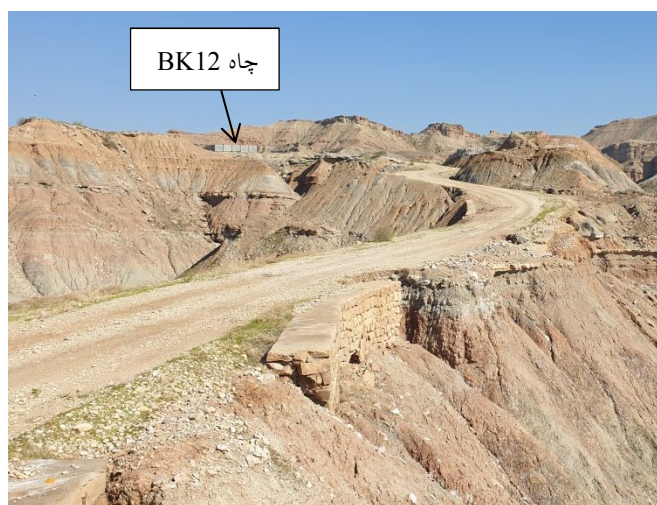
کیلومتر ۲+۸۵۹

وضعیت جاده دسترسی و شیب طولی به سمت چاه BK12

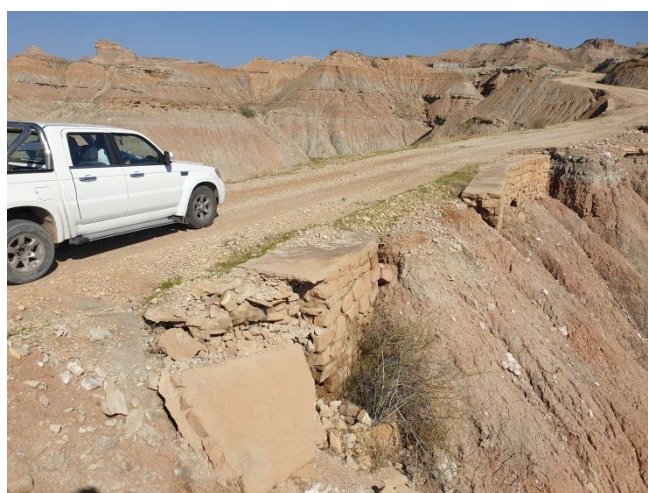
در این بخش برای محافظت از شیب و جاده دسترسی، دیوار سنگی حائل وجود دارد. بخشی از دیوارهای مذکور تخریب و بخش های موجود کیفیت مناسبی ندارند؛ نیاز است دیوار سنگی موجود جمع آوری و دیوار جدیدی احداث گردد. وضعیت جاده در این بخش مناسب است ولی بدلیل شیب بالا در ادامه نیاز می باشد از کیلومتر ۲+۸۳۰ الی ۳+۲۰۰ (انتهای مسیر دسترسی) بطول حدود ۴۰۰ متر روکش آسفالتی اجرا گردد.

وضعیت نامناسب و تخریب دیوار سنگی

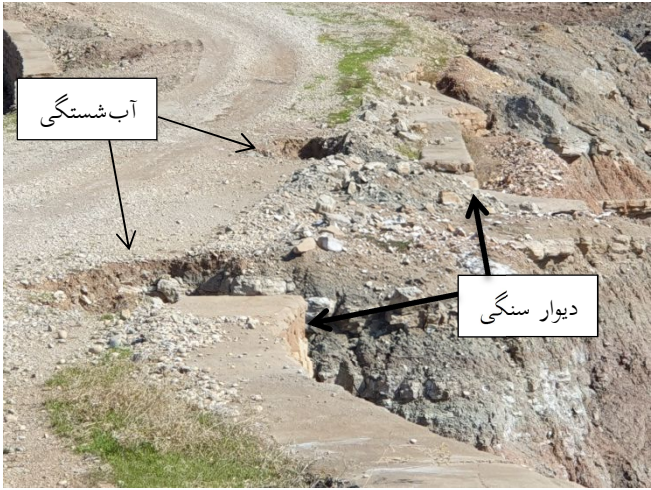
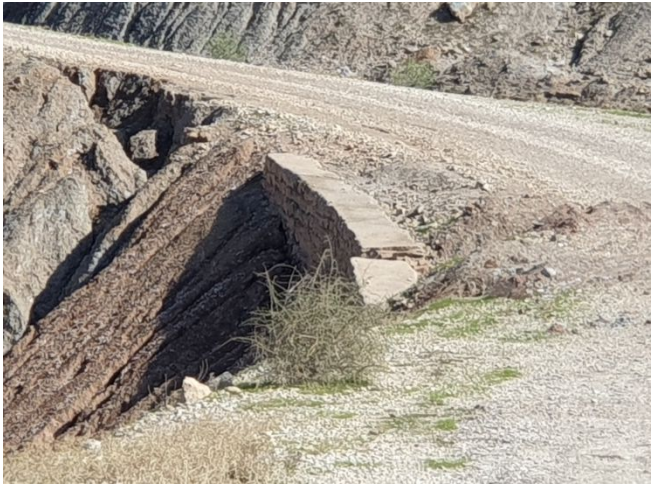
کیلومتر ۹۴۰+۲

در این کیلومتر نیز برای محافظت از جاده در دو سمت مسیر دیوار سنگی وجود دارد که برای حفظ دیوار موجود تعمیرات انجام شده است ولی هنوز کیفیت مناسبی ندارند و بخش هایی تخریب شده است. می باید این دیوارها جمع آوری و دیوار حائل سنگی جدید احداث گردد؛ همچنین در دو سمت جاده به سمت ارتفاعات تا موقعیت BK12 نیاز است کانال هدایت جریان آب احیا و تعبیه گردد تا از نفوذ آب به پشت دیوارها که عامل فرسایش جاده و تخریب دیوارها است، جلوگیری شود.

| <p>دیوار سنگی جناح مخالف و آب شستگی های موجود در مسیر و پشت دیوار های موجود</p> | <p>دیوار سنگی یکی از جناحین مسیر دسترسی</p> |

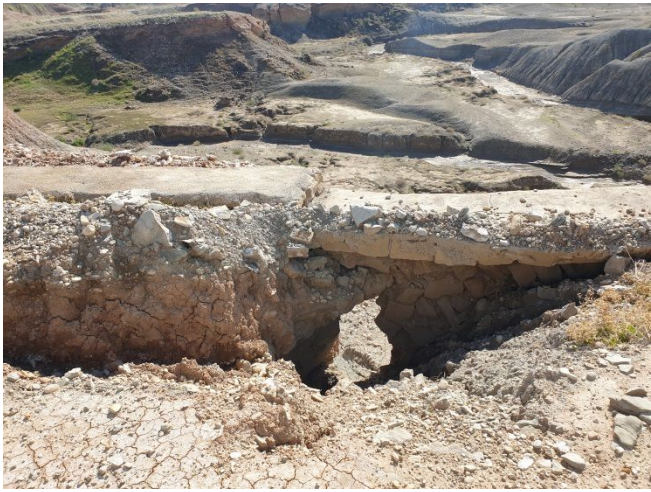
| <p>آب شستگی و وضعیت نامناسب پشت دیوار حائل</p> | <p>شکستگی و تخریب بخشی از دیوار</p> |

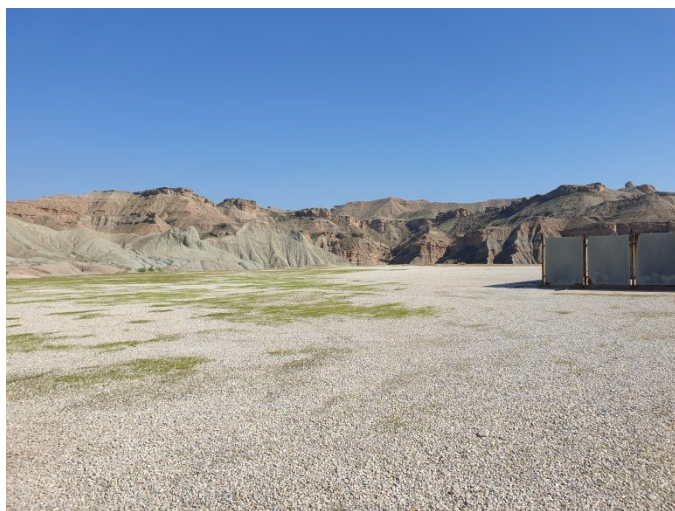
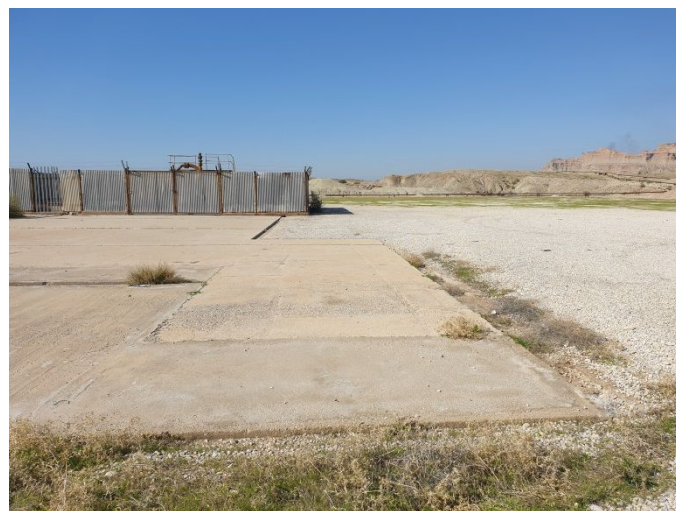
ابعاد محوطه لوکیشن حدود ۷۹×۱۳۶ متر می باشد. وضعیت شن ریزی محوطه مناسب می باشد، یک لایه شن ریزی جهت شیب بندی و رگلاژ سطح نیاز است. طبق نقشه برداری صورت گرفته، جهت تامین ابعاد حداقل مورد نیاز (۸۰×۱۴۰ متر) حدود ۲۰۰۰ مترمکعب خاکبرداری و ۳۰۰۰ مترمکعب خاکریزی مورد نیاز است. مساحت بتن موجود سرچاه حدود ۶۴۳ متر مربع می باشد که لازم است به ۲۵۶۰ متر مربع افزایش یابد. بر اساس بازدید چشمی کیفیت و ضخامت بتن داخل محدوده فنس و اطراف سلر مطلوب به نظر می رسد، در هر صورت اظهار نظر دقیق نیازمند انجام آزمایش است. طبق مشاهدات و بررسی های صورت گرفته می باید دو بلوک بتنی ۶ متری اول و دوم مجموعاً به میزان ۲۵۰ مترمربع تخریب گردد، در شرح کار میزان بتن ریزی ۲۰۵۰ مترمربع دیده شده است، در صورت تایید کیفیت بتن موجود میزان بتن ریزی مورد نیاز ۲۱۶۷ مترمربع می باشد. در این موقعیت پد بتنی هلی کوپتر وجود ندارد. همچنین محوطه فاقد پد بتنی مخازن گازوییل، سپتیک و کانال هدایت سوخت است. در رابطه با وضعیت رواناب ها، بدلیل ارتفاع بیشتر موقعیت BK12 نسبت به عوارض پیرامونی، حجم آب سطحی قابل توجه نبوده و برای هدایت آب های سطحی به سمت ارتفاعات شمالی، کانال دوزنقه ای احداث می گردد.

محوطه شنی چاه تعمیراتی BK12 و وضعیت مناسب فعلی آن

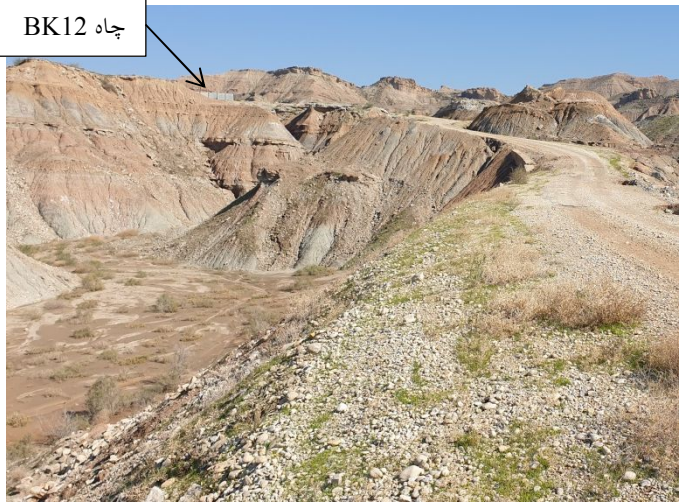
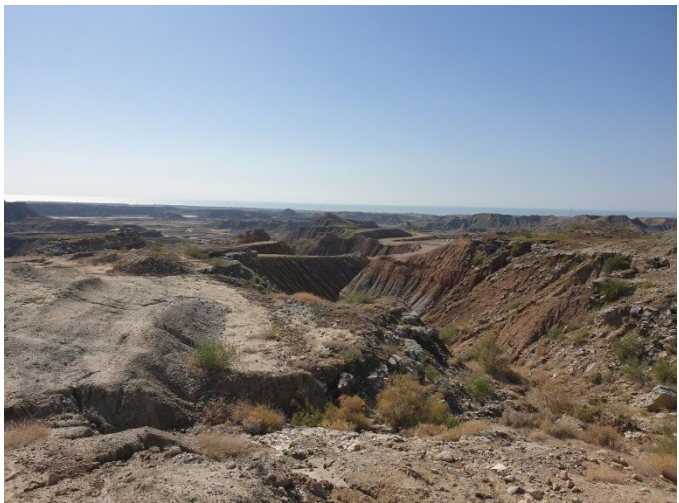
| <p>کانال هدایت آب و گل - (تصویر راست، نما از لوکیشن به سمت گودال ها، تصویر چپ، نما از مجاورت گودال ها به سمت BK12).</p> | |

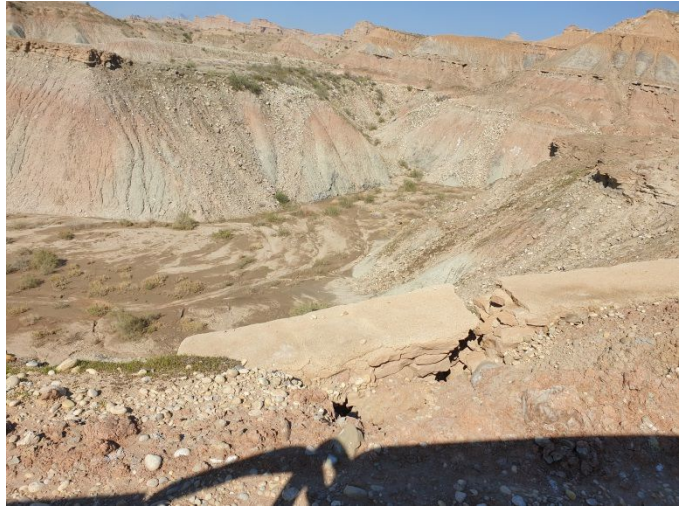
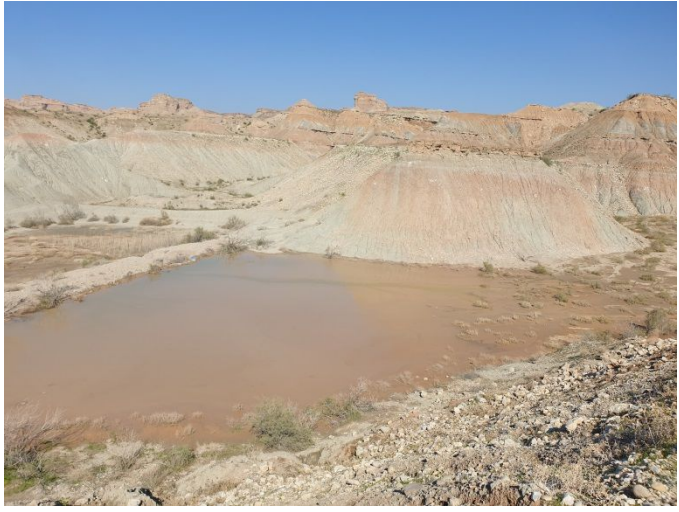
| <p>نمایی از ورودی به گودال ها</p> | <p>نمایی از گودال های آب و گل</p> |

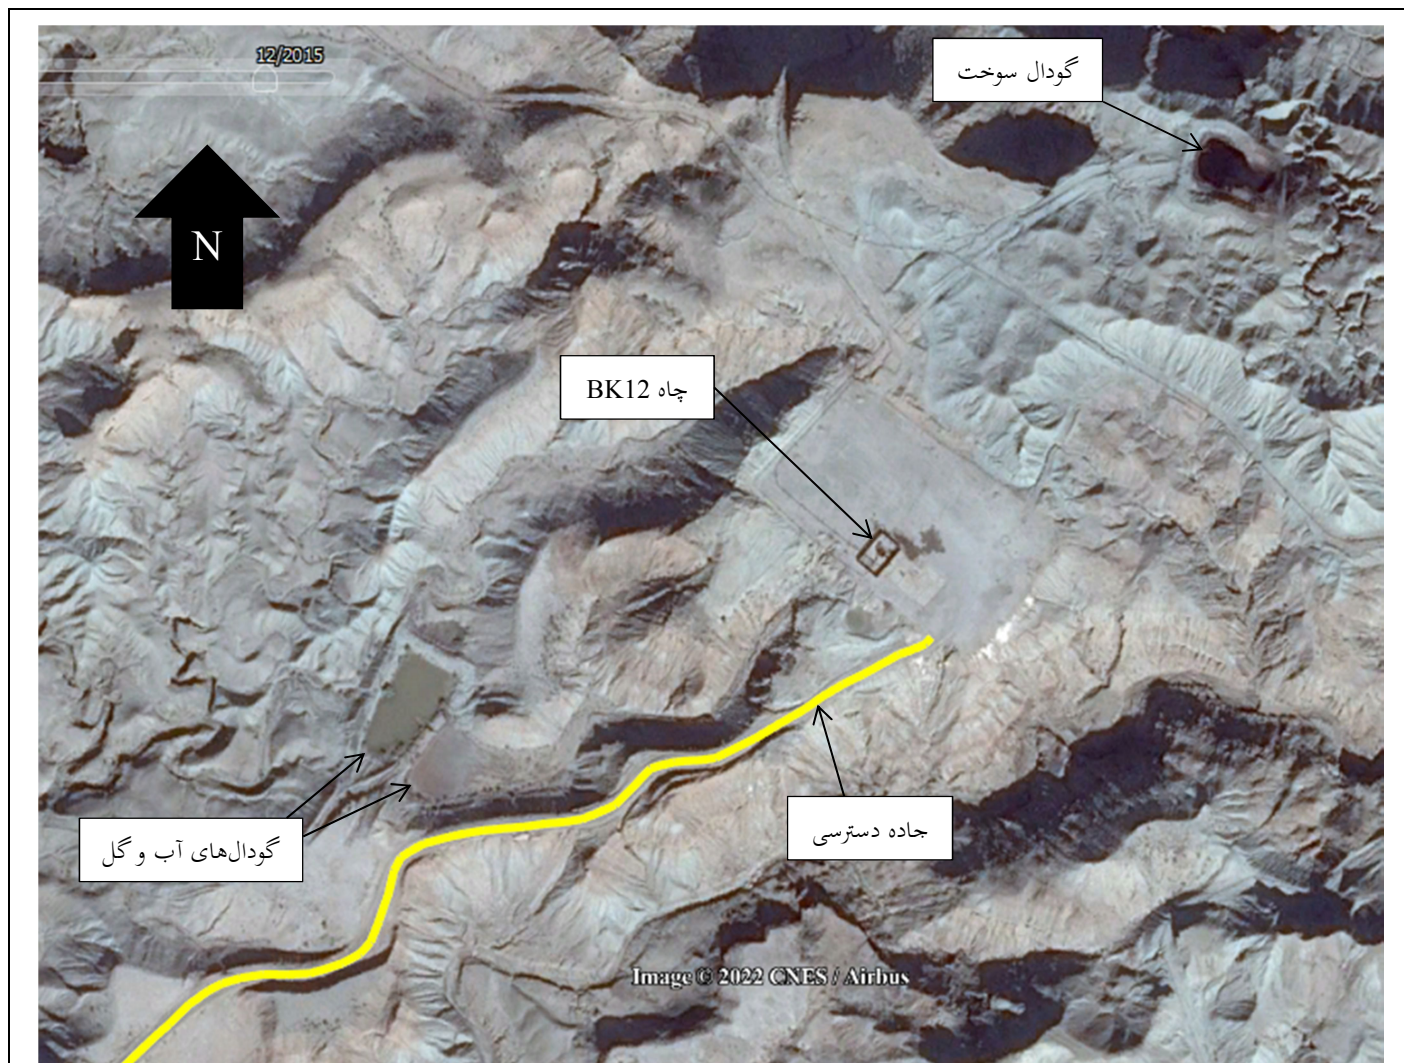
عکس هوایی چاه تعمیراتی BK12 به همراه گودال های آب و گل، سوخت و جاده دسترسی

جهت دسترسی به گودال ها نیاز است تا از جاده دسترسی به موقعیت چاه، مسیر دسترسی به گودال ها احیا شود، در حال حاضر گودال ها فاقد لایه نفوذ ناپذیر هستند و در صورت اجرای لایه های ژئوتکستایل و ژئوممبران می باید برای جلوگیری از نفوذ رواناب به داخل گودال ها مسیرهای انحرافی برای آبراهه های موجود تعبیه گردد.

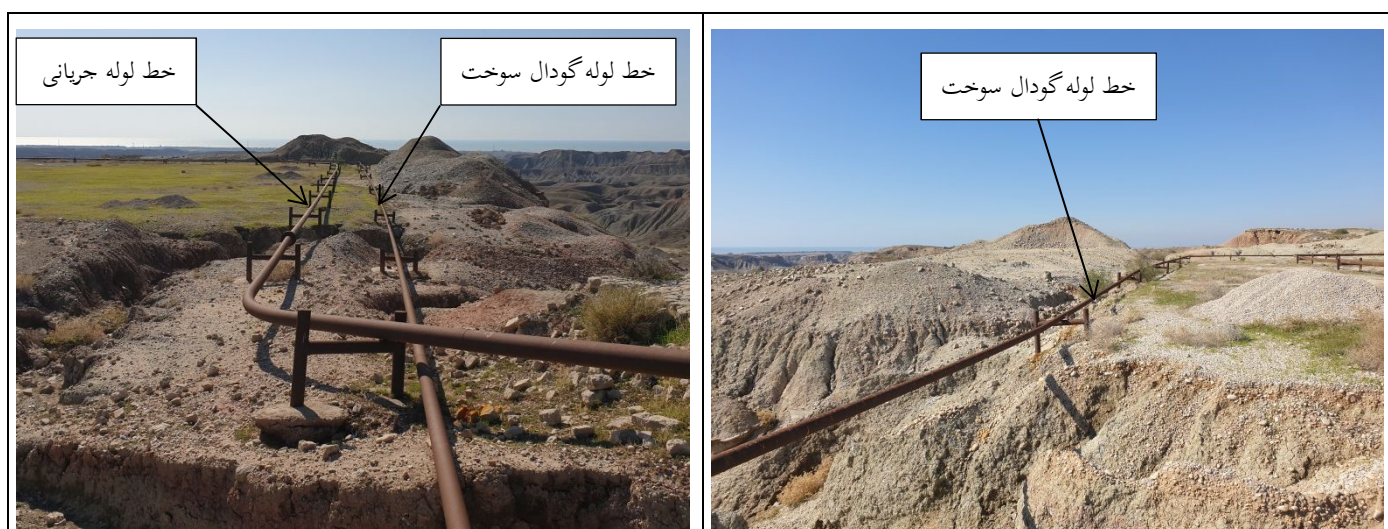
جاده دسترسی گودال سوخت موجود می باشد ولی در طول مسیر با خط لوله جریانی یکی دیگر از چاه ها تقاطع دارد که احداث پل برای عبور ماشین آلات مورد نیاز می باشد. سائپورت های خط لوله نیز مناسب می باشند، خط لوله به سمت گودال سوخت در شمال لوکیشن بطول حدود ۳۵۰ متر موجود می باشد.

#### نمایی از خط لوله گودال سوخت و سائپورت های آن در محدوده محوطه چاه BK12

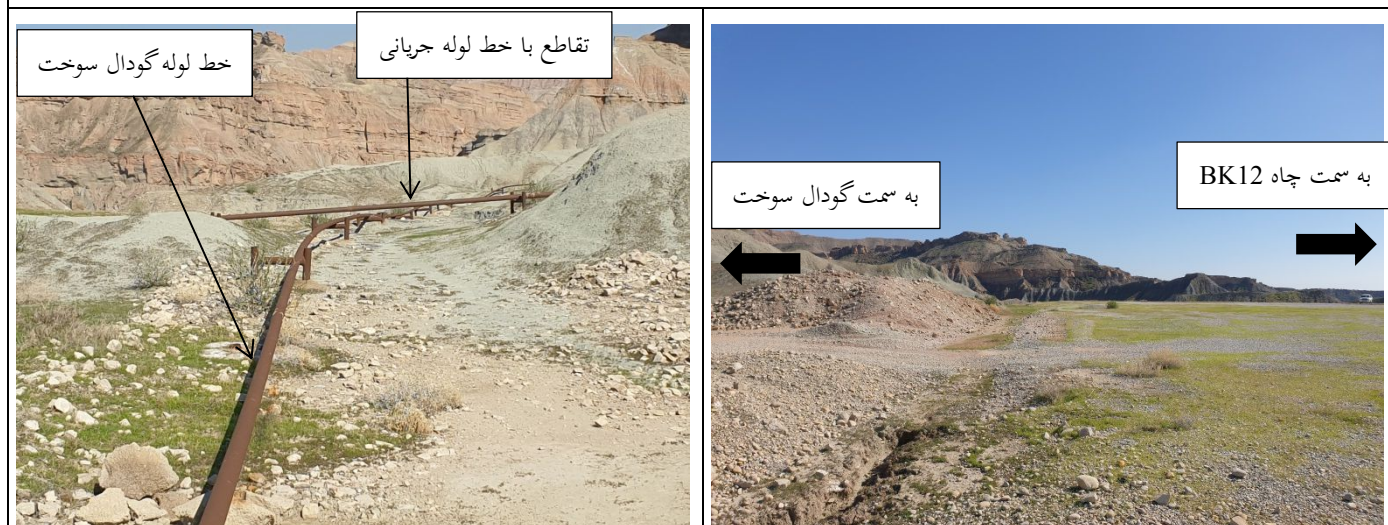
مسیر دسترسی به سمت گودال سوخت و تقاطع با خط لوله جریانی (نیاز به احداث پل)

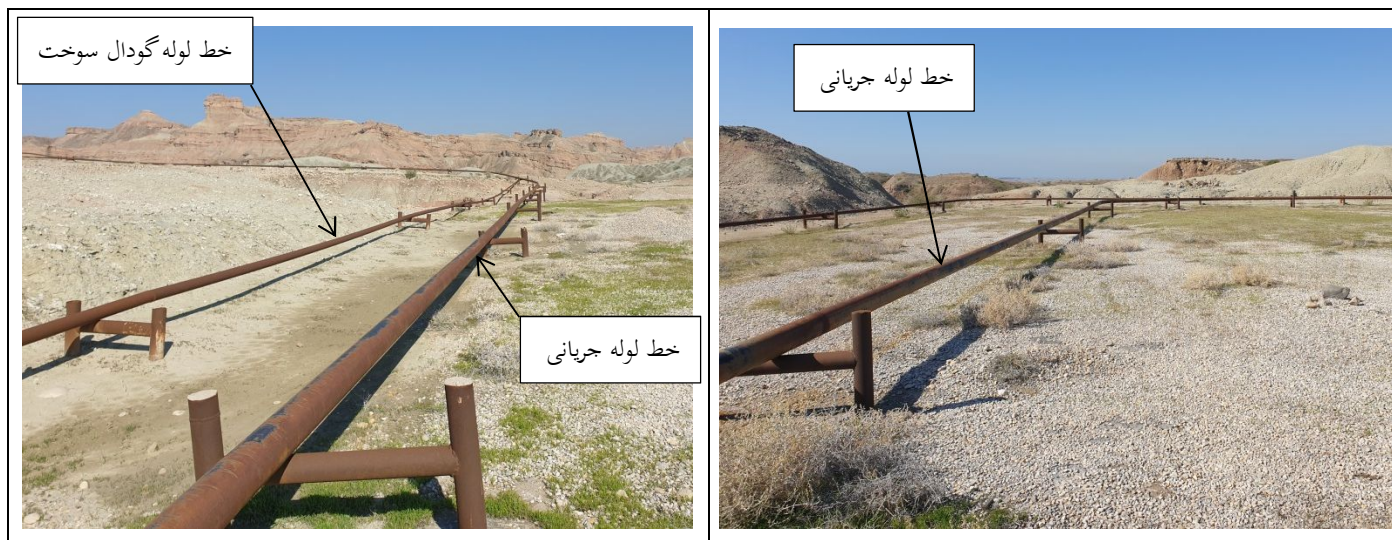
خط لوله جریانی از سمت غرب چاه خارج می شود و در مسیری صعب العبور بطول حدود ۳/۸ کیلومتر به سمت واحد فرآورش بینک ادامه پیدا می کند. با توجه به عکس های هوایی Google Earth مسیر دسترسی (Right of Way) برای این خط لوله جریانی وجود دارد، ولی در بخش هایی بدلیل تداخل با آبراهه ها و رودخانه های طبیعی دچار آب شستگی و تخریب شده است همچنین در مناطق متعددی ساپورت ها تخریب شده اند. وضعیت ساپورت های خط لوله جریانی در محدوده موقعیت چاه شماره ۱۲ مناسب است، تعدادی از ساپورت ها نیاز به اصلاح دارند. ادامه خط لوله جریانی تا کلاستر بینک خارج از محدوده کاری است.

خط لوله جریانی و ساپورت های آن در محدوده لوکیشن چاه BK12

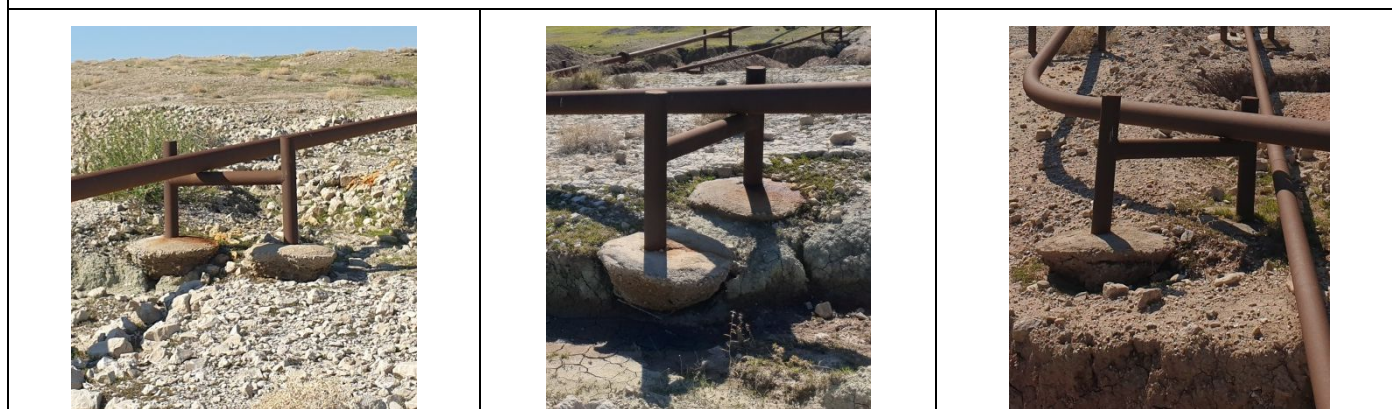
وضعیت نامناسب سه عدد از ساپورت های خط لوله جریانی
