نگهداشت و افزایش تولید میدان نفتی بینک
فعالیت های رو زمینی در بسته های کاری تحت الارض

تسهیلات برق رسانی و انجام اصلاحات مربوط به چاه تعمیری
BK14

SITE VISIT REPORT (CIVIL WORK) - BK14

نسخه	سریال	نوع مدرک	رشته	تسهیلات	صادر کننده	بسته کاری	پروژه
D02	0001	RT	CV	110	PEDCO	BK14	BK

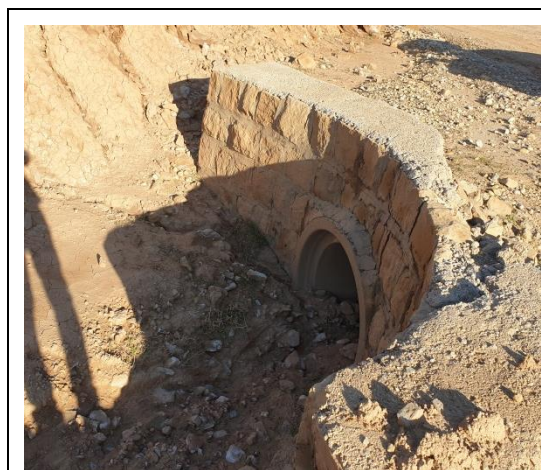
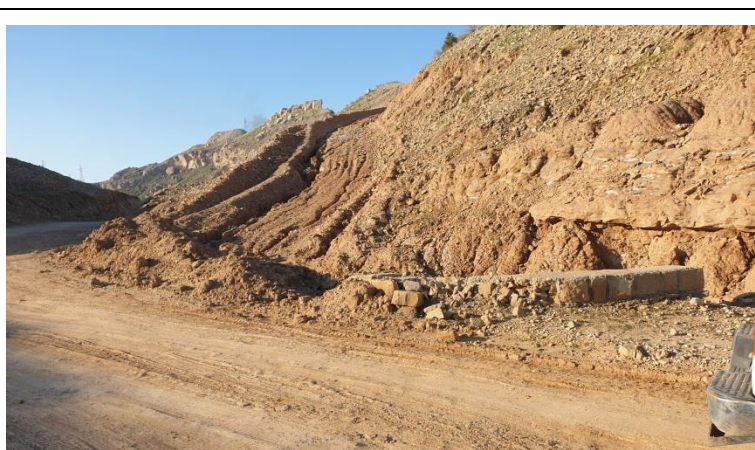
کالورت کیلومتر ۲۴۶+۰

کالورت پیش از این ترمیم گردیده است و وضعیت مناسبی دارد تنها نیاز به ترمیم بخشی از سنگ چینی روی لوله فارسیت می باشد و همچنین داخل لوله نیز لایه رومی گردد تا عبور آب تسهیل شود، همچنین خاکریزی که جهت هدایت آب به سمت کالورت تعبیه گردیده است دچار آب شستگی شده و باعث جمع شدن آب داخل جاده شده است که خاکریز نیز اصلاح و تقویت می گردد.

جمع شدن رسوبات داخل لوله فارسیت و تخریب بخشی از سنگ چینی کالورت	مسیر آب و شستگی خاکریز
---	------------------------

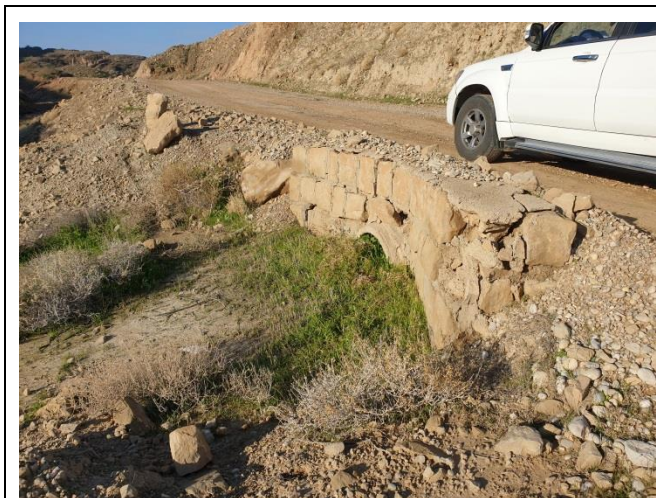
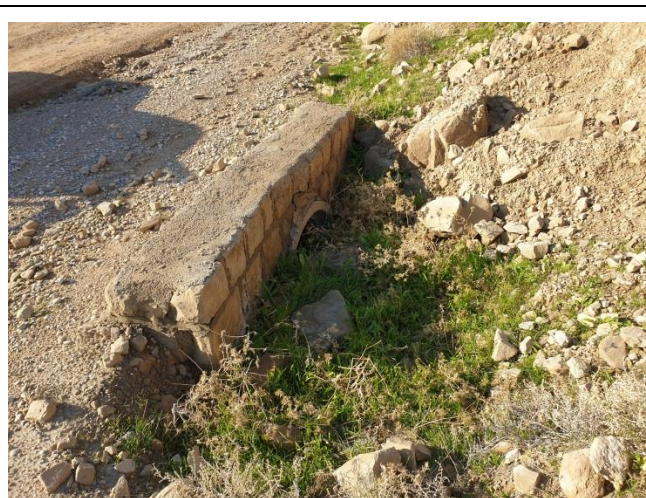
کالورت کیلومتر ۰+۴۵۴

این کالورت نیز دچار گرفتگی شده است و رسوبات و رویش گیاهان مسیر آب را تقریباً مسدود نموده است همچنین سنگ چینی روی لوله فارسیت نیز در یک سمت تخریب شده است که نیاز به بازسازی دارد.

گرفتگی کالورت همانند جناح دیگر و تخریب سنگ چینی

گرفتگی مسیر آب در اثر رسوبات و رویش گیاهان

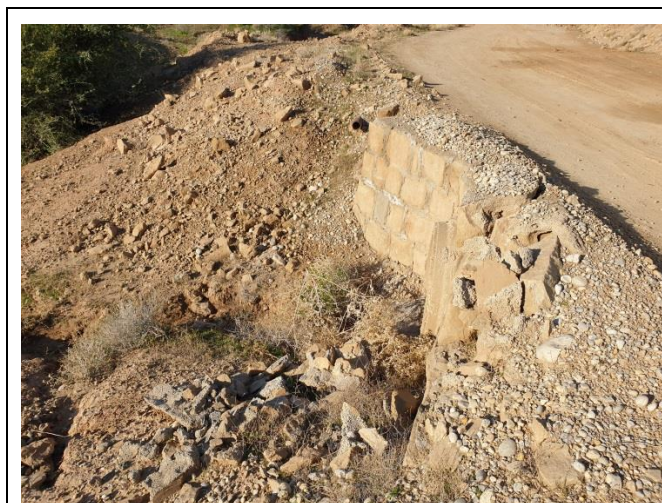
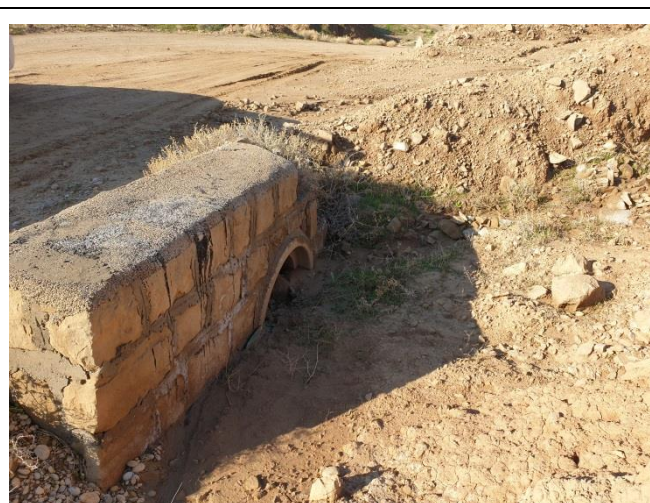
کالورت کیلومتر ۶۲۱+۰

بخش هایی از سنگ چینی روی لوله در هر دو سمت تخریب شده است و لایه رویی جهت تسهیل عبور آب نیز می باید صورت بگیرد.

تخریب بخشی از سنگ چینی

تخریب بخشی از سنگ چینی و انباشت رسوبات

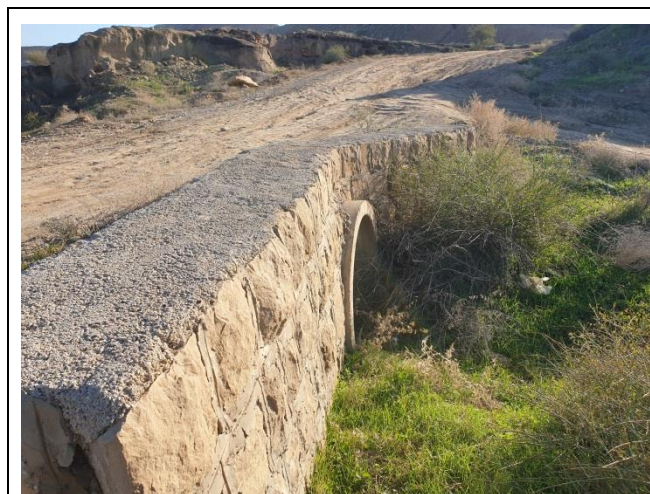
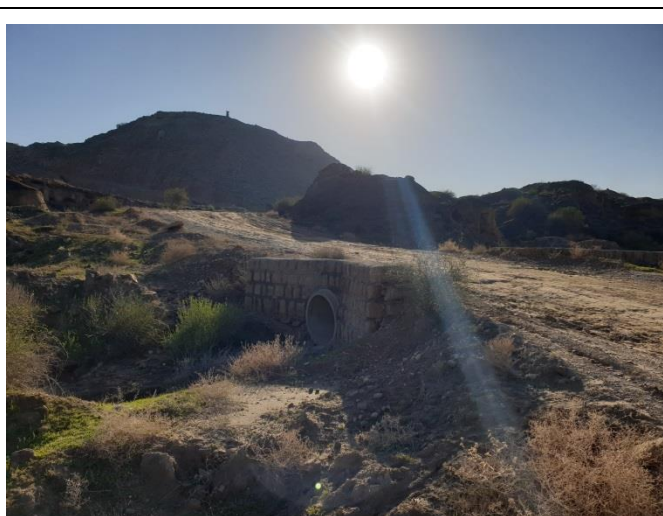
کالورت کیلومتر ۱+۰۳۲

کالورت ترمیم شده است و از نظر سازه ای مناسب می باشد ولی نیاز به لایه روبی و جمع آوری گیاهان جهت تسهیل عبور آب می باشد.

رویش گیاهان و مسدود شدن جریان آب

وضعیت مناسب کالورت

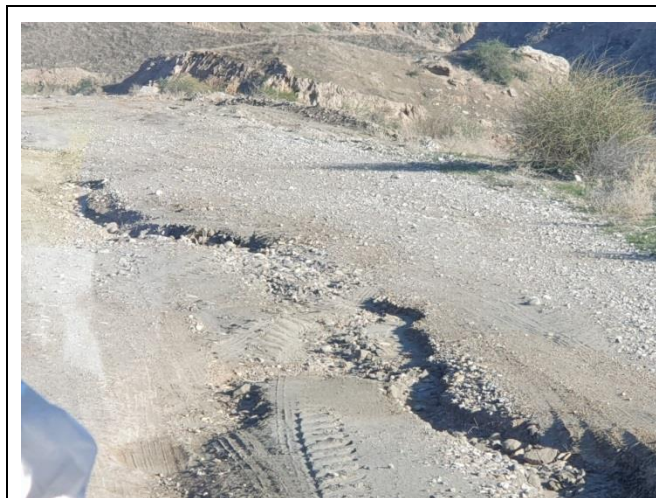
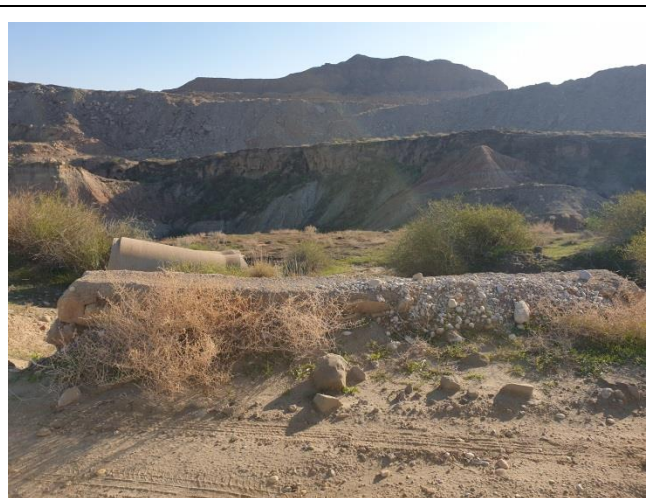
کالورت کیلومتر ۱+۱۶۹

کالورت ترمیم شده است و مناسب می باشد ولی در سطح جاده در این قسمت آب شستگی وجود دارد و آب شستگی جزئی در کنار سنگ چینی روی لوله رخ داده است.

آب شستگی سطح جاده

آب شستگی کنار کالورت

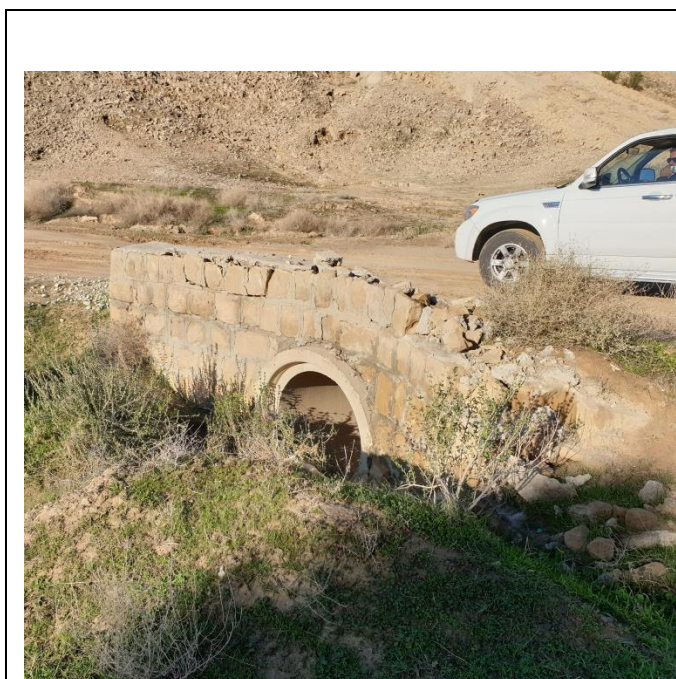
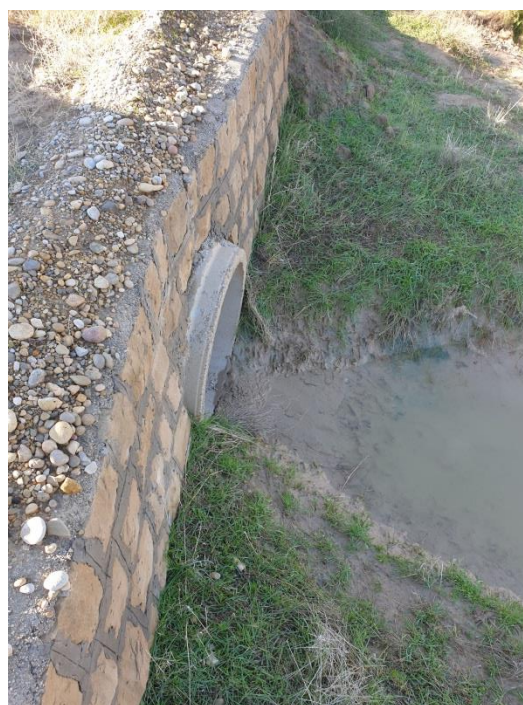
کالورت کیلومتر ۱+۳۹۲

یکی از جناحین وضعیت مناسبی دارد و در سمت مقابل سنگ چینی تخریب شده است و نیاز به ترمیم و اصلاح آن وجود دارد.

تخریب سنگ چینی

وضعیت مناسب کالورت

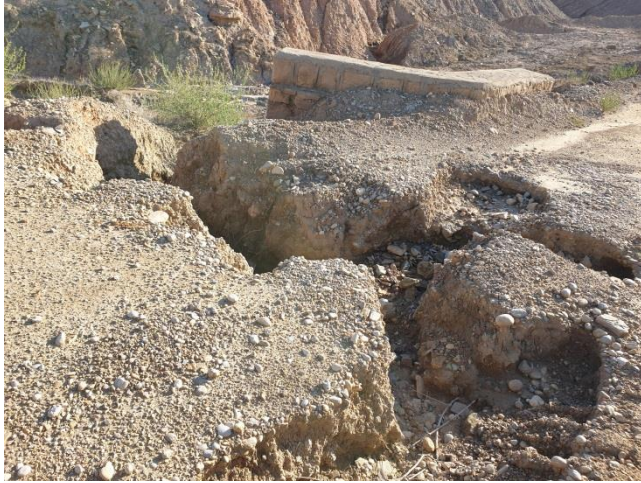
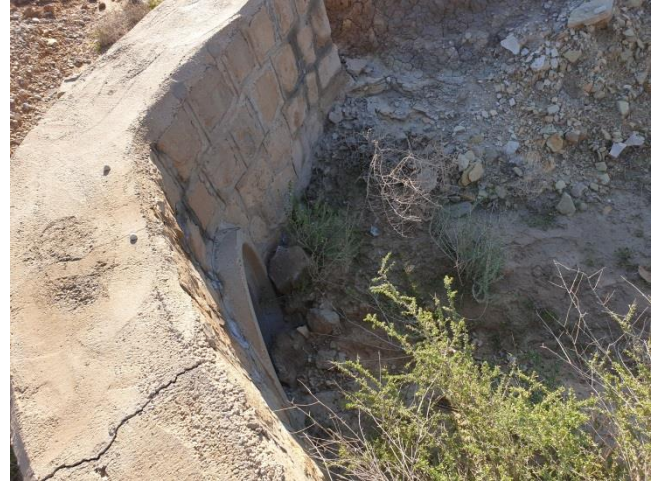
کالورت های کیلومتر ۲+۰۳۳ و ۲+۰۴۸

در این قسمت جاده دچار آب شستگی شدید شده است، کالورت ها وضعیت نسبتا مناسبی دارند ولی در بخش هایی سنگ چینی نیاز به اصلاح دارد و همچنین کانال هدایت جریان آب باید پاکسازی و اصلاح گردد (قسمت هایی مسدود می باشد). همچنین کالورت ها می باید جهت تسهیل عبور آب پاکسازی گردند.

آب شستگی جاده

وضعیت یکی از کالورتها

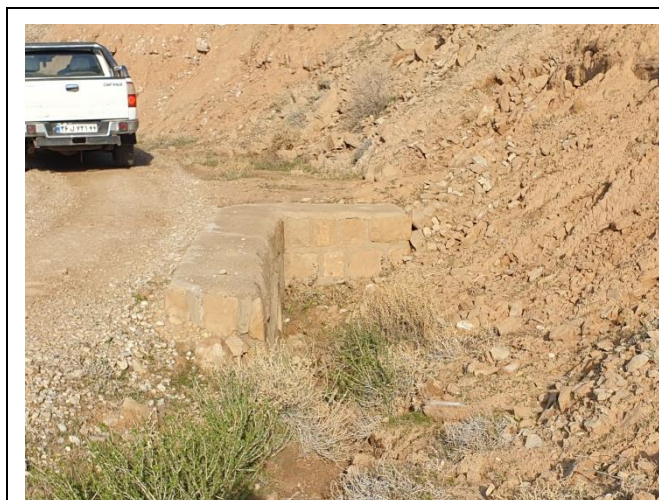
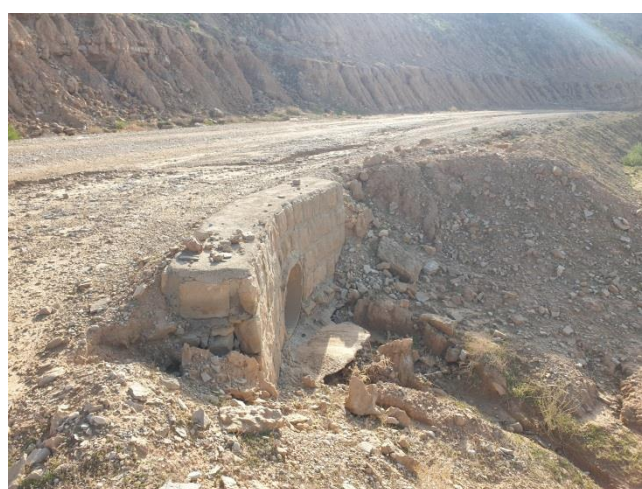
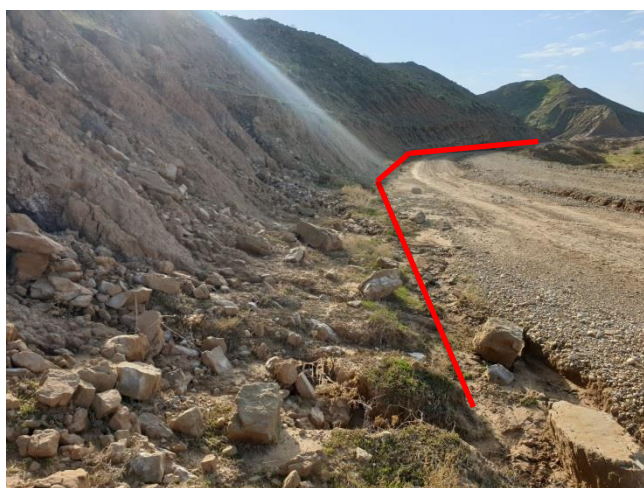
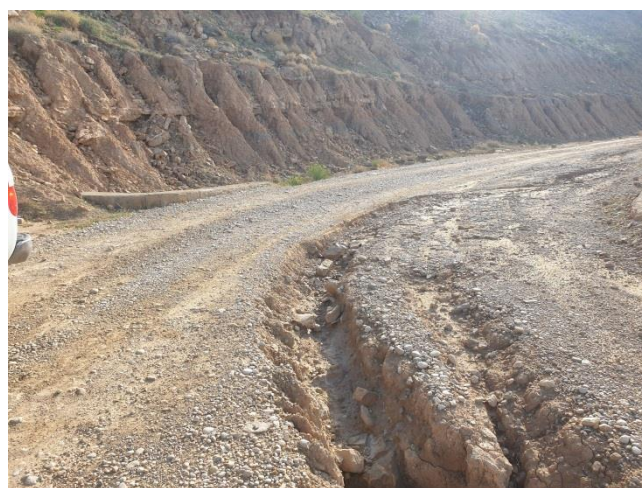
کالورت کیلومتر ۲+۹۲۱

کالورت از نظر سازه‌ای وضعیت مناسبی دارد ولی بدلیل عدم وجود کانال هدایت جریان در مجاورت جاده، در جاده آب شستگی وجود دارد. همچنین از سمت ارتفاعات ریزش سنگ به داخل جاده داریم.

وضعیت جناح مقابل کالورت

وضعیت کالورت که دچار آب شستگی شده است

تعبیه کانال هدایت جریان - ریزش سنگ

آب شستگی جاده

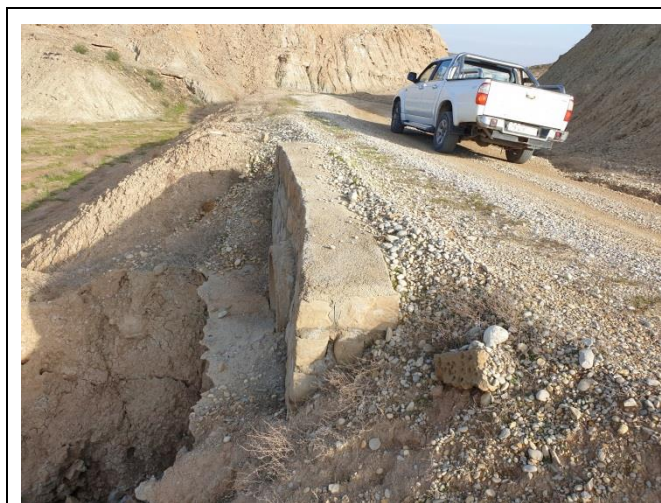
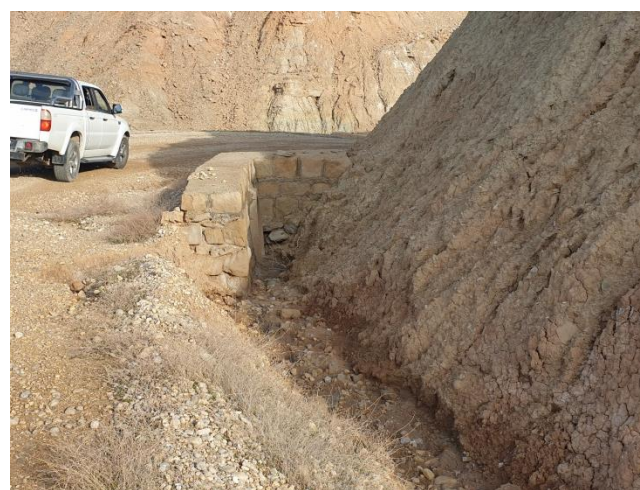
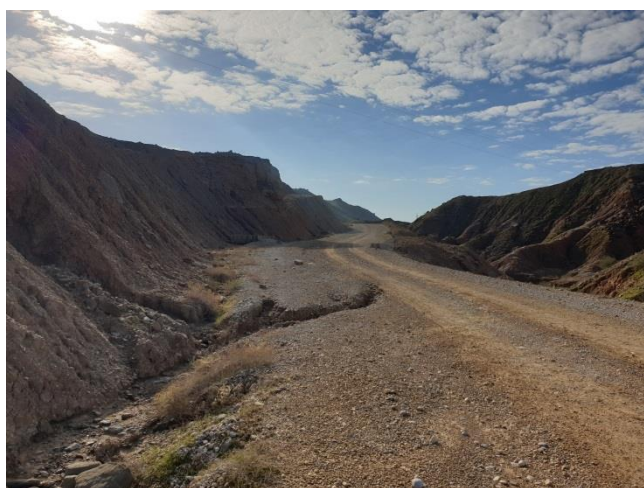
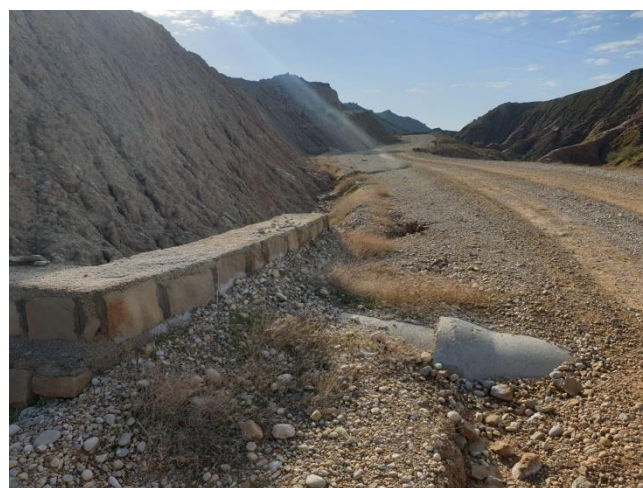
کالورت کیلومتر ۳+۱۶۸

وضعیت کالورت از نظر سازه ای مناسب است ولی بدلیل آب شستگی سطح جاده لوله های فارسیت نمایان شده است. همچنین کانال هدایت جریان آب باید اصلاح و پاکسازی گردد.

آب شستگی زیر سنگ چینی کالورت

وضعیت مناسب کالورت

کانال هدایت جریان آب - آب شستگی سطح جاده

آب شستگی جاده و نمایان شدن فارسیت

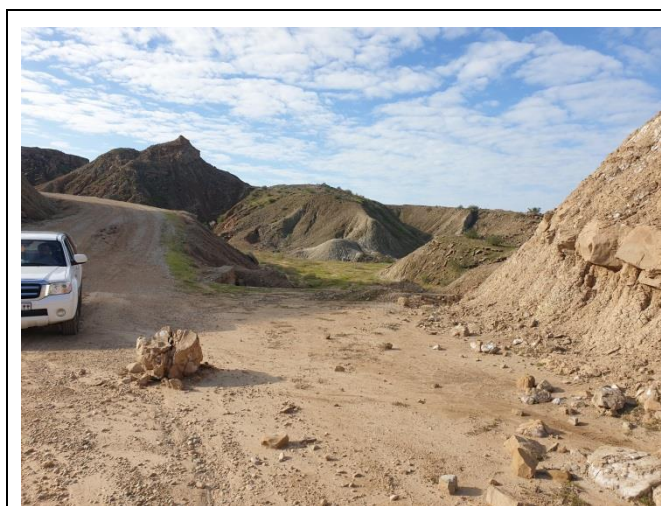
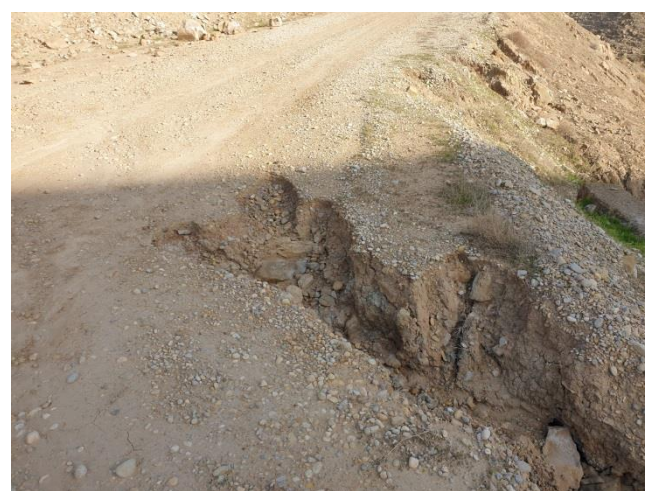
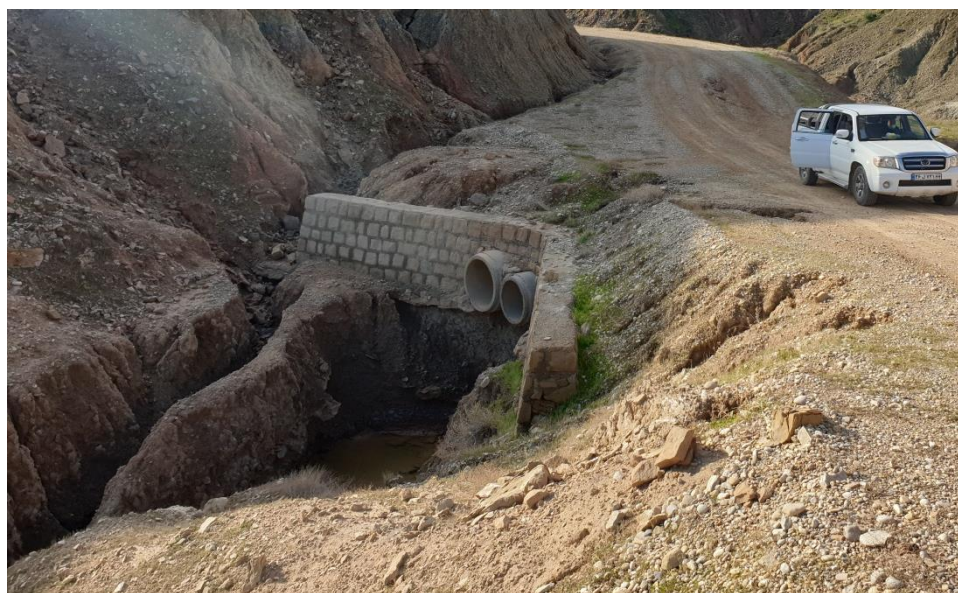
کالورت کیلومتر ۳+۲۲۲

در این محل تقاطع با رودخانه وجود دارد وضعیت کالورت مناسب است. در جاده ریزش سنگ و آب شستگی وجود دارد.

کالورت - ریزش سنگ

آب شستگی جاده

تقاطع با رودخانه

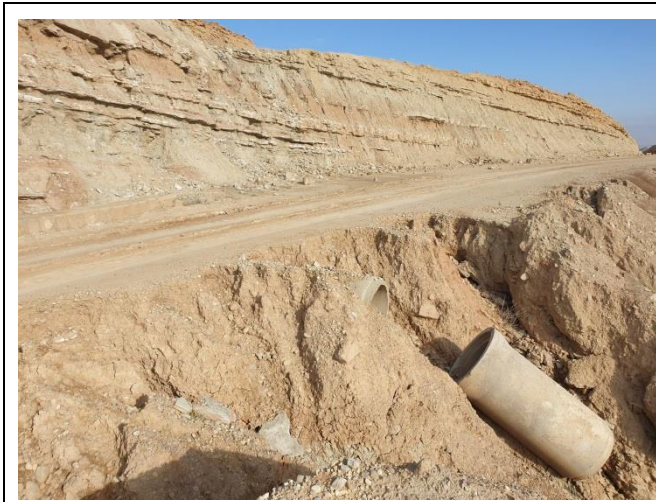
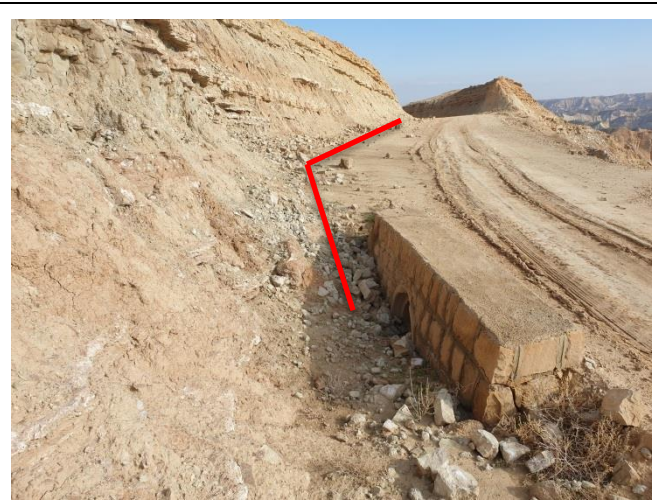
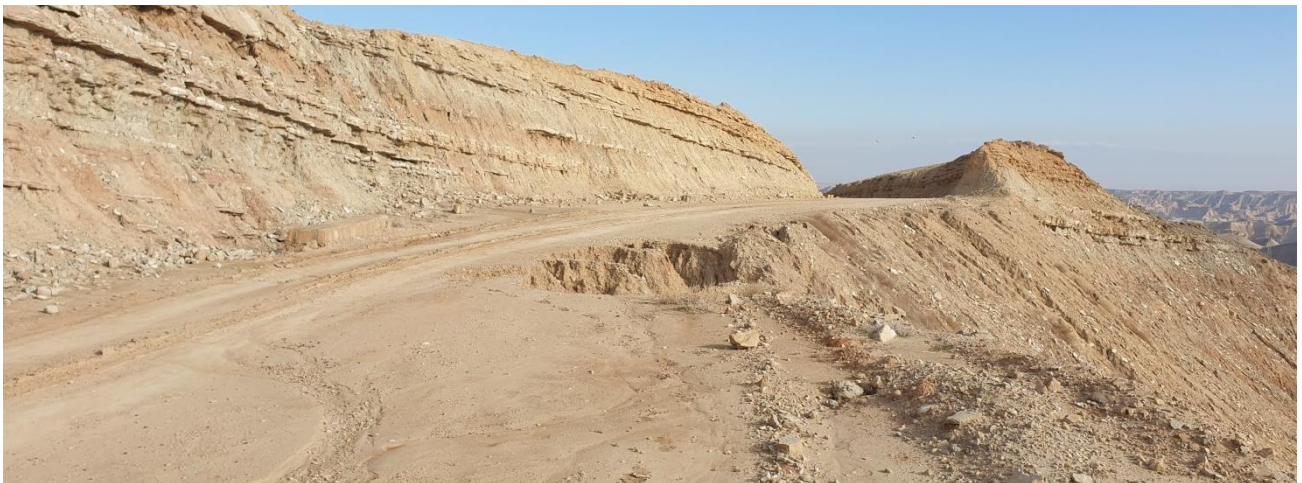
کالورت کیلومتر ۳+۶۰۰

در این کیلومتر آب شستگی شدید جاده رخ داده است و همچنین سازه تخلیه کالورت بصورت کامل تخریب گردیده است. همچنین در سمت ارتفاعات، کانال هدایت جریان به سمت کالورت برای جلوگیری از روان شدن آب باران بر روی سطح جاده تعبیه می گردد.

تخریب سازه تخلیه

گرفتگی کالورت - مسیر احداث کانال هدایت جریان آب

آب شستگی جاده

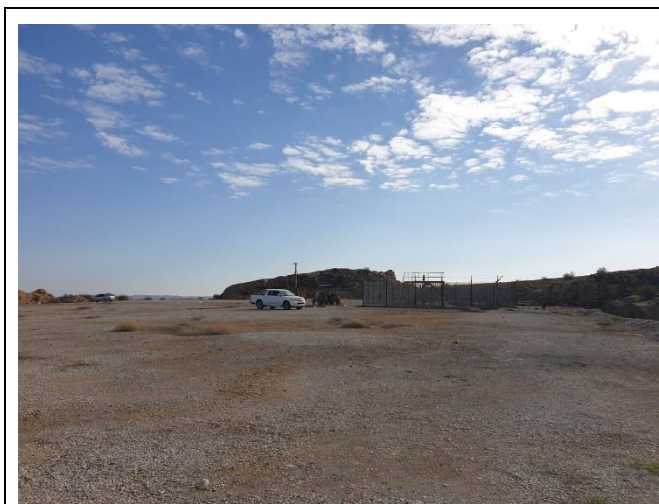
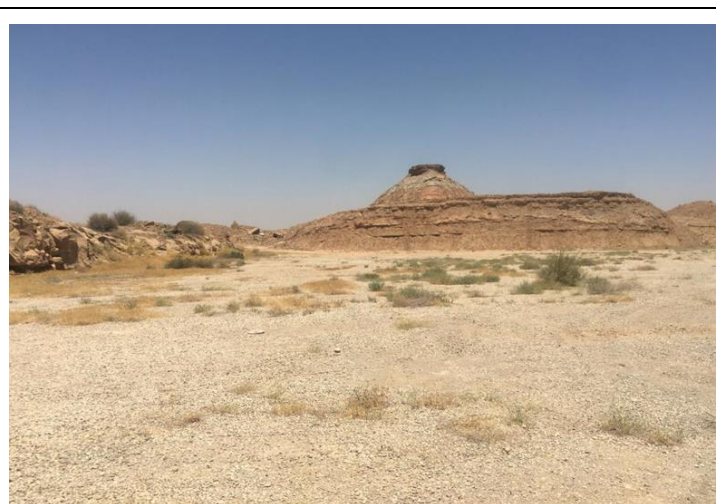
محوطه شنی چاه تعمیراتی BK14

ابعاد محوطه لوکیشن حدود ۷۷×۱۳۵ متر می باشد و به دلیل ریزش ترانشه ها در سمت جنوب محوطه نیاز به اصلاح دیوار حائل سنگی Mud channel می باشد، ابعاد حداقل مورد نیاز (۸۰×۱۴۰ متر) و لازم است که با عملیات ریزش برداری و خاکبرداری و اصلاح شیب ترانشه ها در بافت سنگی، ابعاد آن افزایش یابد. طبق نقشه برداری صورت گرفته حدود ۳۰۰ مترمکعب خاکبرداری جهت تامین ابعاد حداقلی مورد نیاز است. مساحت بتن موجود سرچاه حدود ۲۴۷ متر مربع می باشد که لازم است به ۲۵۶۰ متر مربع افزایش یابد. بر اساس بازدید چشمی کیفیت و ضخامت بتن داخل محدوده فنس و اطراف سلر مطلوب به نظر می رسد ولی ضخامت بتن خارج از محدوده آن به نظر کمتر از ۲۰ سانتی متر است، در هر صورت اظهار نظر دقیق نیازمند انجام آزمایش است. در شرح کار میزان بتن ریزی ۲۰۵۰ مترمربع دیده شده است، در صورت تایید کیفیت بتن موجود میزان بتن ریزی مورد نیاز ۲۲۶۳ مترمربع می باشد. خارج از محوطه بتنی یک لایه شن ریزی جهت شیب بندی و رگلاژ سطح نیاز است. هم چنین پد بتنی هلی کوپتر در شمال غربی لوکیشن موجود است. به دلیل قرار گرفتن موقعیت در خط الراس، حجم قابل توجهی از رواناب وجود ندارد و صرفاً در بخش غربی و شمالی جهت هدایت آب های ترانشه ها لازم است که کانال ذوزنقه ای احداث می گردد.

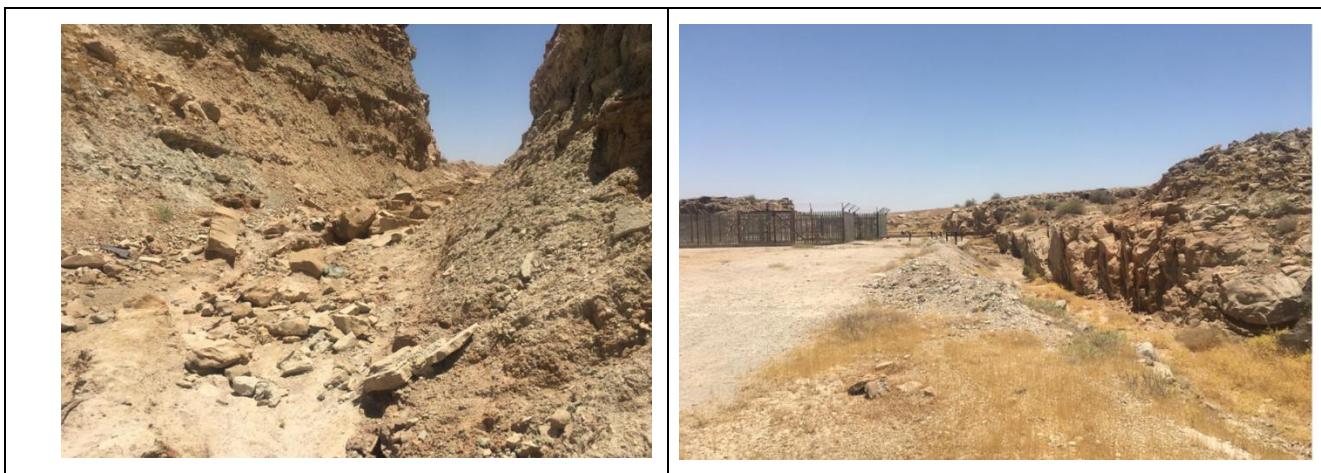
محوطه فاقد پد بتنی مخازن گازوییل، سپتیک و کانال هدایت سوخت است. کانال هدایت آب و گل با مقطع مستطیل شکل در بافت سنگی موجود است و لازم است جهت تسهیل انتقال آب و گل، ریزش برداری و اصلاح شیب طولی در آن انجام شود.

کانال هدایت آب و گل (سمت راست) و ریزش های موجود در انتهای کانال (سمت چپ)

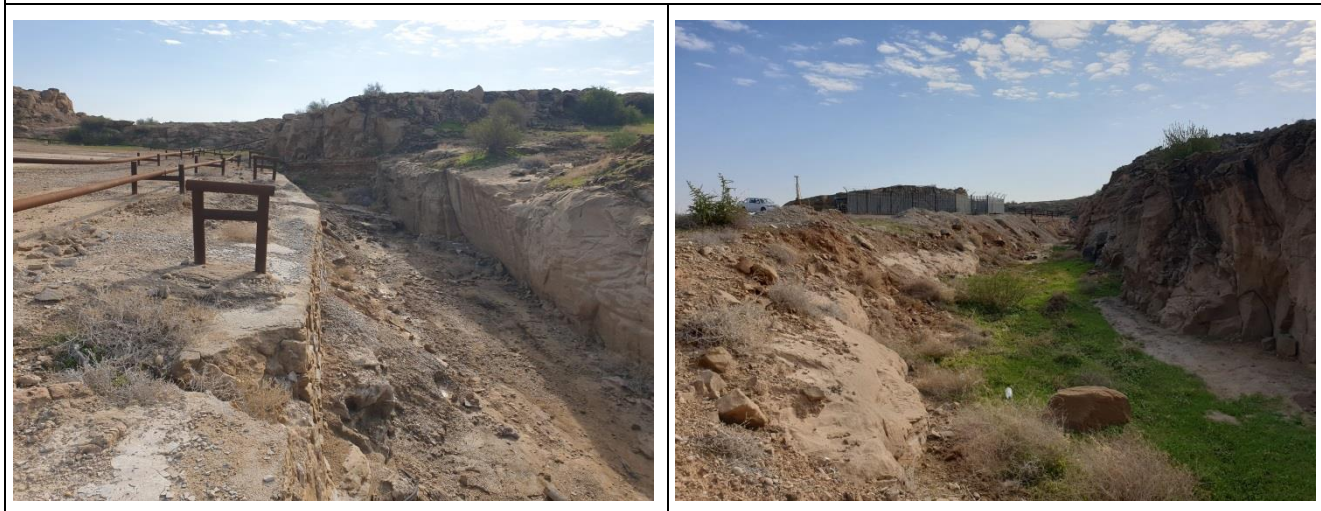
کانال هدایت آب و گل و نمایی از تخریب دیوار حائل سنگی

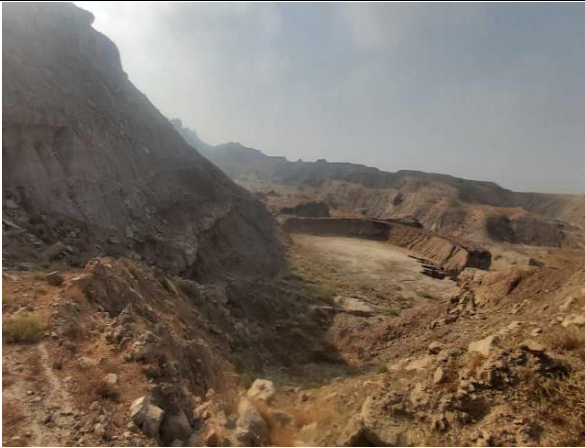
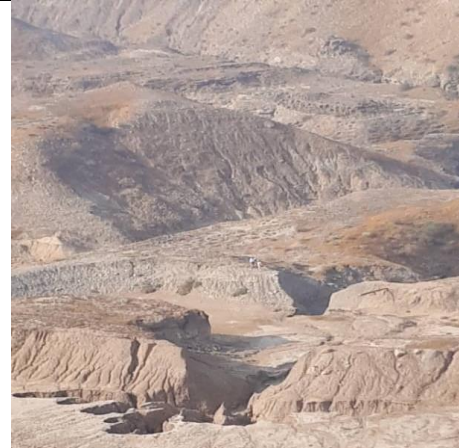
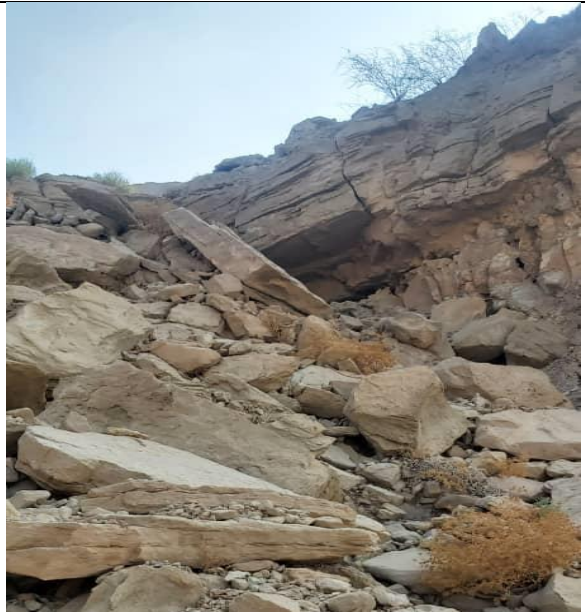
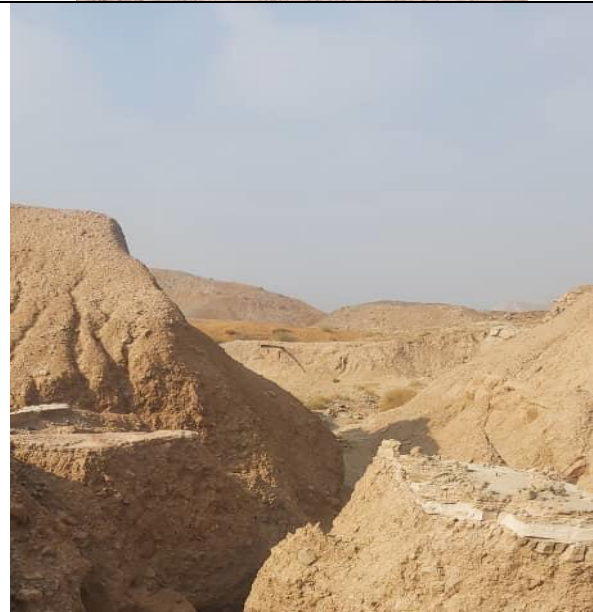
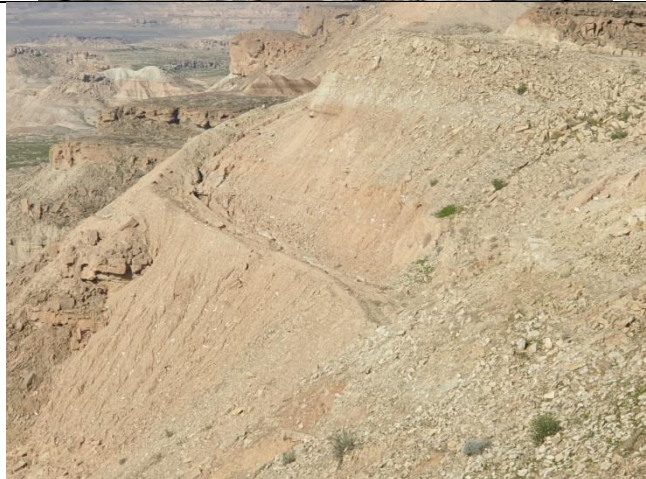
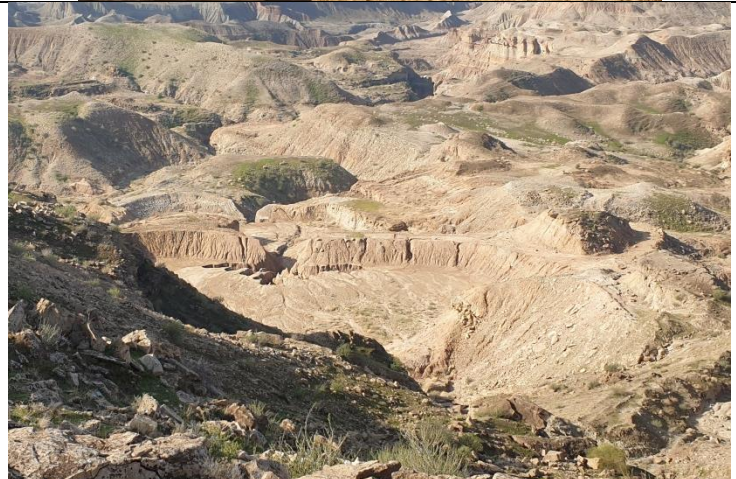
نماهایی از گودال های آب و گل و مسیر صعب العبور دسترسی به آنها

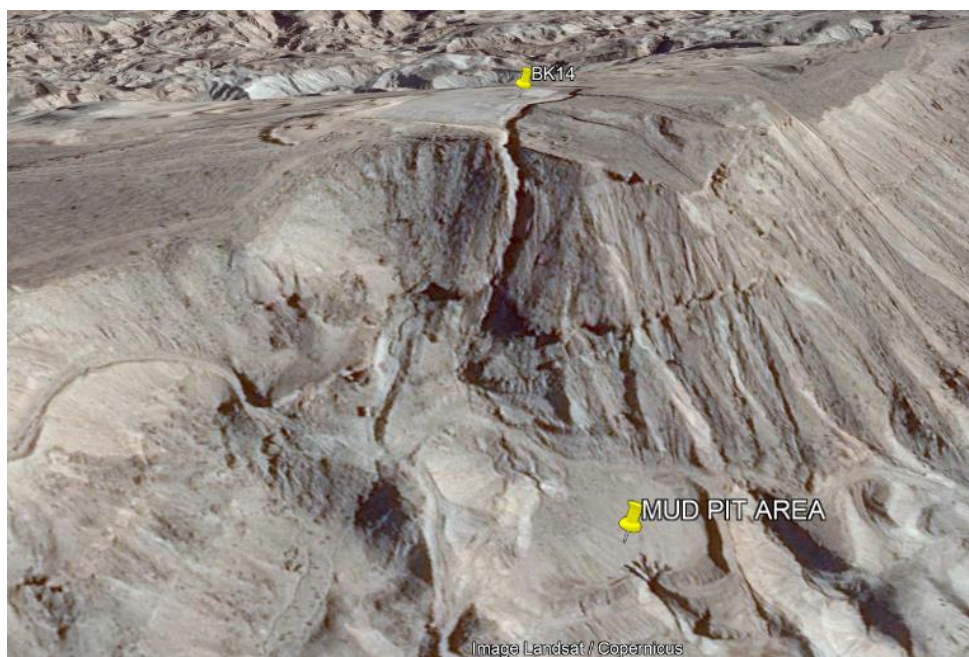
موقعیت گودال های آب و گل نسبت به محوطه چاه و اختلاف ارتفاع حدود ۷۰ متری

به دلیل وجود آبریزهای متعدد در صورت بارندگی تا فصل خشک امکان تردد در مسیر دسترسی گودال ها وجود نخواهد داشت. حتی در صورت دسترسی به محوطه گودال ها به دلیل نوع توپوگرافی زمین و جنس زمین انجام لایه ژئوممبران امکان پذیر نیست. جهت تامین فضای مورد نیاز برای گودال های Waste Pit و Cutting Disposal دو محدوده در چاه BK14 مطابق با شکل زیر در نظر گرفته شده است. لذا با توجه به توضیحات بالا پیشنهاد می گردد که این دو گودال ساخته شده و مورد بهره برداری قرار گیرد. لازم به ذکر است نقشه های تفصیلی (پس از تاییدیه کارفرمای محترم بر روی طرح پیشنهادی) متعاقبا ارائه خواهند شد.

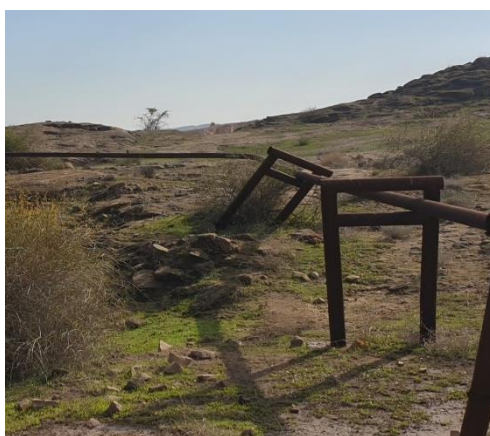
جاده دسترسی گودال سوخت به دلیل مجاورت با آبریزهای طبیعی دچار آبشستگی و تخریب شده و نیازمند اصلاح است. ساپورت های خط لوله گودال سوخت وضعیت مناسبی دارند، به جز یکی از ساپورت ها که در تصویر زیر مشخص است.

وضعیت نامناسب یکی از ساپورت های خط لوله گودال سوخت

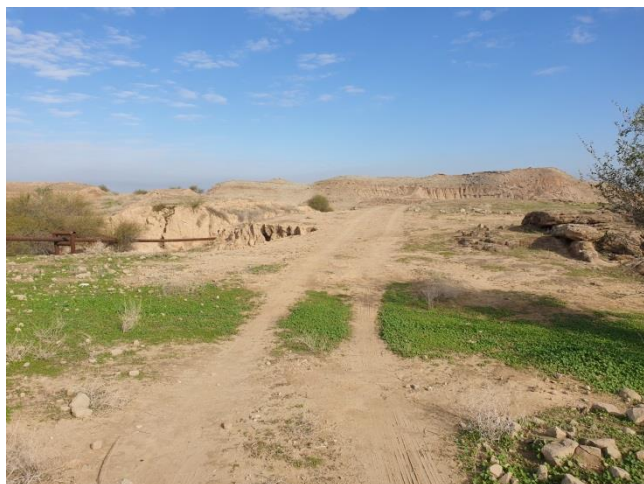
جاده دسترسی لوله گودال سوخت (که دچار آبشستگی شده است)

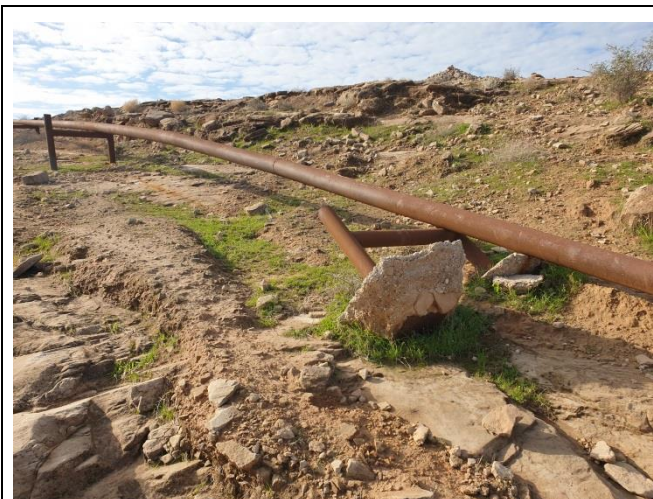
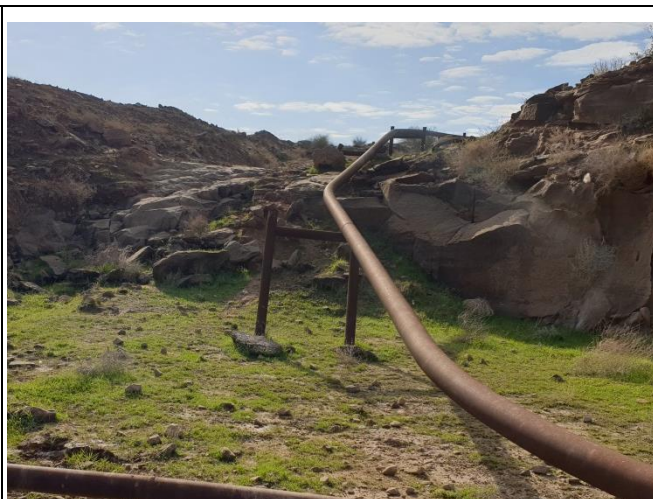
وضعیت نامناسب دو عدد از ساپورت های خط لوله جریانی
