<table><tr><th colspan="8">SITE VISIT REPORT (CIVIL WORK) - BK12</th></tr></table>

در این بخش از پروژه، انجام اصلاحات در چاه تعمیری BK12 (به همراه برق رسانی جهت مصارف پمپ درون چاهی و دیگر تسهیلات مورد نیاز) در دستور کار قرار دارد.

در این گزارش، نتایج حاصل از بازدید چاه تعمیراتی BK12، شرایط موجود این چاه، امکان سنجی شرح خدمات موجود در شرح کار و ملزومات مورد نیاز جهت انجام خدمات تکمیلی و مورد بررسی قرار گرفته است.

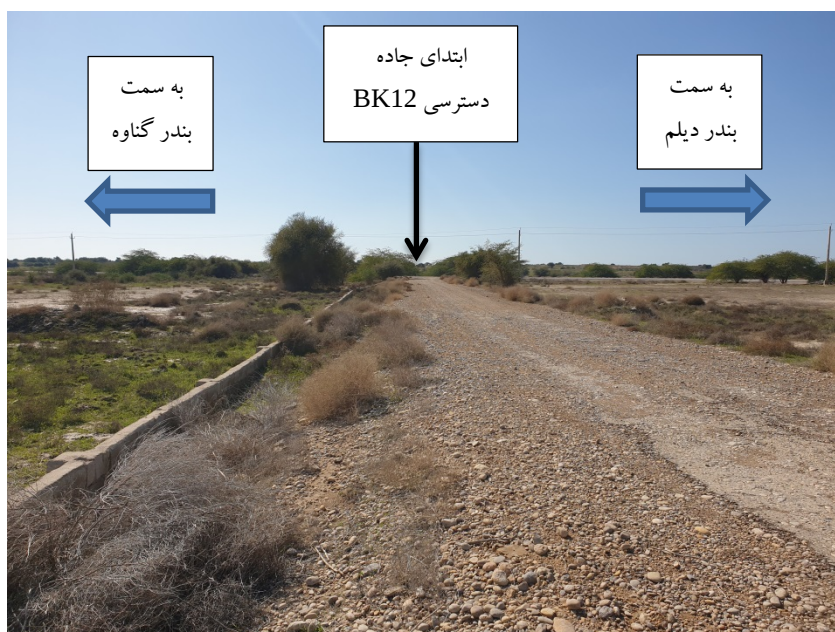
کیلومتر 0+000

در زیر نمایی از ابتدای مسیر نمایش داده شده است و همانگونه که در تصویر مشخص است جاده دسترسی دارای کیفیت مطلوب بوده و برای بهبود، جمع آوری گیاهان خودرو از داخل جاده نیاز می باشد.

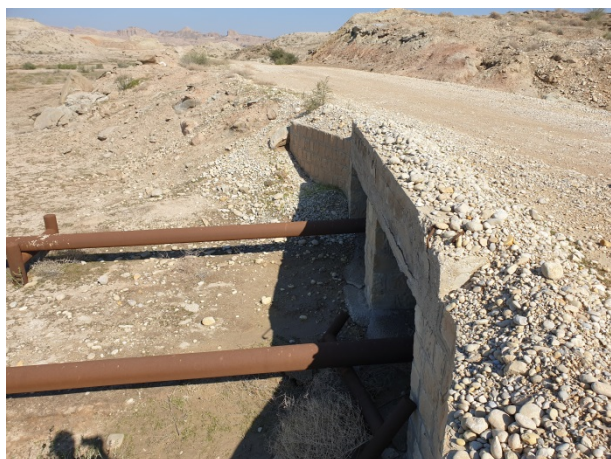
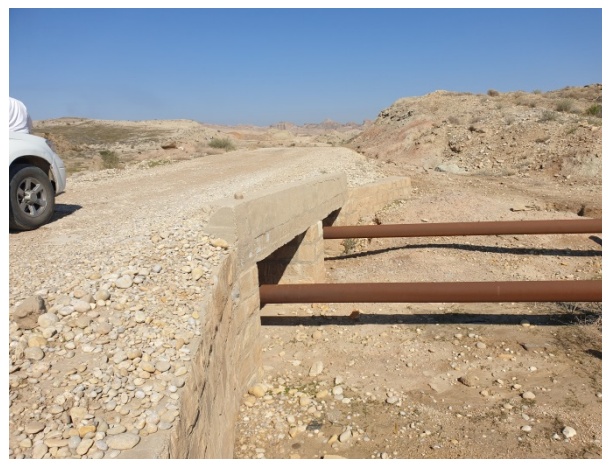
### کالورت کیلومتر 0+700

در این کیلومتر جاده دسترسی با خط لوله های روزمینی تقاطع دارد و کالورتی جهت عبور لوله ها تعبیه گردیده است، کالورت بتازگی بهسازی شده و کیفیت مناسبی دارد. جاده دسترسی دارای عرض مناسب است و برای بهبود می باید شن ریزی اصلاح گردد.

نمایی از جناح مخالف کالورت

نمایی از کالورت

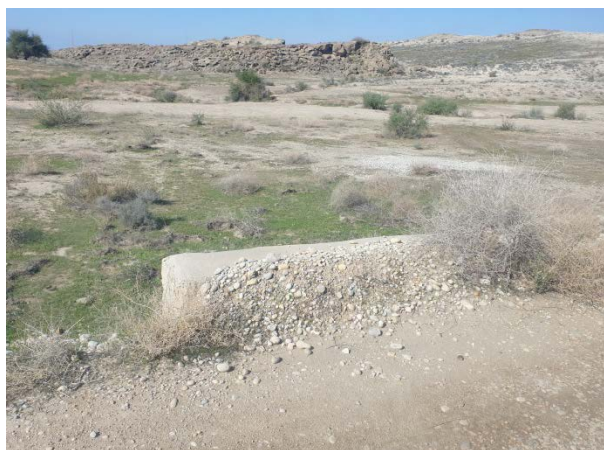
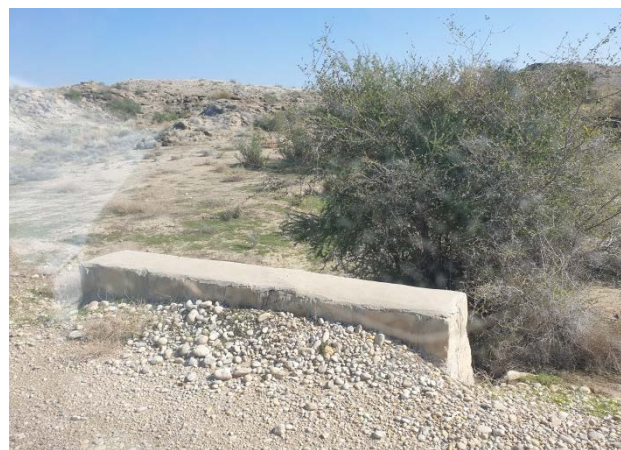
کالورت کیلومتر 0+785

این کالورت نیز از نظر سازه‌ای وضعیت مناسبی دارد و کیفیت آن مطلوب می‌باشد.

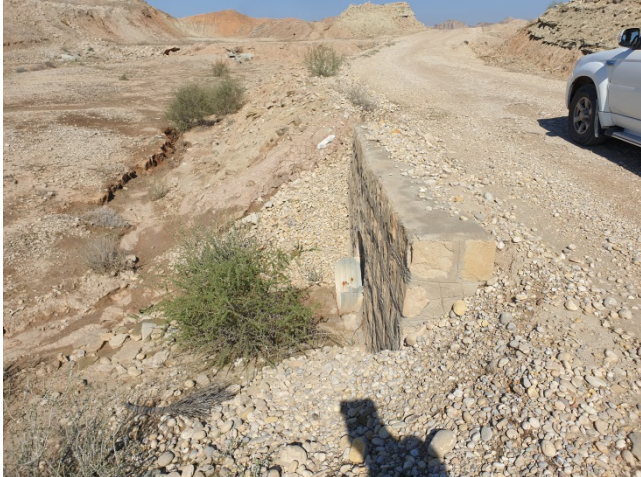
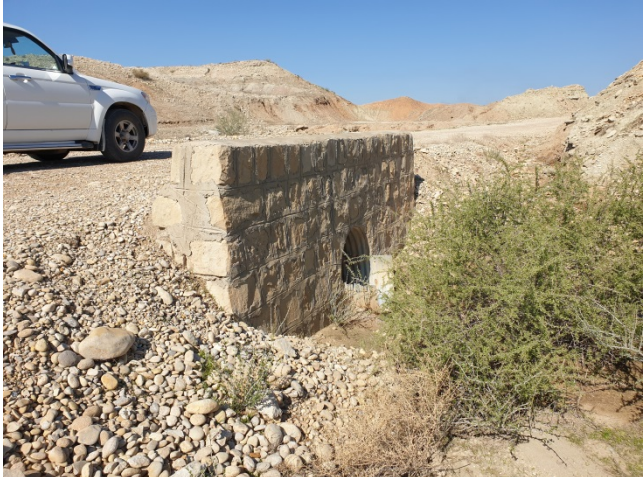
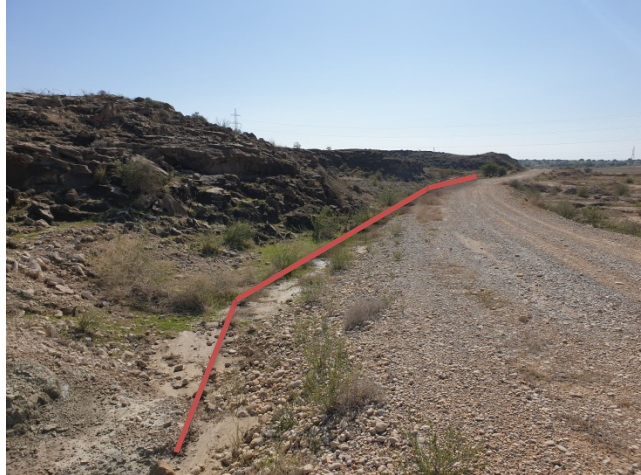
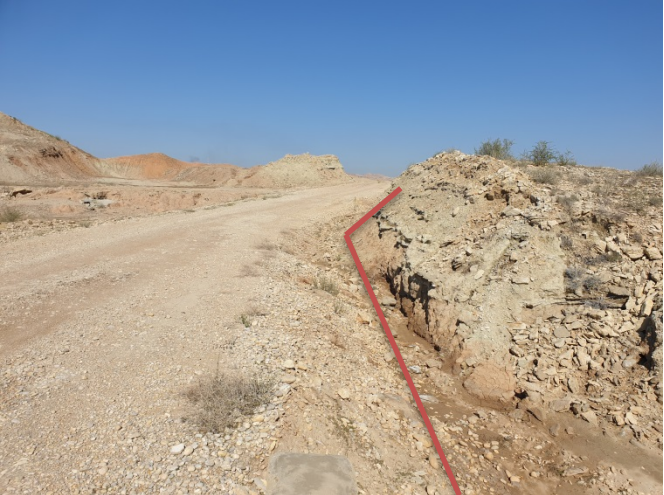
### کالورت کیلومتر 0+932

این کالورت نیز ترمیمی بوده و کیفیت مناسبی دارد جهت بررسی لوله انتقال جریان لایه روبی لوله در دستور کار قرار می گیرد، وضعیت جاده دسترسی نیز مطلوب بوده و تنها جمع آوری گیاهان خودرو نیاز می باشد. همچنین در این قسمت نیاز می باشد تا کانال V شکل کنار جاده دسترسی در سمت ارتفاعات بطول حدود 150 متر لایه روبی و بهسازی گردد.

| <p>نمایی از جاده دسترسی و مسیر کانال هدایت جریان</p> | <p>نمایی از جاده دسترسی و مسیر کانال هدایت جریان</p> |

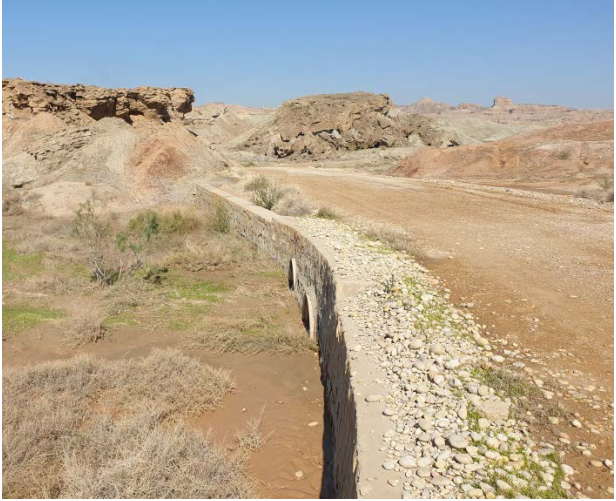
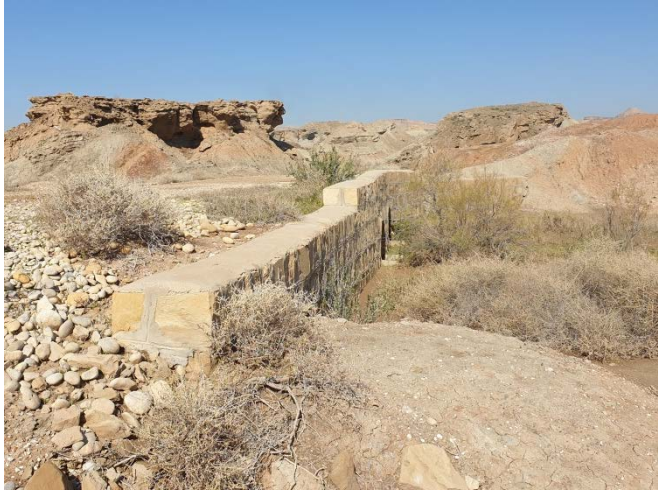
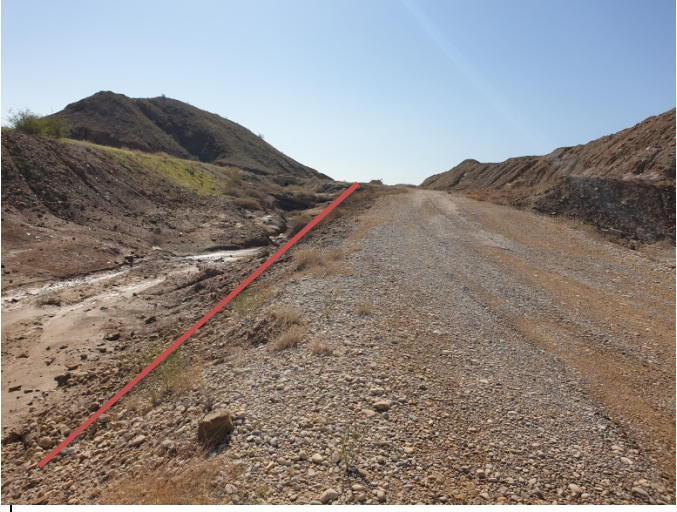
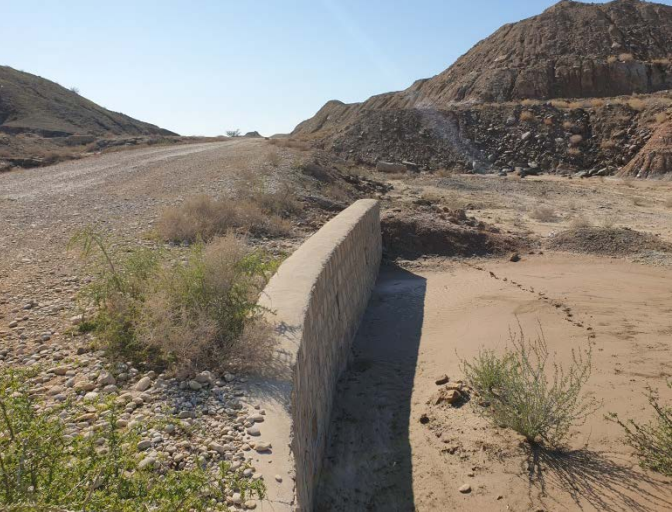
### کالورت کیلومتر 1+428

در این کیلومتر تقاطع با رودخانه وجود دارد و طول دهانه رودخانه حدود 20 متر می باشد پل تعبیه شده در این قسمت دارای دو لوله فارسیت بوده و رسوبات بخشی از آن ها را پر کرده است وضعیت پل و دیوارهای سنگی حائل مطلوب و بتازگی ترمیم شده اند. لوله های فارسیت نیاز به لایه رومی دارند و همچنین کانال V شکل هدایت جریان آب در مجاورت جاده دسترسی نیاز می باشد.

| <p>نمایی از جاده دسترسی و مسیر کانال هدایت جریان</p> | <p>نمایی از دیوار سنگی حائل</p> |

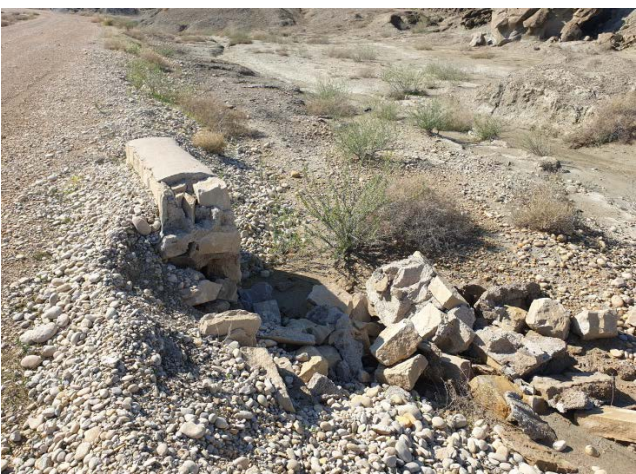
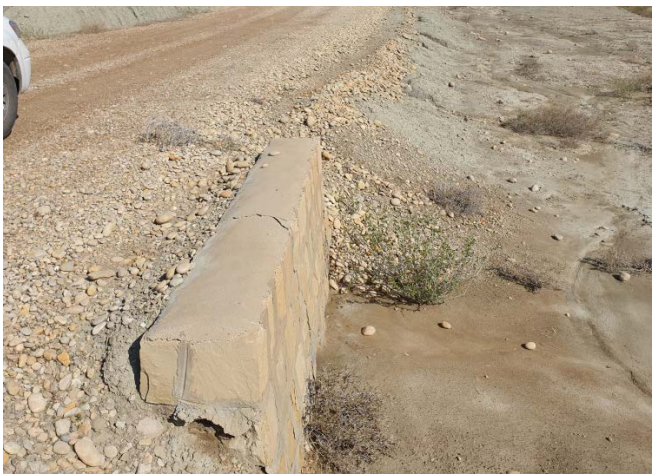
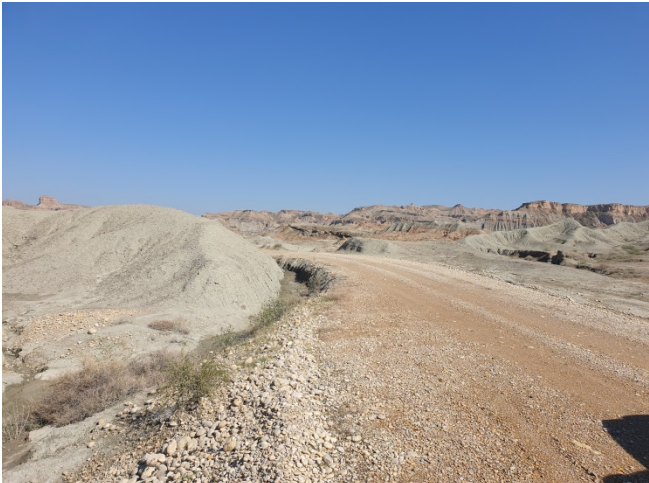
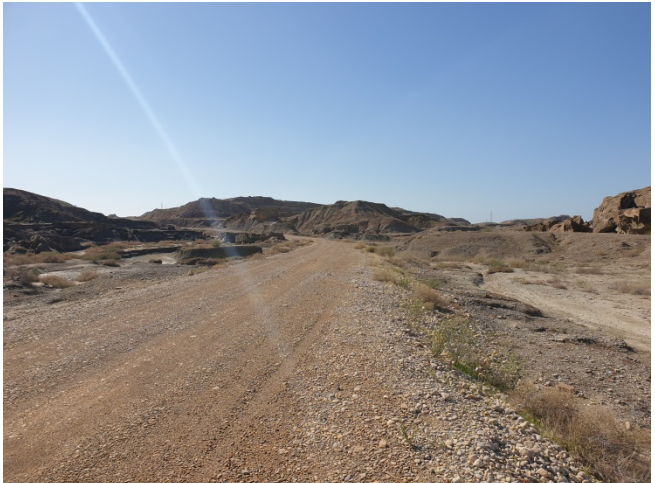
### کالورت کیلومتر 1+703

این کالورت ترمیمی می باشد ولی لوله فارسیت انتقال جریان در اثر رسوبات و ارتفاع نامناسب دچار گرفتگی شده و همچنین هر دو سمت کالورت دچار شکستگی شده و تخریب گردیده است، این کالورت باید جایگزین و کالورت جدید احداث گردد. وضعیت جاده دسترسی مناسب می باشد و تنها کانال هدایت جریان مجاور مسیر نیاز به پاکسازی از رسوبات و گیاهان خودرو دارد.

| <p>تخریب کامل بخشی از سنگ چینی</p> | <p>شکستگی در بدنه سنگ چینی کالورت</p> |
| <p>وضعیت مناسب جاده دسترسی به سمت چاه BK12-<br/>نمایی از کانال هدایت جریان مجاور جاده</p> | <p>وضعیت مناسب جاده دسترسی به سمت مسیر ارتباطی<br/>بندرگناوه-دیلیم</p> |

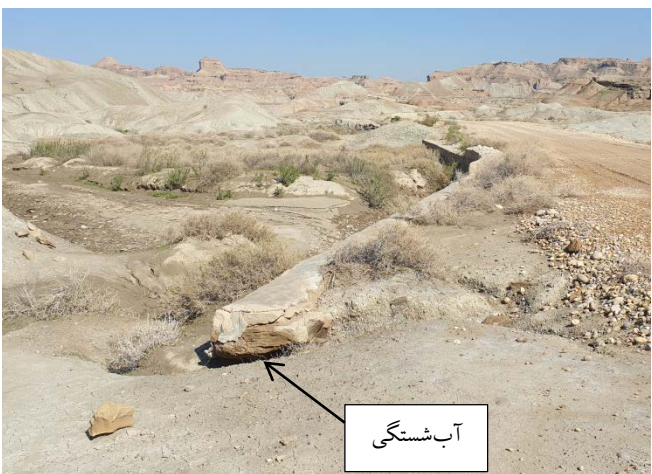
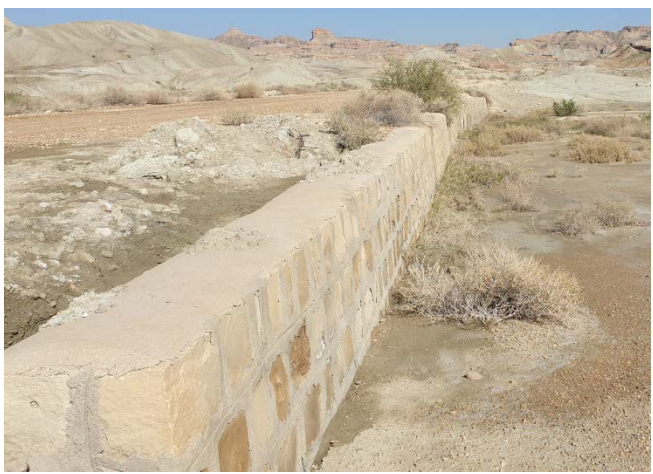
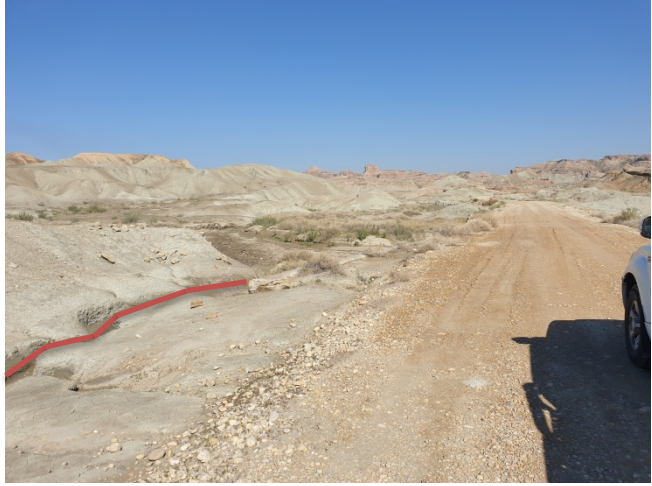
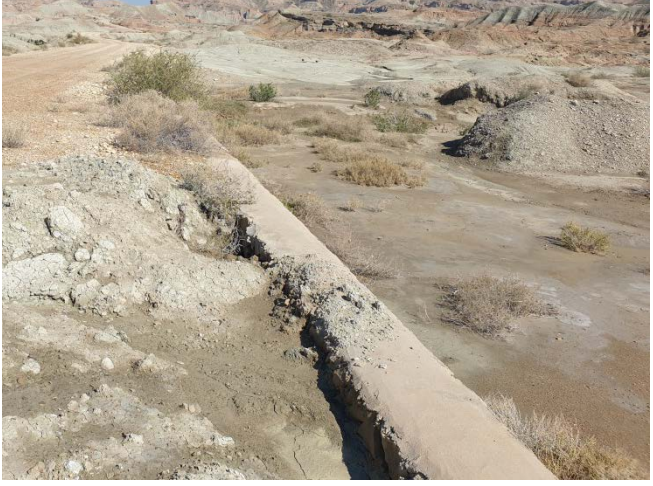
کالورت کیلومتر 1+776

در این کیلومتر تقاطع با رودخانه وجود دارد و کالورت موجود کیفیت سازه ای مناسبی دارد، برای عبور جریان دو لوله فارسیست جانمایی شده است که می باید لایه رویی گردد. همچنین در این بخش کناره سنگ چین کالورت دچار آب شستگی شده است که این موضوع مرتفع خواهد شد و جهت هدایت جریان به سمت رودخانه کانال های مجاور جاده دسترسی بهسازی و تعمیق می گردند. وضعیت جاده دسترسی در این بخش نیز مطلوب و دارای عرض مناسب است.

| <p>نمایی از جاده دسترسی و کانال هدایت جریان که نیاز به بهسازی دارد</p> | <p>آب شستگی کنار کالورت به سمت جاده دسترسی</p> |

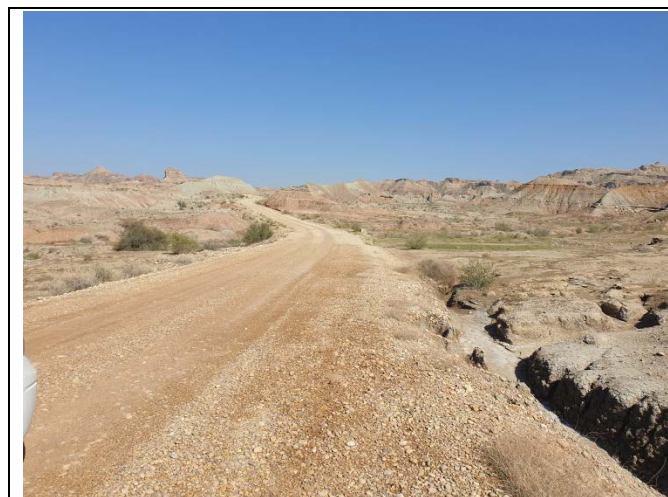
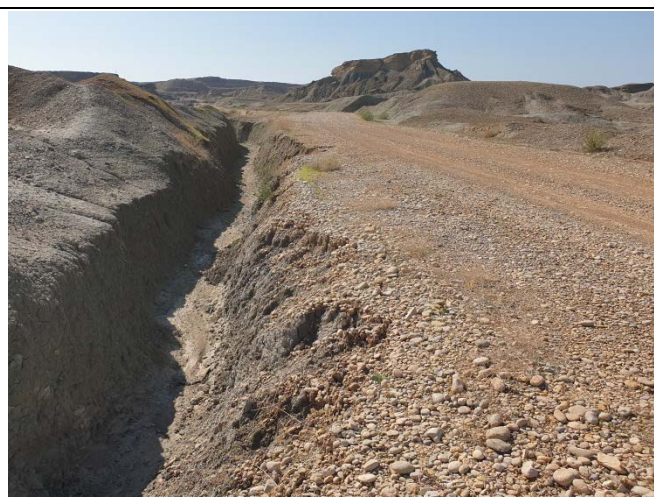
در این بخش از مسیر بدلیل شیب زیاد نیاز است تا حدود 100 متر از مسیر از کیلومتر 2+030 الی 2+130 آسفالت شود. کانال هدایت جریان مجاور مسیر وضعیت مناسبی دارد، جهت بهبود عملکرد هیدرولیکی نیاز به لایه رویی و پاکسازی دارد.

نمایی از وضعیت جاده دسترسی به سمت چاه BK12

نمایی از وضعیت جاده دسترسی به سمت مسیر اصلی بندرگناوه- دیلم

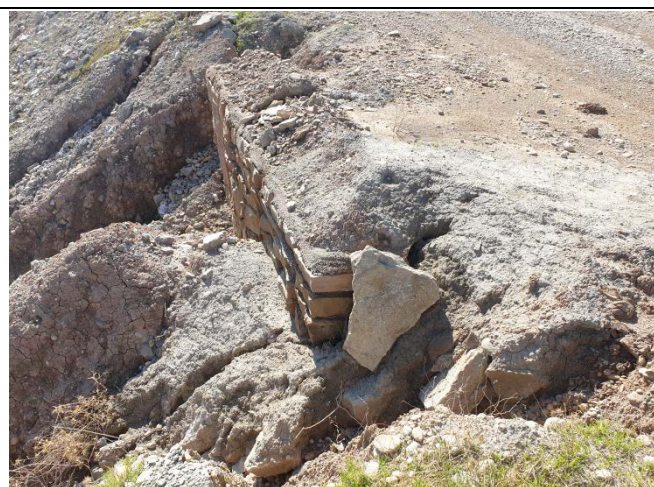
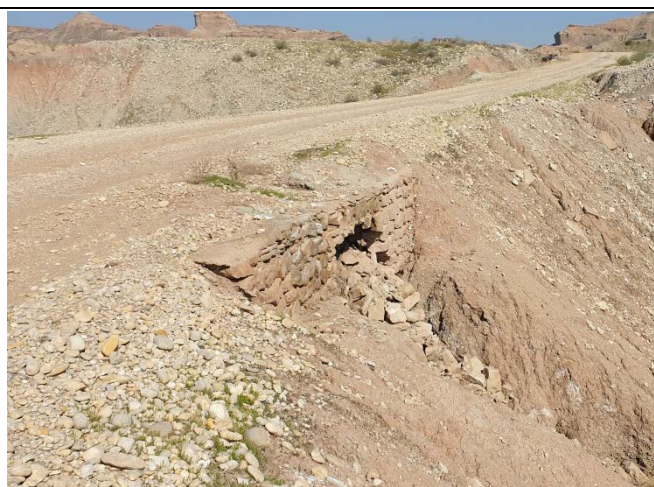
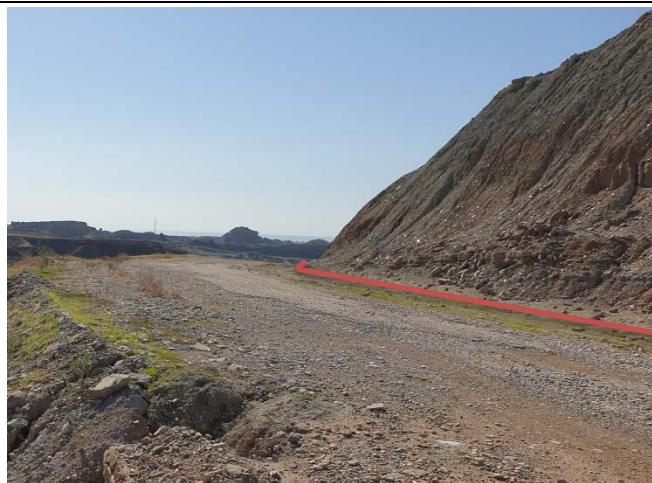
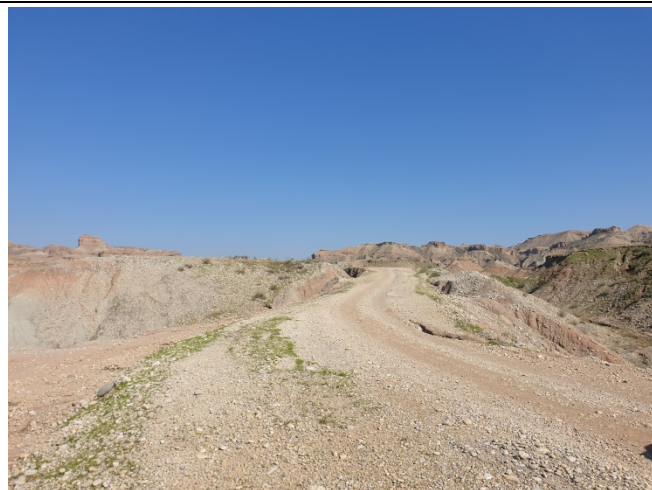
### کالورت کیلومتر 2+506

کالورت در این کیلومتر قدیمی بوده و تخریب شده است این کالورت نیاز به جمع آوری و تعبیه کالورت جدید می باشد. وضعیت شن ریزی روی جاده مناسب نبوده و نیاز به بهسازی دارد. همچنین در سمت ارتفاعات، تعبیه کانال هدایت جریان در مجاورت جاده دسترسی لازم می باشد.

نمایی از جناح مخالف و وضعیت نامناسب

نمایی از وضعیت نامناسب کالورت

نمایی از جاده دسترسی به سمت مسیر بندرگناوه-دیلیم  
نیاز به تعبیه کانال هدایت جریان در سمت ارتفاعات

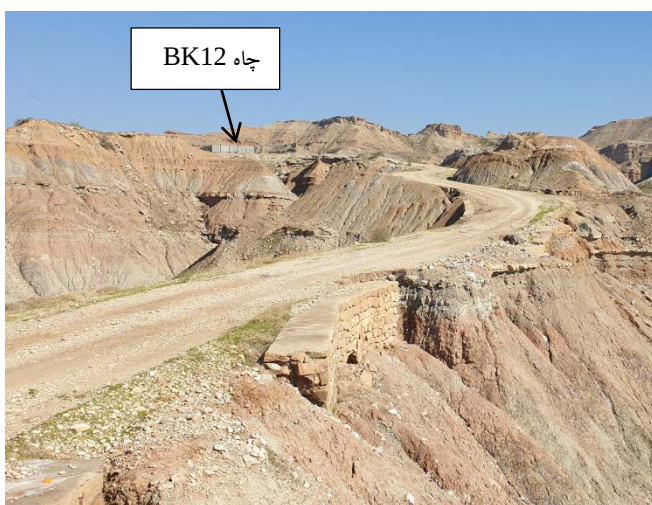
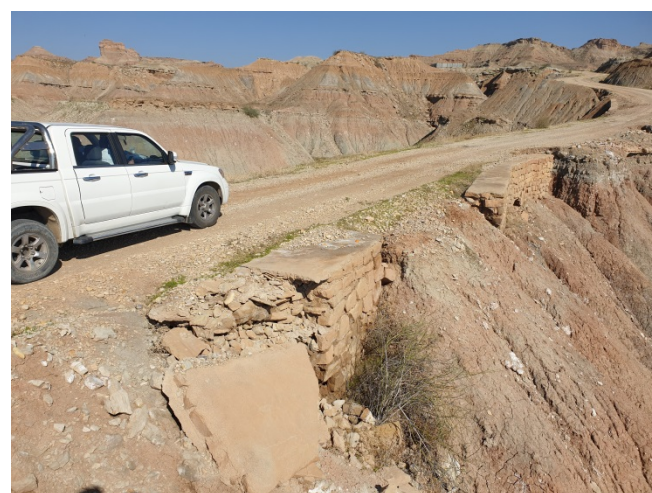
کیلومتر 2+859

در این بخش برای محافظت از شیب و جاده دسترسی، دیوار سنگی حائل وجود دارد. بخشی از دیوارهای مذکور تخریب و بخش های موجود کیفیت مناسبی ندارند؛ نیاز است دیوار سنگی موجود جمع آوری و دیوار جدیدی احداث گردد. وضعیت جاده در این بخش مناسب است ولی بدلیل شیب بالا در ادامه نیاز می باشد از کیلومتر 2+830 الی 3+200 (انتهای مسیر دسترسی) بطول حدود 400 متر روکش آسفالتی اجرا گردد.

وضعیت جاده دسترسی و شیب طولی به سمت چاه BK12

وضعیت نامناسب و تخریب دیوار سنگی

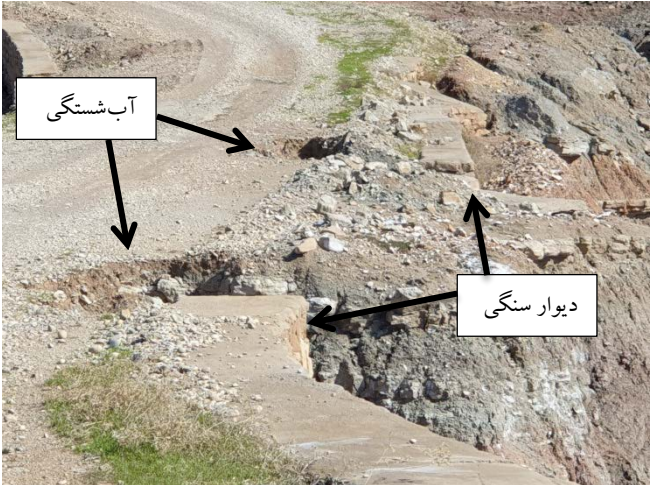
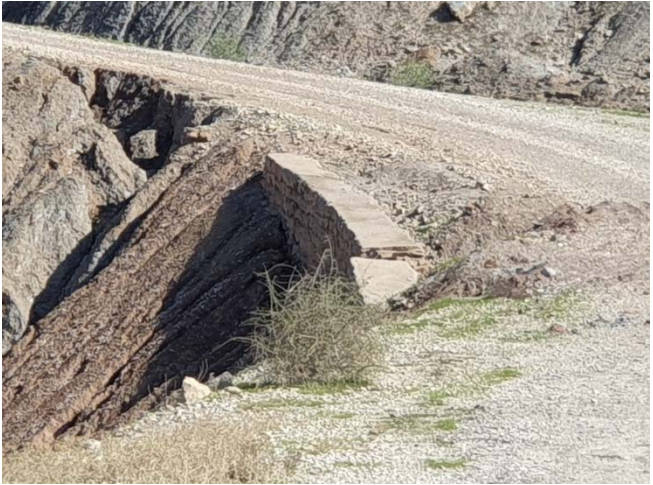
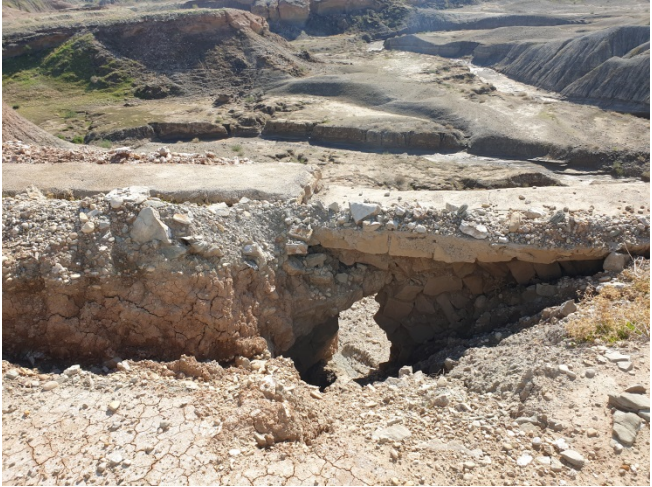
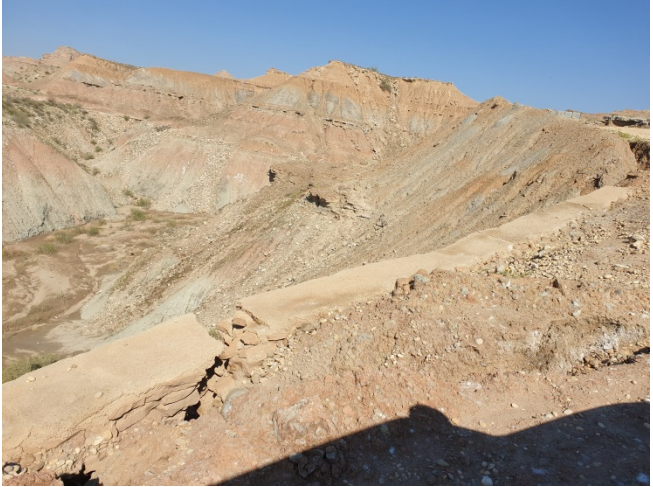
کیلومتر 2+940

در این کیلومتر نیز برای محافظت از جاده در دو سمت مسیر دیوار سنگی وجود دارد که برای حفظ دیوار موجود تعمیرات انجام شده است ولی هنوز کیفیت مناسبی ندارند و بخش هایی تخریب شده است. می باید این دیوارها جمع آوری و دیوار حائل سنگی جدید احداث گردد؛ همچنین در دو سمت جاده به سمت ارتفاعات تا موقعیت BK12 نیاز است کانال هدایت جریان آب احیا و تعبیه گردد تا از نفوذ آب به پشت دیوارها که عامل فرسایش جاده و تخریب دیوارها است، جلوگیری شود.

| <p>دیوار سنگی جناح مخالف و آب شستگی های موجود در مسیر و پشت دیوار های موجود</p> | <p>دیوار سنگی یکی از جناحین مسیر دسترسی</p> |
| <p>آب شستگی و وضعیت نامناسب پشت دیوار حائل</p> | <p>شکستگی و تخریب بخشی از دیوار</p> |

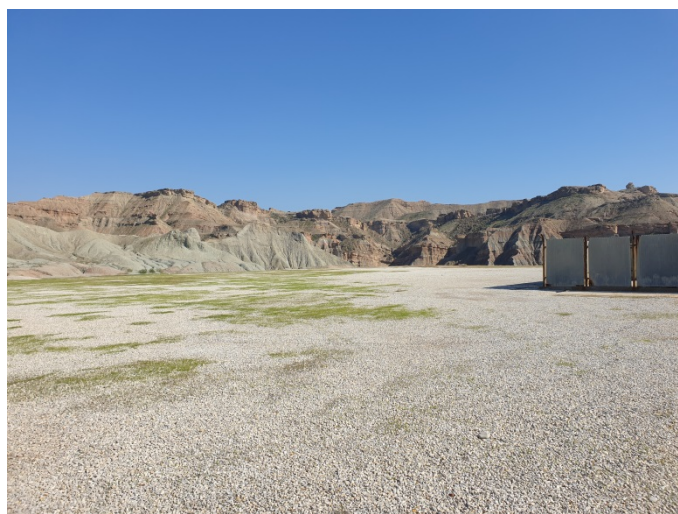
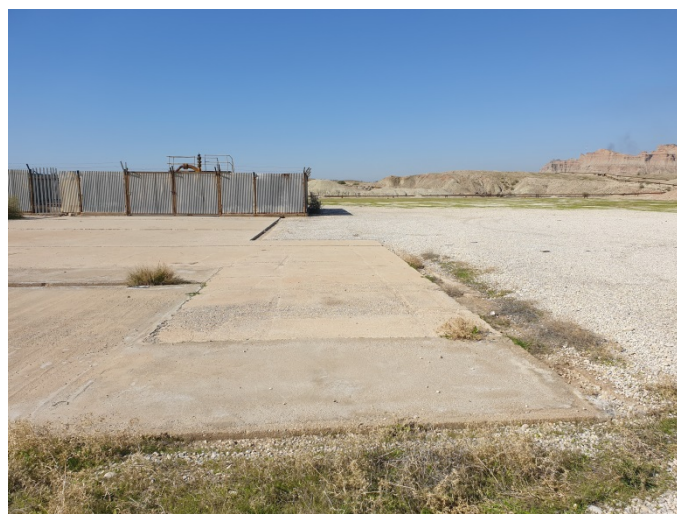
ابعاد محوطه لوکیشن حدود  $79 \times 136$  متر می باشد. وضعیت شن ریزی محوطه مناسب می باشد، یک لایه شن ریزی جهت شیب بندی و رگلاژ سطح نیاز است. جهت تامین ابعاد حداقل مورد نیاز ( $80 \times 140$  متر) از هر چهار جهت، عملیات خاکبرداری و خاکریزی مورد نیاز است. مساحت بتن موجود سرچاه حدود 643 متر مربع می باشد که لازم است به 2560 متر مربع افزایش یابد. بر اساس بازدید چشمی کیفیت و ضخامت بتن داخل محدوده فنس و اطراف سله مطلوب به نظر می رسد، در هر صورت اظهارنظر دقیق نیازمند انجام آزمایش است. طبق مشاهدات و بررسی های صورت گرفته می باید دو بلوک بتنی 6 متری اول و دوم مجموعاً به میزان 250 متر مربع تخریب گردد، در شرح کار میزان بتن ریزی 2050 متر مربع دیده شده است. در این موقعیت پد بتنی هلی کوپتر وجود ندارد. همچنین محوطه فاقد پد بتنی مخازن گازوییل، سبتیک و کانال هدایت سوخت است. در رابطه با وضعیت رواناب ها، بدلیل ارتفاع بیشتر موقعیت BK12 نسبت به عوارض پیرامونی، حجم آب سطحی قابل توجه نبوده و برای هدایت آب های سطحی به سمت ارتفاعات شمالی، کانال دوزنقه ای احداث می گردد.

محوطه شنی چاه تعمیراتی BK12 و وضعیت مناسب فعلی آن

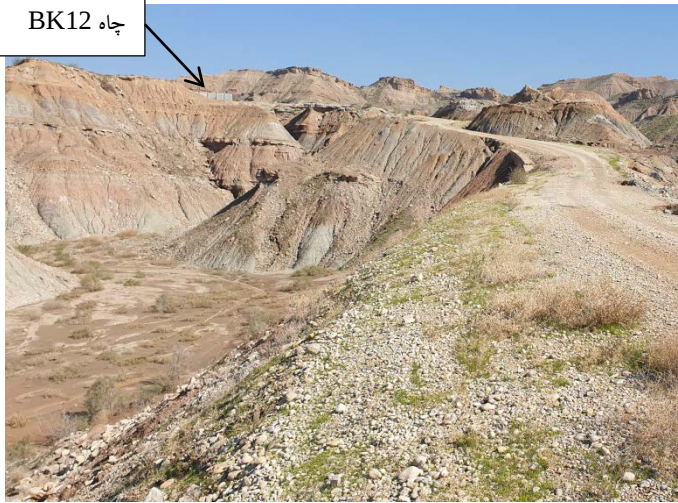
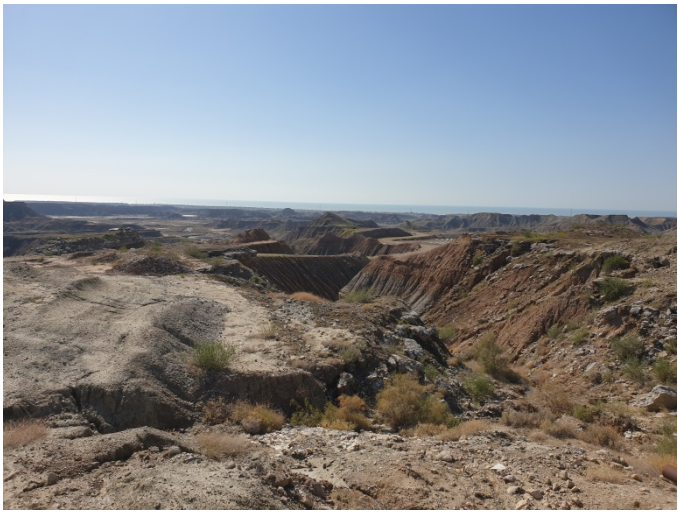
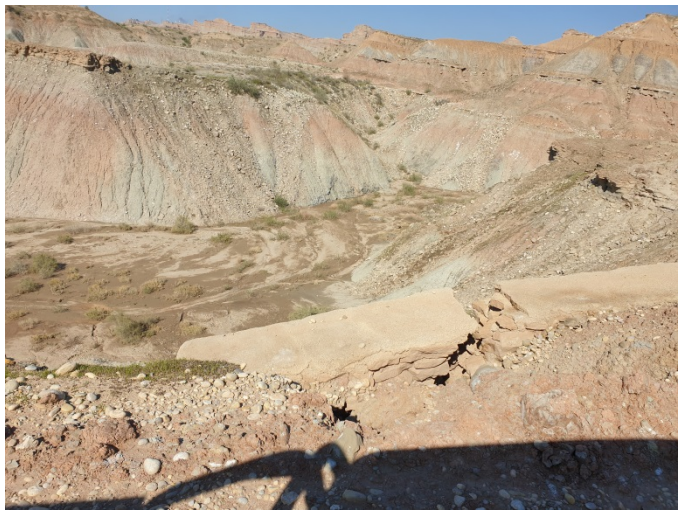
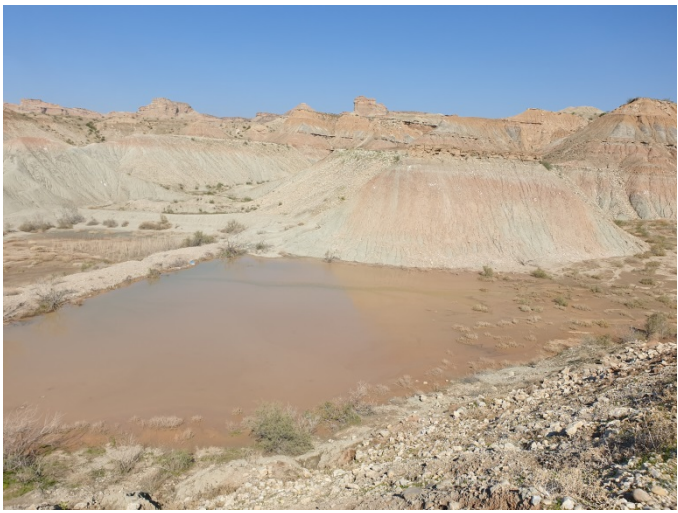
گودال های آب و گل (همانطور که در تصویر هوایی قابل مشاهده است) در پایین دست و مجاور جاده دسترسی و در ارتفاعی حدود 20 متر پایین تر از موقعیت چاه ساخته شده است. کانال هدایت آب و گل با مقطع مثلثی شکل و بصورت خاکی بطول حدود 200 متر به سمت جنوب و در مجاورت جاده دسترسی به چاه قرار دارد؛ لازم است جهت تسهیل انتقال آب و گل، ریزش برداری و اصلاح شیب طولی در آن انجام شود. گودال های موجود در معرض ورود آب های سطحی و رواناب می باشند. در ادامه تصاویری از گودال ها نمایش داده شده است.

| <p>کانال هدایت آب و گل - (تصویر راست، نما از لوکیشن به سمت گودال ها. تصویر چپ، نما از مجاورت گودال ها به سمت BK12).</p> | |
| <p>نمایی از ورودی به گودال ها</p> | <p>نمایی از گودال های آب و گل</p> |

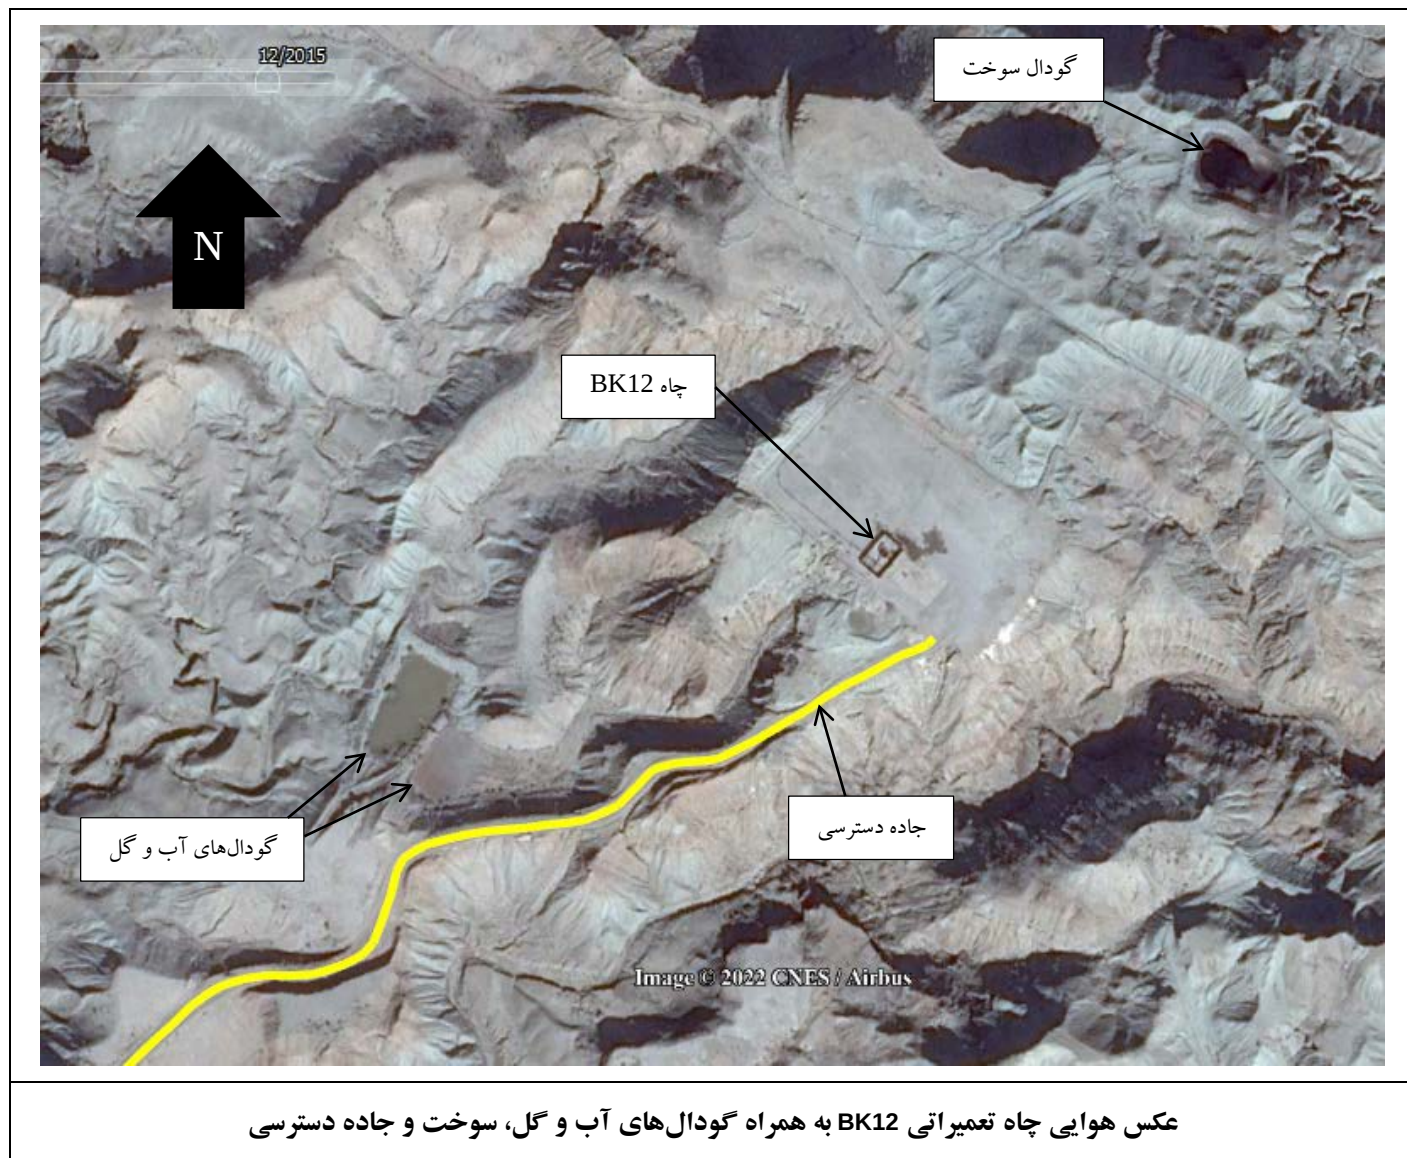
جهت دسترسی به گودال ها نیاز است تا از جاده دسترسی به موقعیت چاه، مسیر دسترسی به گودال ها احیا شود، در حال حاضر گودال ها فاقد لایه نفوذ ناپذیر هستند و در صورت اجرای لایه های ژئوتکستایل و ژئوممبران می باید برای جلوگیری از نفوذ رواناب به داخل گودال ها مسیرهای انحرافی برای آبراهه های موجود تعبیه گردد.

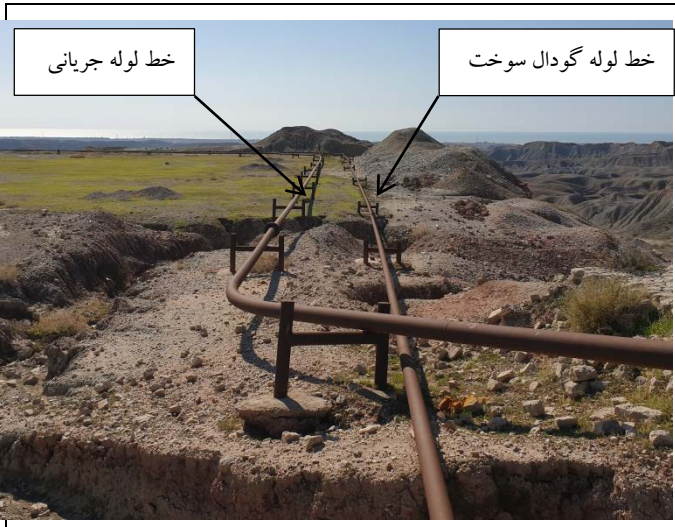
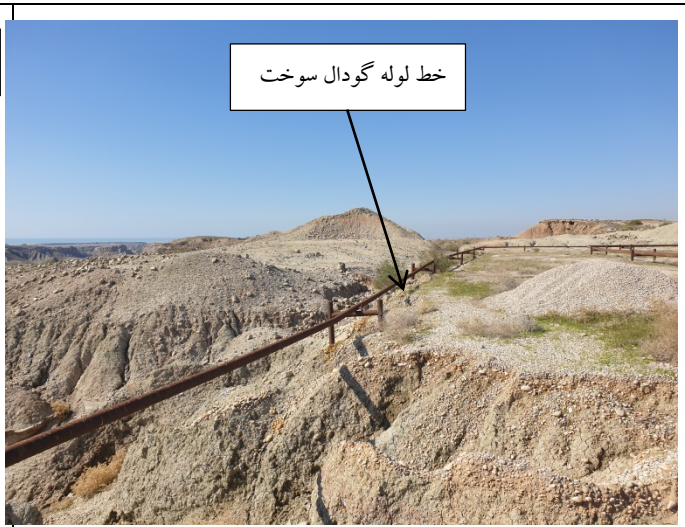
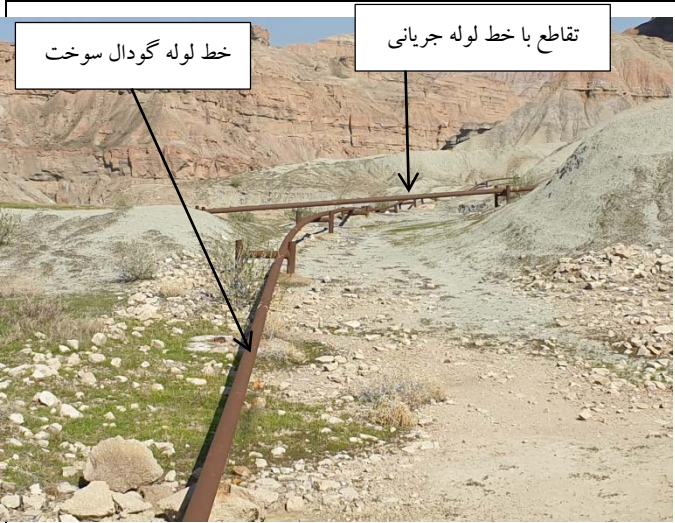
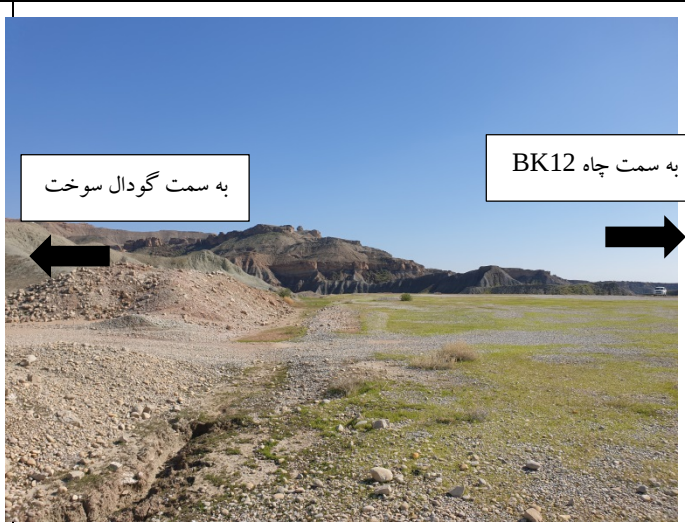
جاده دسترسی گودال سوخت موجود می باشد ولی در طول مسیر با خط لوله جریانی یکی دیگر از چاه ها تقاطع دارد که احداث پل برای عبور ماشین آلات مورد نیاز می باشد. ساپورت های خط لوله نیز مناسب می باشند، خط لوله به سمت گودال سوخت در شمال لوکیشن بطول حدود 350 متر موجود می باشد.

| <p>نمایی از خط لوله گودال سوخت و ساپورت های آن در محدوده محوطه چاه BK12</p> | |
| <p>مسیر دسترسی به سمت گودال سوخت و تقاطع با خط لوله جریانی (نیاز به احداث پل)</p> | <p>ابتدای مسیر دسترسی گودال سوخت</p> |

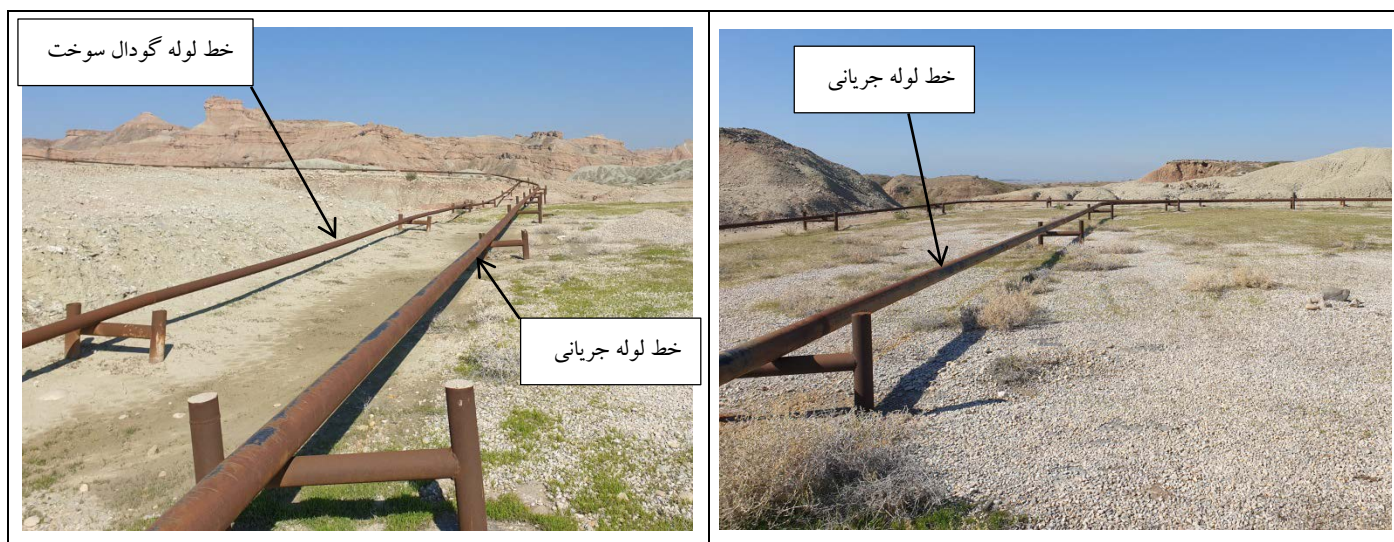
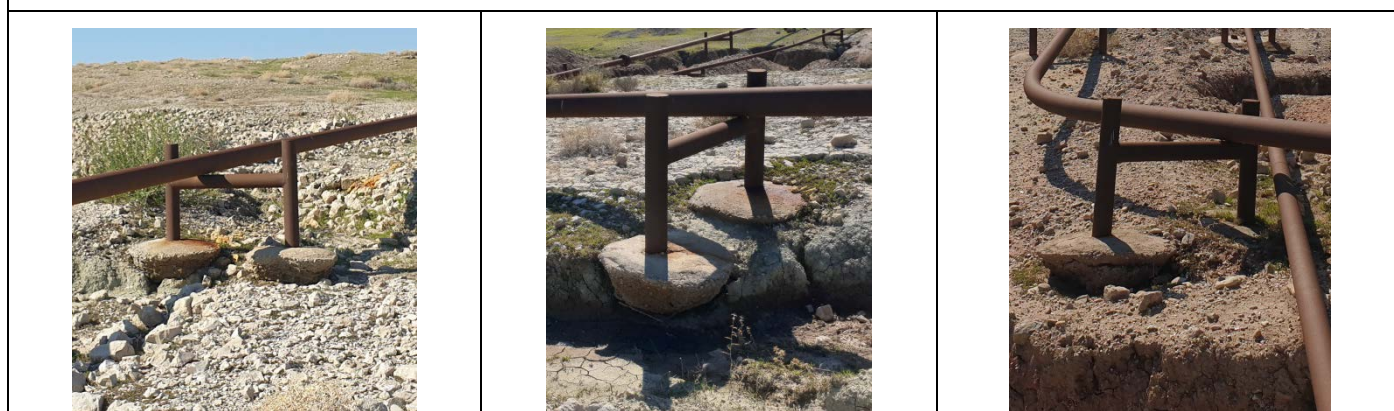
خط لوله جریانی از سمت غرب چاه خارج می شود و در مسیری صعب العبور بطول حدود 3/8 کیلومتر به سمت واحد فرآورش بینک ادامه پیدا می کند. با توجه به عکس های هوایی Google Earth مسیر دسترسی (Right of Way) برای این خط لوله جریانی وجود دارد، ولی در بخش هایی بدلیل تداخل با آبراهه ها و رودخانه های طبیعی دچار آب شستگی و تخریب شده است همچنین در مناطق متعددی ساپورت ها تخریب شده اند. وضعیت ساپورت های خط لوله جریانی در محدوده موقعیت چاه شماره 12 مناسب است، تعدادی از ساپورت ها نیاز به اصلاح دارند. ادامه خط لوله جریانی تا کلاستر بینک خارج از محدوده کاری است.

خط لوله جریانی و ساپورت های آن در محدوده لوکیشن چاه BK12

وضعیت نامناسب سه عدد از ساپورت های خط لوله جریانی
