| <p>نگهداشت و افزایش تولید میدان نفتی بینک</p> <p>فعالیت های رو زمینی در بسته های کاری تحت الارض</p> <p>تسهیلات برق رسانی و انجام اصلاحات مربوط به چاه تعمیری</p> <p><b>BK14</b></p> |

### SITE VISIT REPORT (CIVIL WORK) - BK14

#### نگهداشت و افزایش تولید میدان نفتی بینک

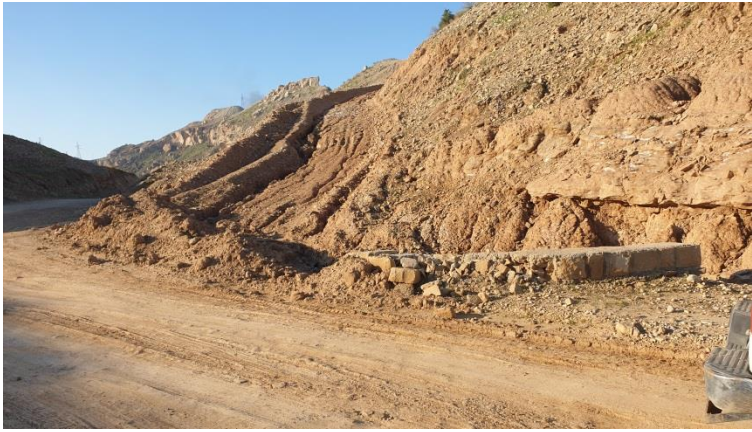
کالورت کیلومتر ۲۴۶+۰

کالورت پیش از این ترمیم گردیده است و وضعیت مناسبی دارد تنها نیاز به ترمیم بخشی از سنگ چینی روی لوله فارسیت می باشد و همچنین داخل لوله نیز لایه روپی گردد تا عبور آب تسهیل شود، همچنین خاکریزی که جهت هدایت آب به سمت کالورت تعبیه گردیده است دچار آب شستگی شده و باعث جمع شدن آب داخل جاده شده است که خاکریز نیز اصلاح و تقویت می گردد.

| <p>جمع شدن رسوبات داخل لوله فارسیت و تخریب بخشی از سنگ چینی کالورت</p> | <p>مسیر آب و شستگی خاکریز</p> |

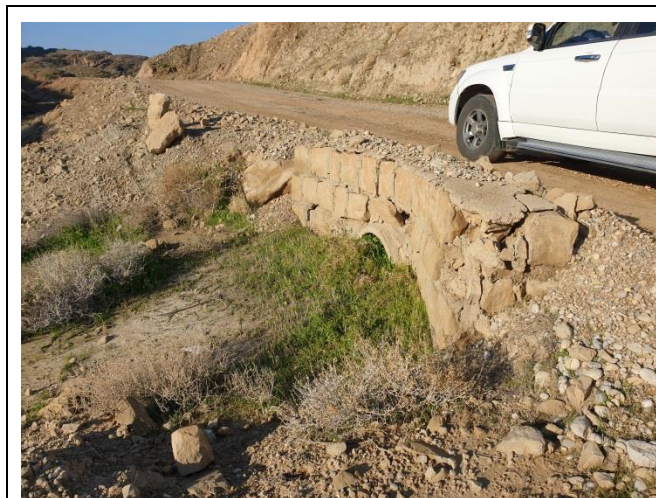
کالورت کیلومتر ۴۵۴+۰

این کالورت نیز دچار گرفتگی شده است و رسوبات و رویش گیاهان مسیر آب را تقریباً مسدود نموده است همچنین سنگ چینی روی لوله فارسیت نیز در یک سمت تخریب شده است که نیاز به بازسازی دارد.

گرفتگی کالورت همانند جناح دیگر و تخریب سنگ چینی

گرفتگی مسیر آب در اثر رسوبات و رویش گیاهان

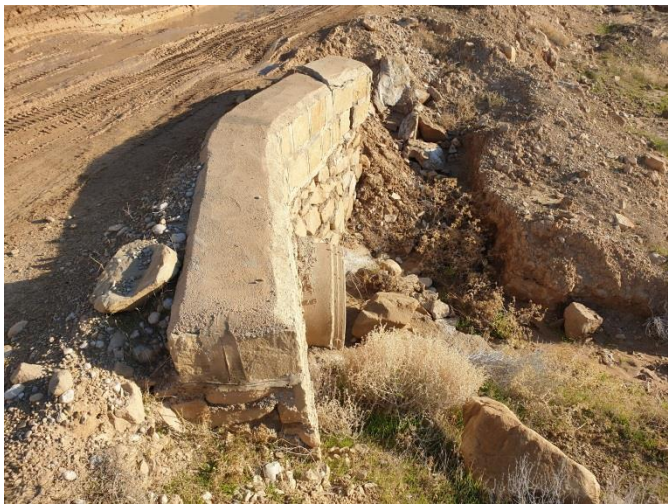
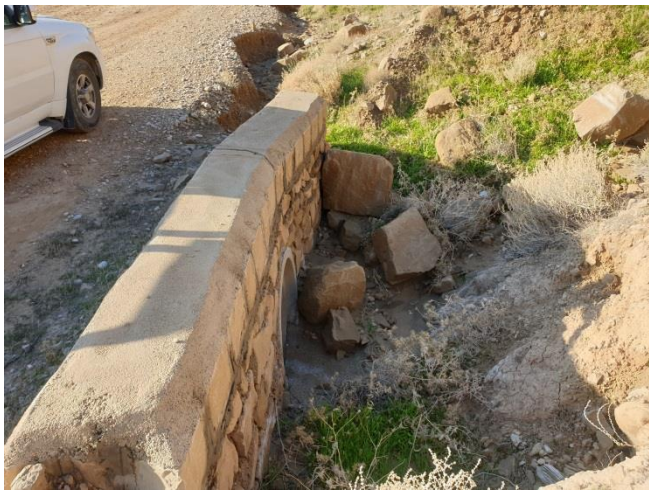
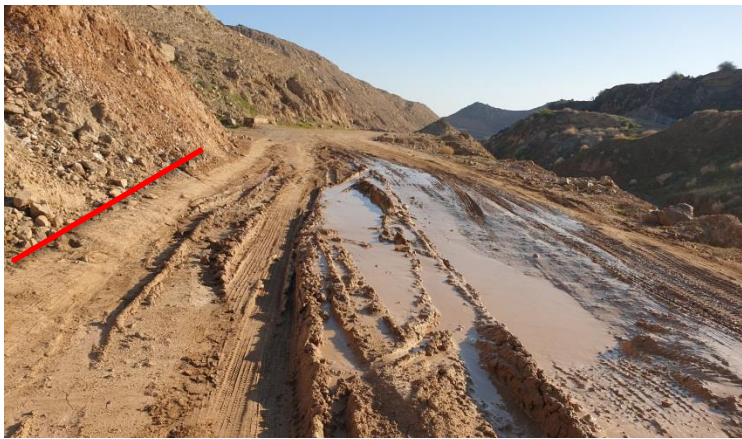
کالورت کیلومتر ۵۵۹+۰

در این بخش بغیر از شکستگی بخشی از سنگ چینی روی لوله فارسیست یکی از جناحین کالورت، وضعیت کالورت مناسب است. ولی بدلیل از بین رفتن شیب بندی سطح جاده در اثر آب شستگی، آب داخل مسیر جمع شده است و همچنین در سمت ارتفاعات نیز نیاز به تعبیه کانال هدایت جریان به سمت کالورت می باشد. لازم بذکر است که لوله فارسیست نیز باید جهت عبور جریان آب آزمایش شود.

| <p>شکسته شدن بخشی از سنگ چینی</p> | <p>وضعیت مناسب کالورت</p> |
| <p>جمع شدن آب در سطح جاده و نیاز به تعبیه کانال هدایت آب در بخش مشخص شده</p> | |

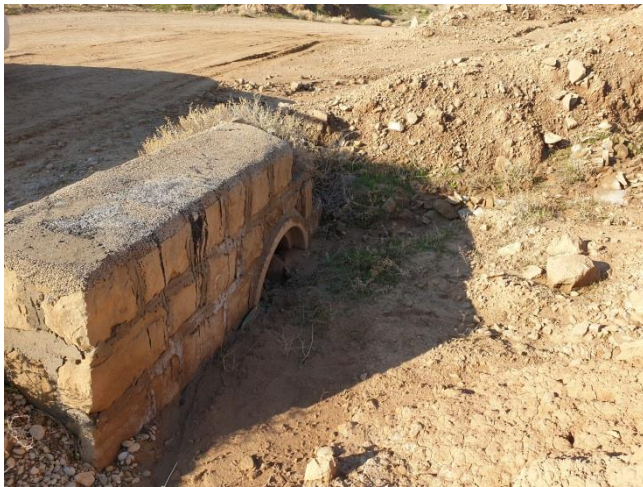
کالورت کیلومتر ۶۲۱+۰

بخش هایی از سنگ چینی روی لوله در هر دو سمت تخریب شده است و لایه روبی جهت تسهیل عبور آب نیز می باید صورت بگیرد.

| <p>تخریب بخشی از سنگ چینی</p> | <p>تخریب بخشی از سنگ چینی و انباشت رسوبات</p> |

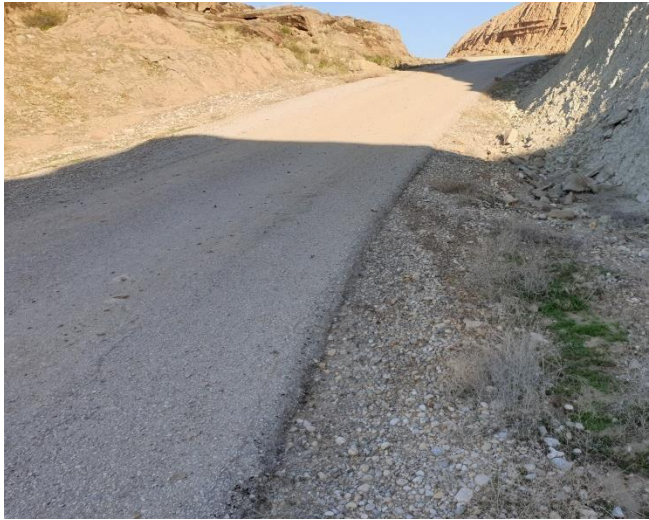
| <p>نمایی از آسفالت این بخش</p> | <p>نیاز به اصلاح کانال هدایت جریان آب در مجاورت جاده</p> |

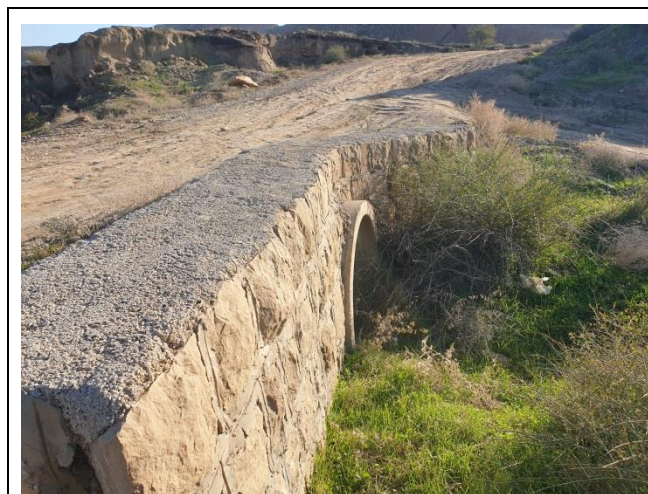
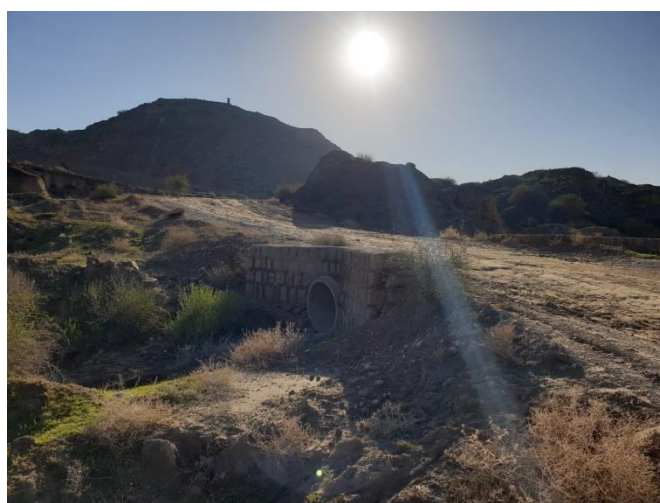
کالورت کیلومتر ۱+۰۳۲

کالورت ترمیم شده است و از نظر سازه ای مناسب می باشد ولی نیاز به لایه روبی و جمع آوری گیاهان جهت تسهیل عبور آب می باشد.

رویش گیاهان و مسدود شدن جریان آب

وضعیت مناسب کالورت

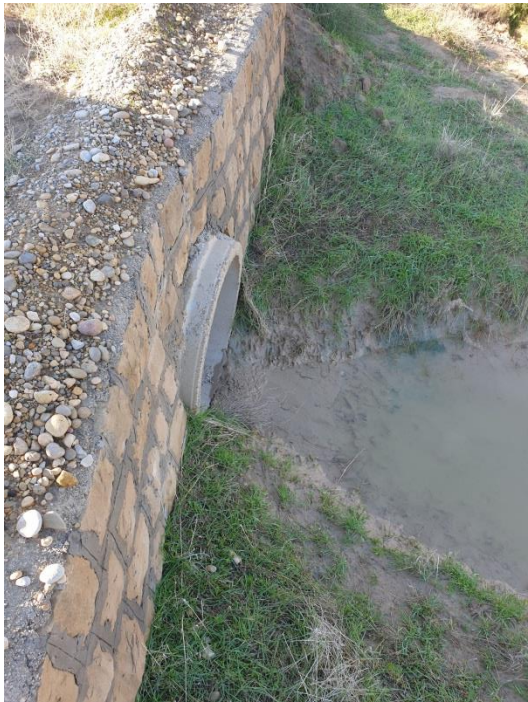
یکی از جناحین وضعیت مناسبی دارد و در سمت مقابل سنگ چینی تخریب شده است و نیاز به ترمیم و اصلاح آن وجود دارد.

| <p>تخریب سنگ چینی</p> | <p>وضعیت مناسب کالورت</p> |

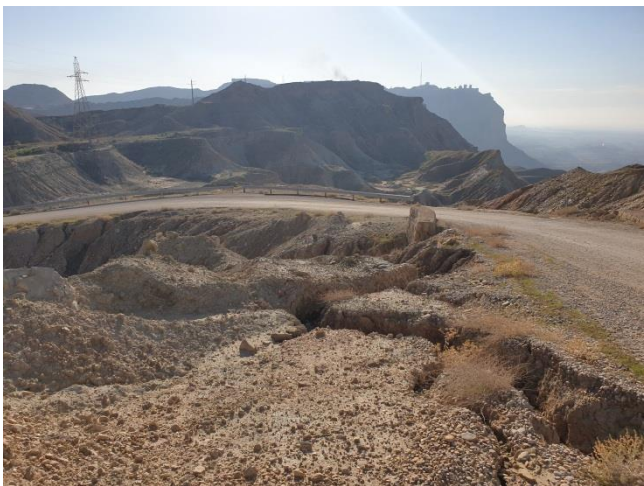
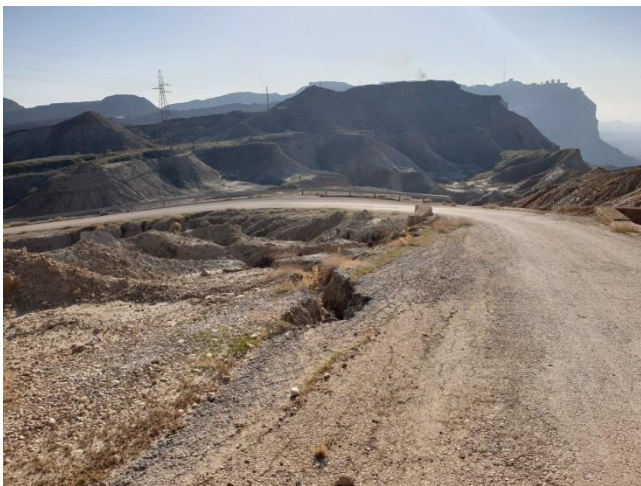
این کالورت از نظر سازه‌ای وضعیت مناسبی دارد ولی سنگ چینی انجام شده جهت هدایت جریان آب در بخش‌هایی نیاز به اصلاح دارد و مسیر آب می‌باید پاکسازی گردد. قسمت‌های کناری جاده نیز دچار آب شستگی شده است.

| <p>وضعیت مناسب کالورت</p> | <p>تخریب بخش‌هایی از سنگ چینی و ریزش سنگ درون کانال<br/>هدایت جریان آب</p> |
| <p>آب شستگی جاده (که در اثر عدم کارکرد مناسب کانال هدایت جریان بوجود آمده است)</p> | |

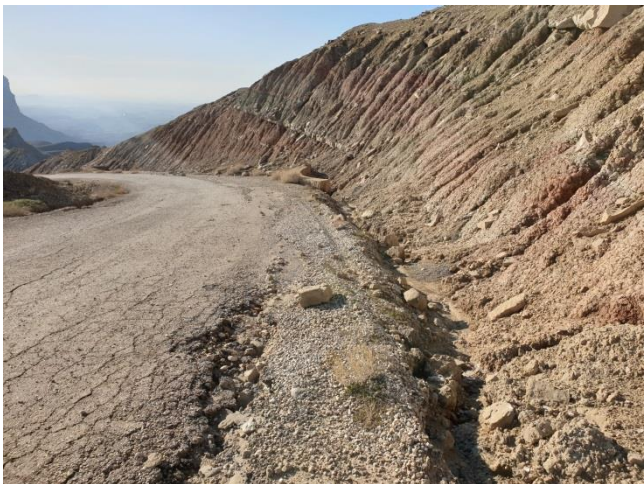
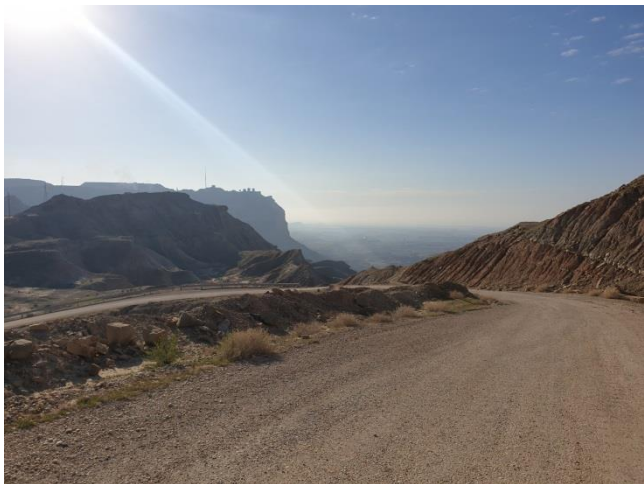
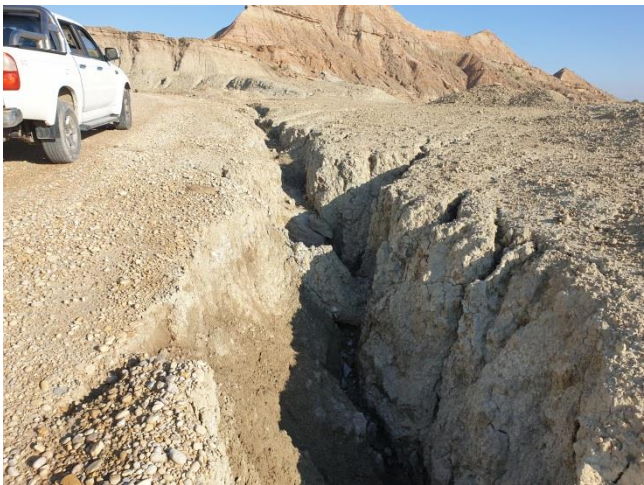
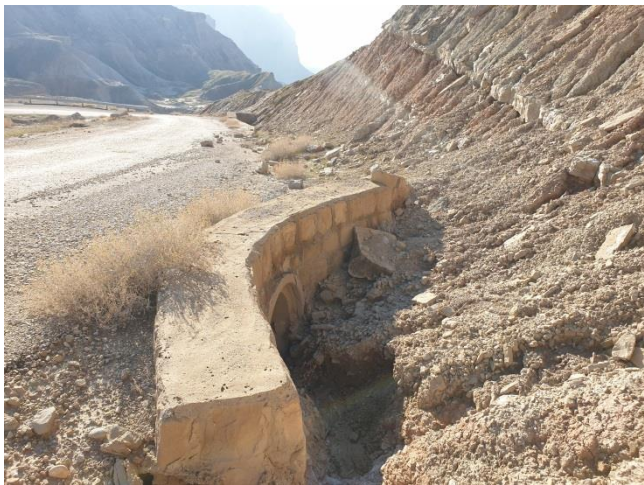
همچنین از کیلومتر ۲+۱۴۴ تا ۲+۳۹۴ جاده بدلیل شیب بالای ۱۰ درصد آسفalte می باشد و در بخش هایی پوشش آسفالتی وضعیت مناسبی ندارد.

| <p>کانال هدایت جریان آب- ریزش سنگ و تخریب پوشش آسفالتی</p> | <p>نمایی از بخش آسفالتی</p> |
| <p>کانال هدایت جریان آب</p> | <p>وضعیت مناسب کالورت</p> |

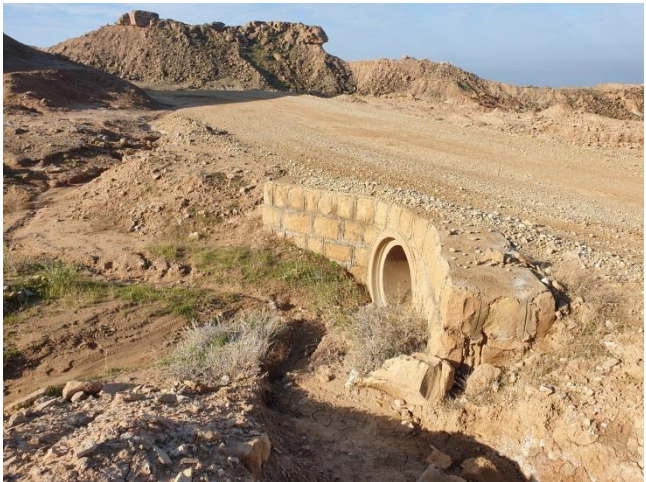
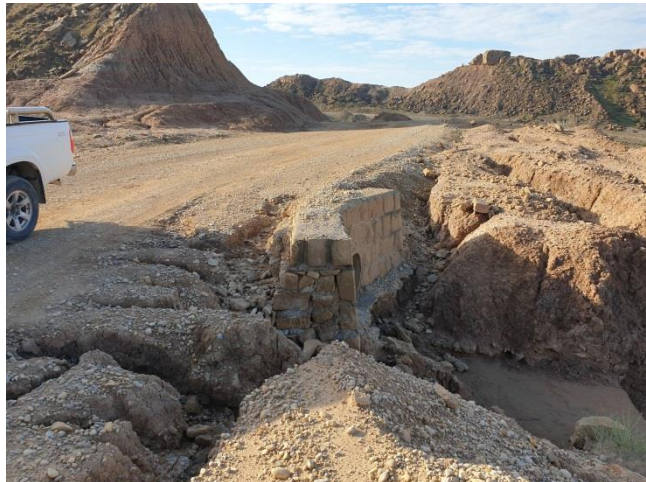
بخش هایی از سنگ چینی کالورت بدلیل آب شستگی تخریب شده است و آب شستگی در مجاورت کالورت وجود دارد.

| <p>وضعیت جناح مقابل کالورت</p> | <p>تخریب سنگ چینی کالورت و آب شستگی مجاور کالورت</p> |

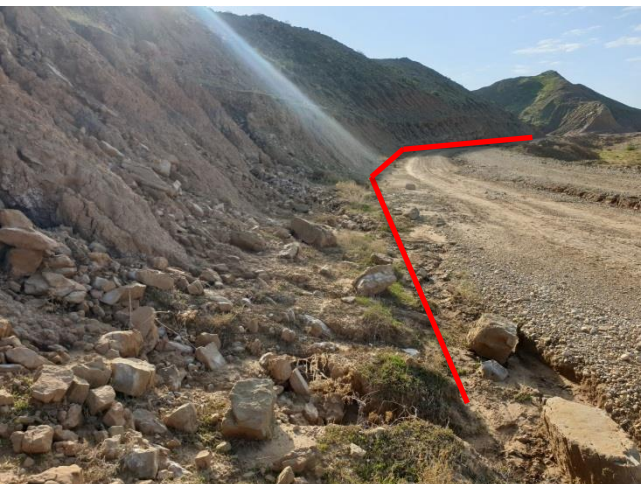
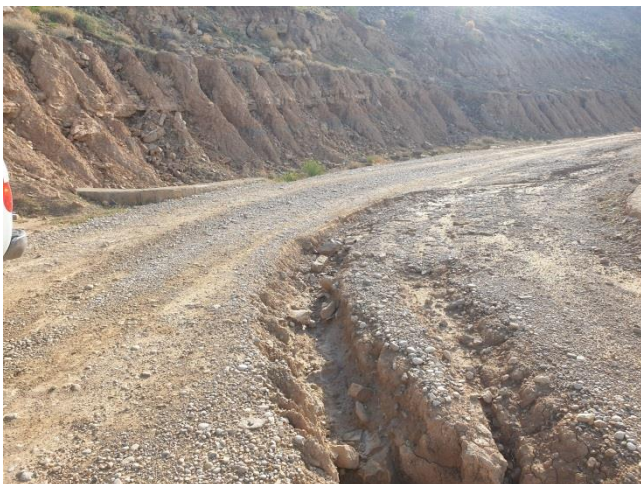
کالورت از نظر سازه ای وضعیت مناسبی دارد ولی بدلیل عدم وجود کانال هدایت جریان در مجاورت جاده، در جاده آب شستگی وجود دارد. همچنین از سمت ارتفاعات ریزش سنگ به داخل جاده داریم.

| <p>وضعیت جناح مقابل کالورت</p> | <p>وضعیت کالورت که دچار آب شستگی شده است</p> |
| <p>تعبیه کانال هدایت جریان - ریزش سنگ</p> | <p>آب شستگی جاده</p> |

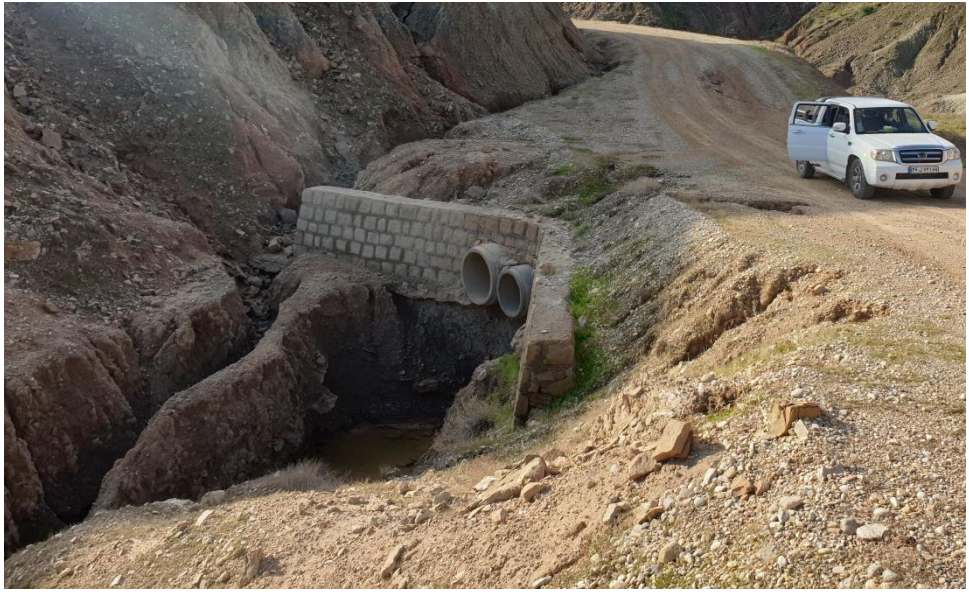
در این محل تقاطع با رودخانه وجود دارد وضعیت کالورت مناسب است. در جاده ریزش سنگ و آب شستگی وجود دارد.

| <p>کالورت - ریزش سنگ</p> | <p>آب شستگی جاده</p> |
| <p>تقاطع با رودخانه</p> | |

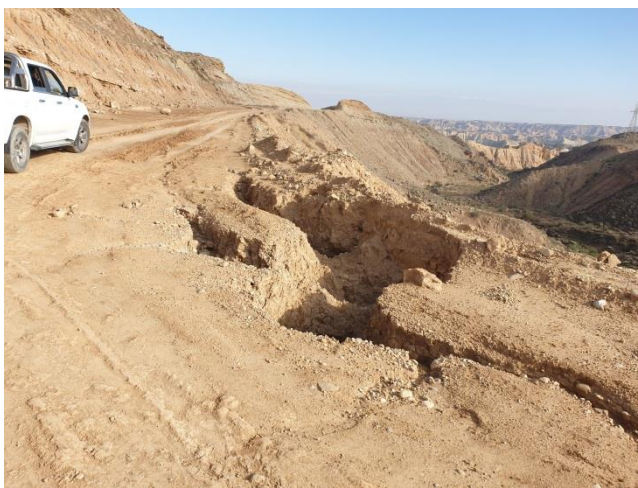
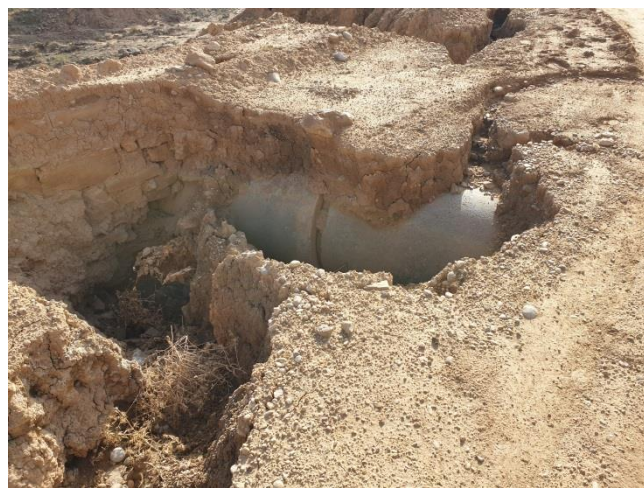
| <p>گرفتگی کامل کالورت با رسوبات و ریزش سنگ</p> | <p>سازه تخلیه کالورت- آب شستگی شدید زیر سنگ چینی</p> |
| <p>آب شستگی شدید جاده</p> | <p>آب شستگی جاده و نمایان شدن لوله هدایت آب</p> |

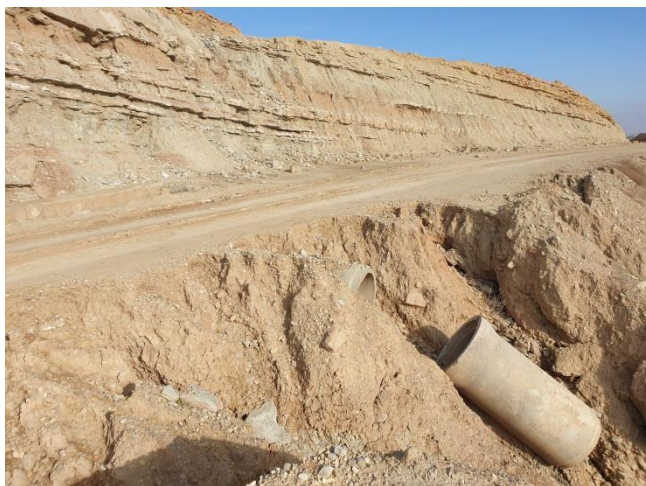
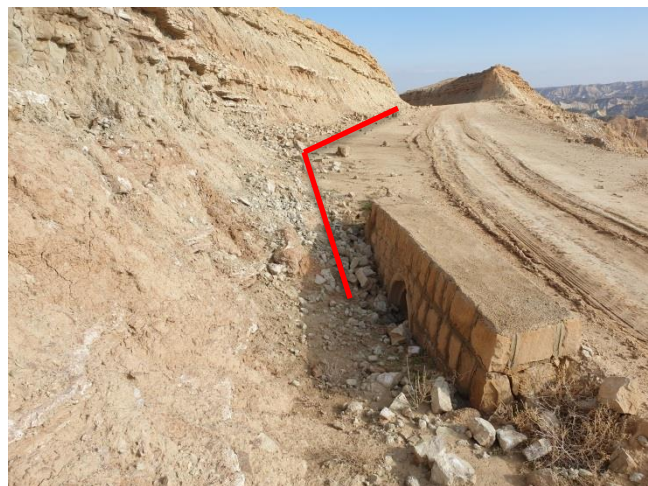
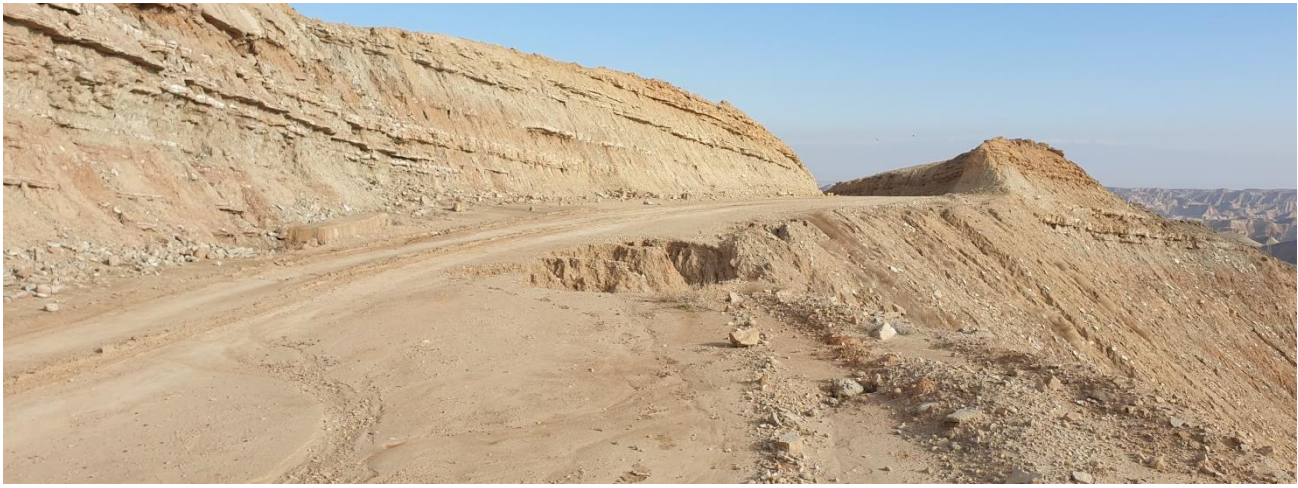
در این کیلومتر آب شستگی شدید جاده رخ داده است و همچنین سازه تخلیه کالورت بصورت کامل تخریب گردیده است. همچنین در سمت ارتفاعات، کانال هدایت جریان به سمت کالورت برای جلوگیری از روان شدن آب باران بر روی سطح جاده تعبیه می گردد.

| <p>تخریب سازه تخلیه</p> | <p>گرفتگی کالورت - مسیر احداث کانال هدایت جریان آب</p> |
| <p>آب شستگی جاده</p> | |

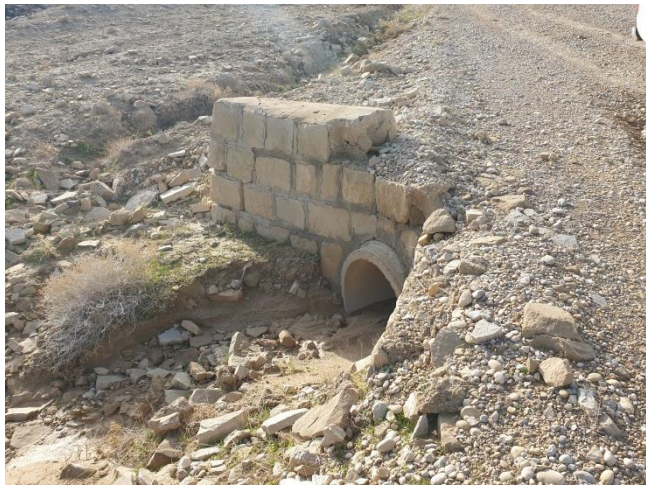
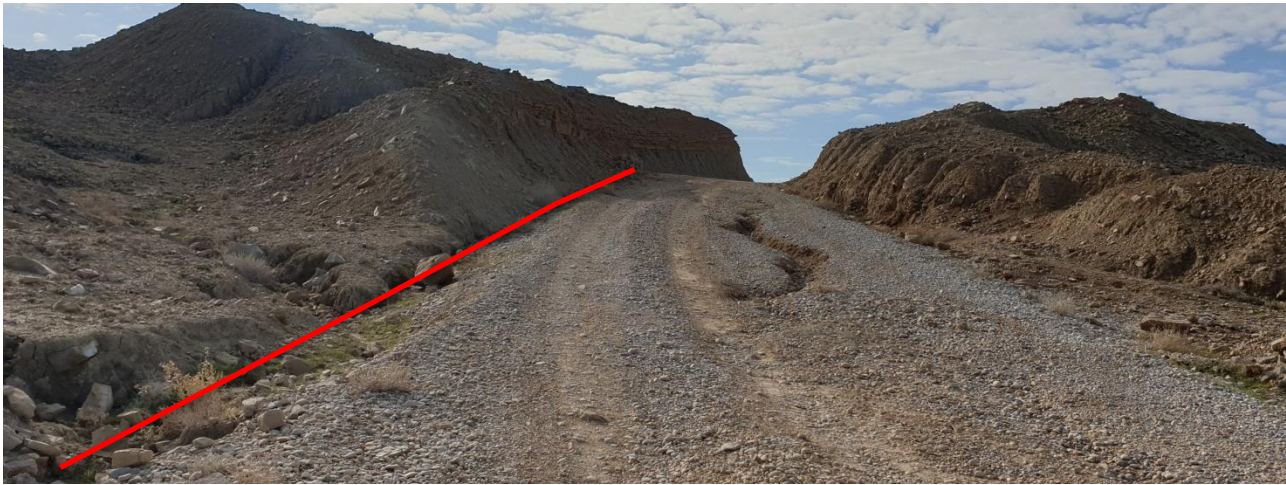
سنگ چینی کالورت تخریب شده است و لوله فارسیت نیاز به لایه رومی دارد. همچنین کانال هدایت جریان آب مجاور جاده نیز نیاز به اصلاح و پاکسازی (بعلت ریزش سنگ) دارد.

| <p>تخریب سازه تخلیه</p> | <p>گرفتگی کالورت- مسیر احداث کانال هدایت جریان آب</p> |
| <p>آب شستگی جاده و اصلاح و پاکسازی کانال هدایت جریان آب</p> | |

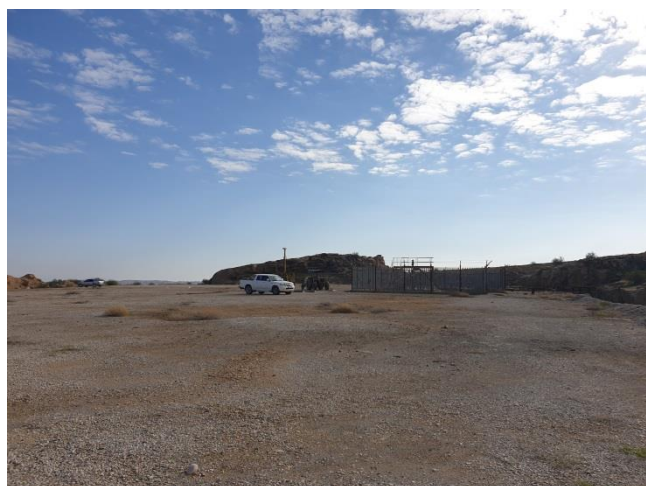
ابعاد محوطه لوکیشن حدود ۷۷×۱۳۵ متر می باشد. ابعاد حداقل مورد نیاز (۸۰×۱۴۰ متر) و لازم است که با عملیات ریزش برداری و خاکبرداری و اصلاح شیب، ابعاد آن افزایش یابد مساحت بتن موجود سرچاه حدود ۲۴۷ متر مربع می باشد که لازم است به ۲۵۶۰ متر مربع افزایش یابد. بر اساس بازدید چشمی کیفیت و ضخامت بتن داخل محدوده فنس و اطراف سلر مطلوب به نظر می رسد، در هر صورت اظهار نظر دقیق نیازمند انجام آزمایش است. در شرح کار میزان بتن ریزی ۲۰۵۰ مترمربع دیده شده است. خارج از محوطه بتنی یک لایه شن ریزی جهت شیب بندی و رگلاژ سطح نیاز است. هم چنین پد بتنی هلی کوپتر در شمال غربی لوکیشن موجود است. به دلیل قرار گرفتن موقعیت در خط الراس، حجم قابل توجهی از رواناب وجود ندارد.

محوطه شنی چاه تعمیراتی BK14

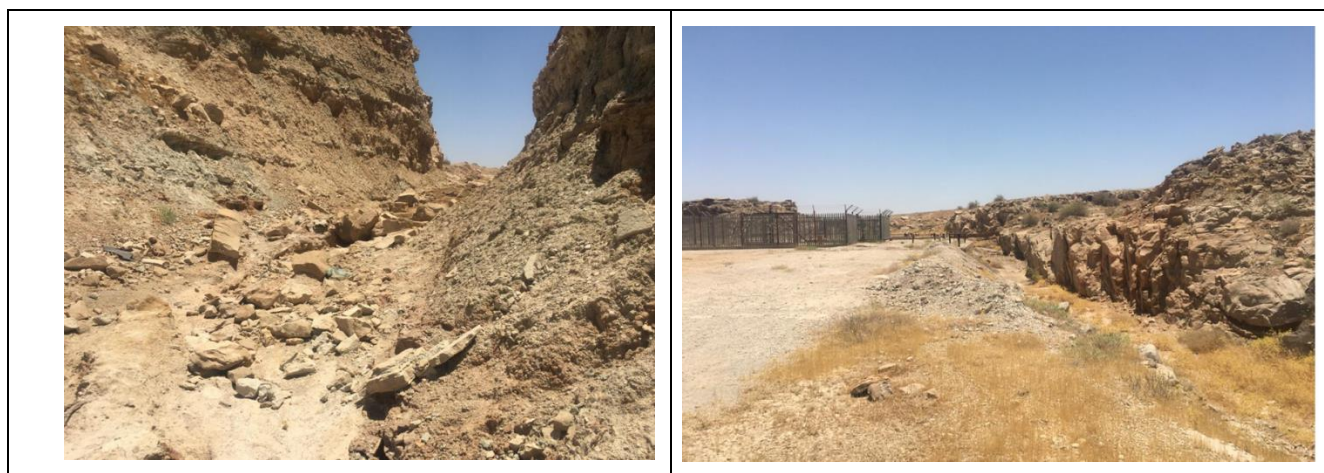
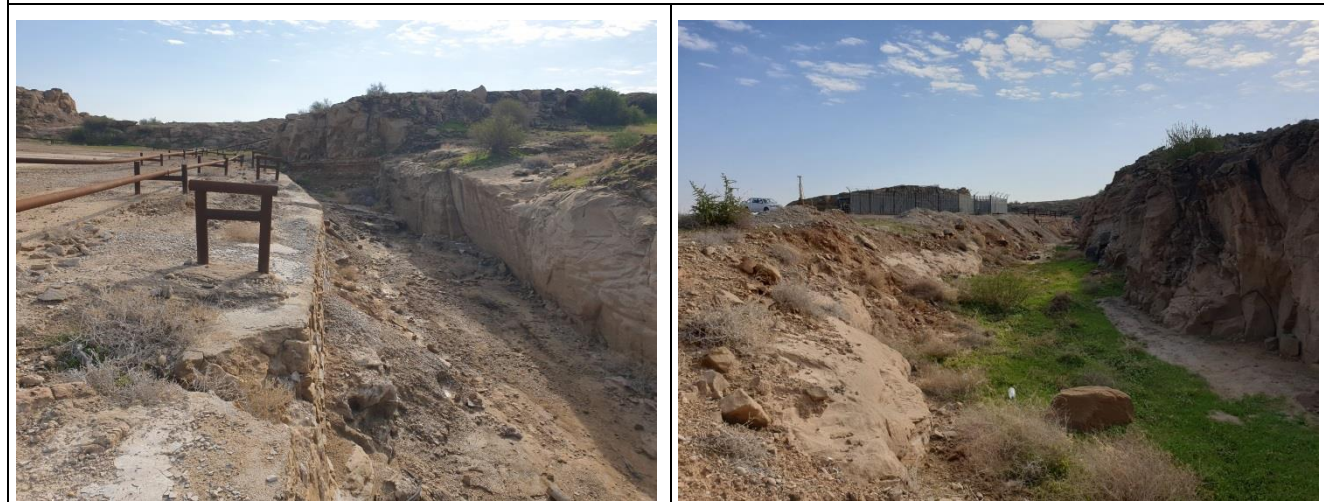
محوطه فاقد پد بتنی مخازن گازوییل، سپتیک و کانال هدایت سوخت است. کانال هدایت آب و گل با مقطع مستطیل شکل در بافت سنگی موجود است و لازم است جهت تسهیل انتقال آب و گل، ریزش برداری و اصلاح شیب طولی در آن انجام شود.

کانال هدایت آب و گل (سمت راست) و ریزش های موجود در انتهای کانال (سمت چپ)

کانال هدایت آب و گل و نمایی از تخریب دیوار حائل سنگی

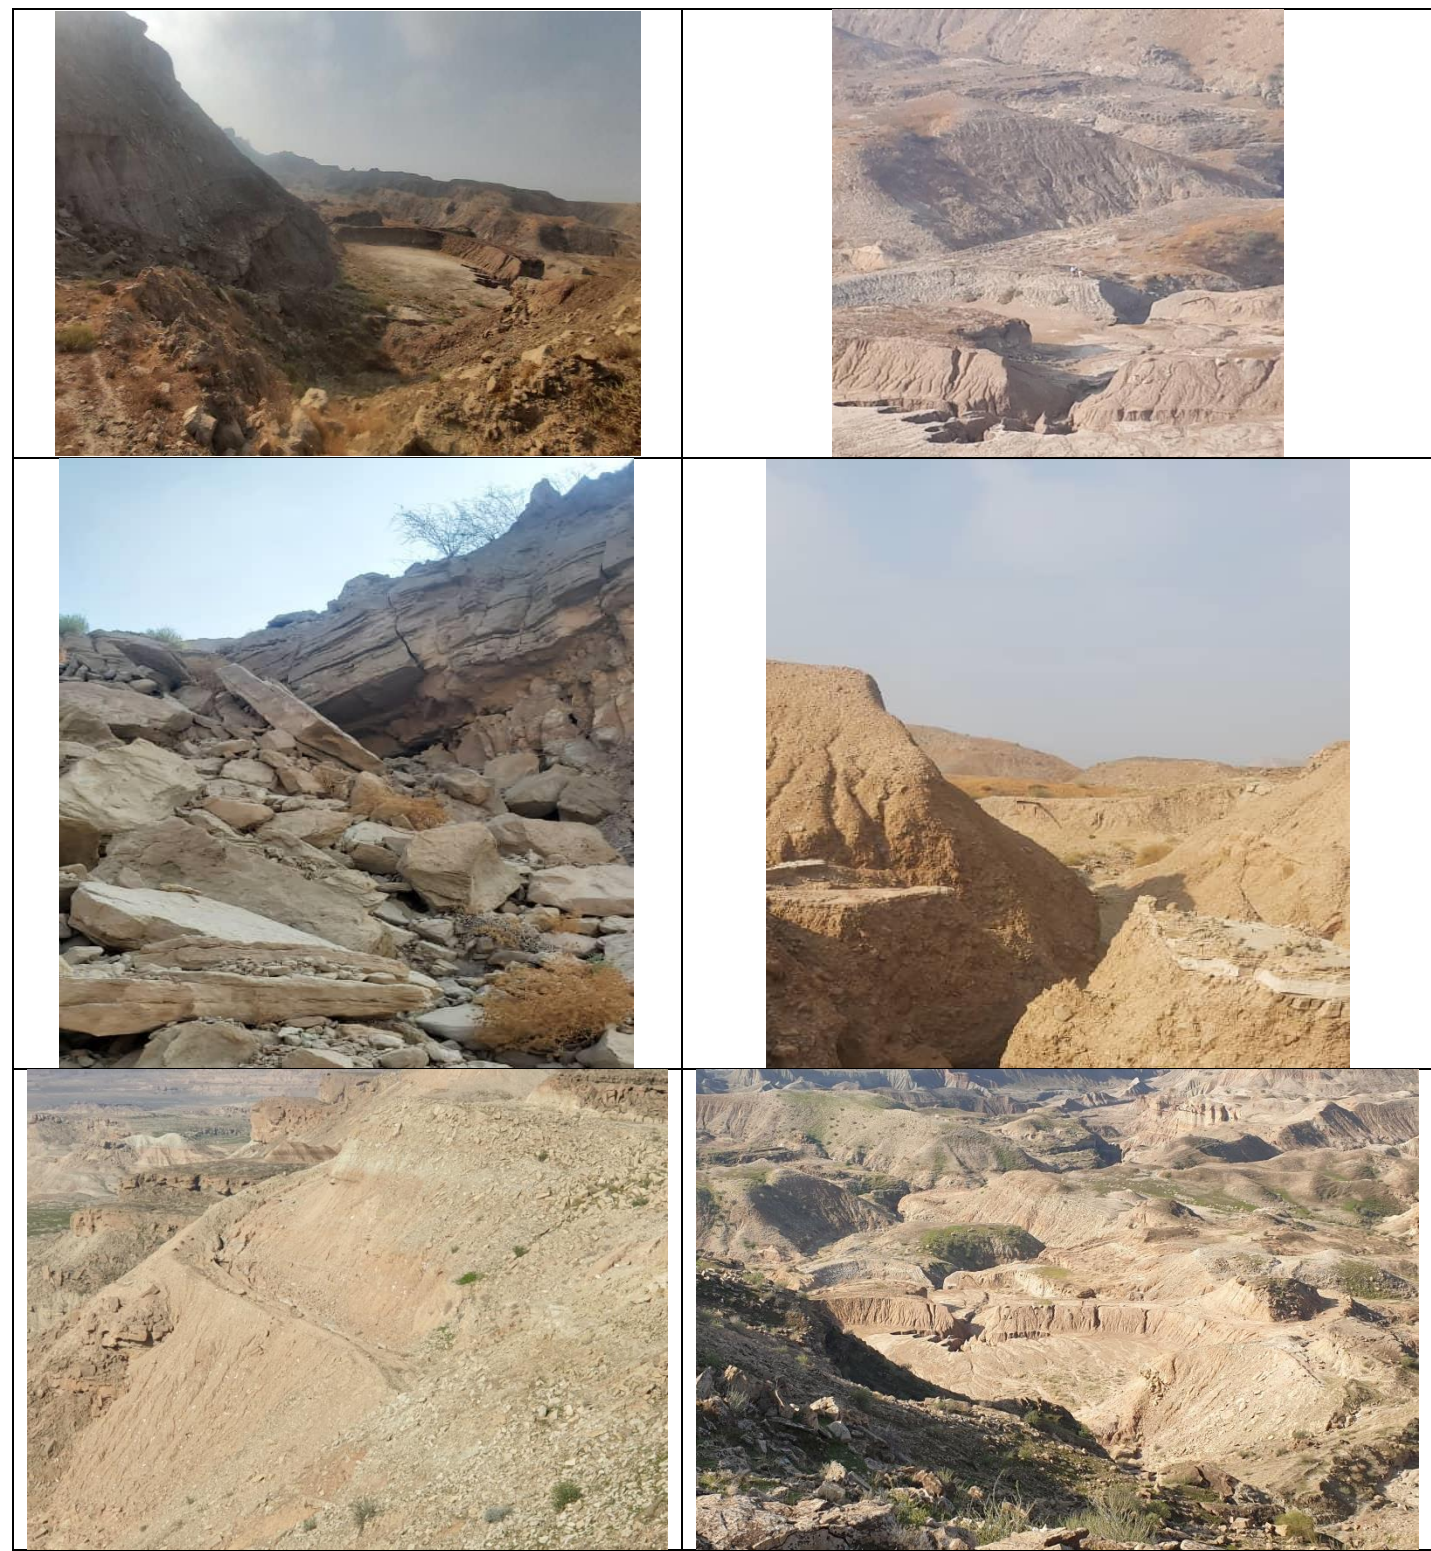
نماهایی از گودال های آب و گل و مسیر صعب العبور دسترسی به آنها

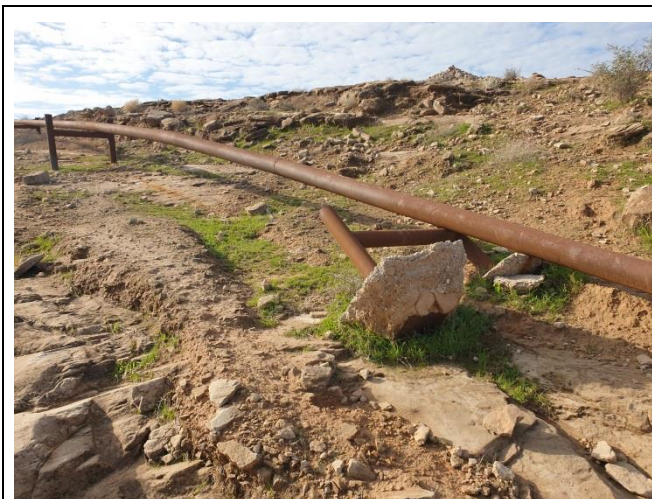
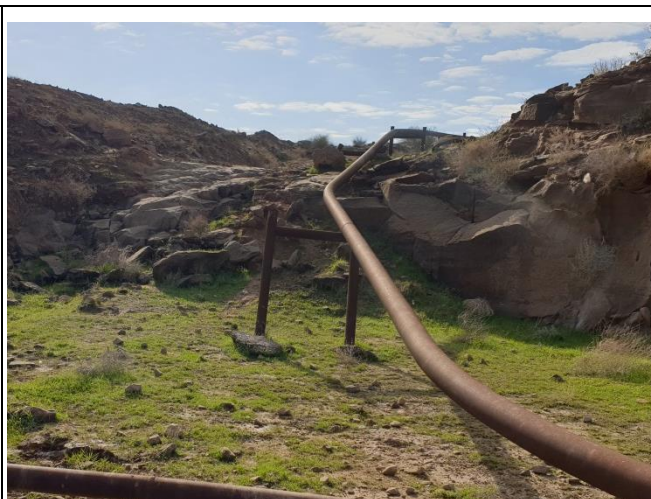
وضعیت نامناسب دو عدد از ساپورت های خط لوله جریانی
