| <p>نگهداشت و افزایش تولید میدان نفتی بینک</p> <p>فعالیت های رو زمینی در بسته های کاری تحت الارض</p> <p>تسهیلات برق رسانی و انجام اصلاحات مربوط به چاه تعمیری</p> <p><b>BK14</b></p> |

### SITE VISIT REPORT (CIVIL WORK) - BK14

#### نگهداشت و افزایش تولید میدان نفتی بینک

<table><tr><th colspan="8">SITE VISIT REPORT (CIVIL WORK) - BK14</th></tr><tr><td>BK</td><td>BK14</td><td>PEDCO</td><td>110</td><td>CV</td><td>RT</td><td>0001</td><td>D04</td></tr></table>

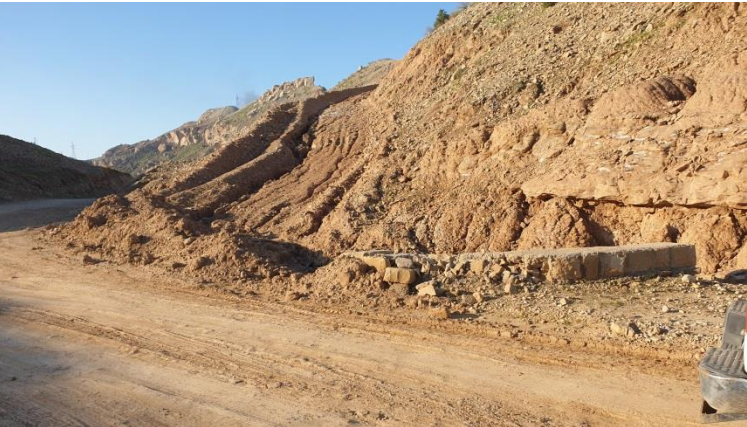
کالورت کیلومتر ۲۴۶+۰

کالورت پیش از این ترمیم گردیده است و وضعیت مناسبی دارد تنها نیاز به ترمیم بخشی از سنگ چینی روی لوله فارسیت می باشد و همچنین داخل لوله نیز لایه روپی گردد تا عبور آب تسهیل شود، همچنین خاکریزی که جهت هدایت آب به سمت کالورت تعبیه گردیده است دچار آب شستگی شده و باعث جمع شدن آب داخل جاده شده است که خاکریز نیز اصلاح و تقویت می گردد.

| <p>جمع شدن رسوبات داخل لوله فارسیت و تخریب بخشی از سنگ چینی کالورت</p> | <p>مسیر آب و شستگی خاکریز</p> |

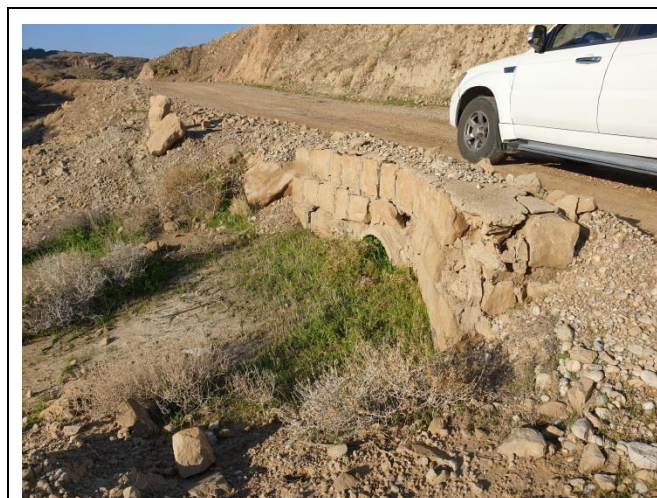
این کالورت نیز دچار گرفتگی شده است و رسوبات و رویش گیاهان مسیر آب را تقریباً مسدود نموده است همچنین سنگ چینی روی لوله فارسیت نیز در یک سمت تخریب شده است که نیاز به بازسازی دارد.

گرفتگی کالورت همانند جناح دیگر و تخریب سنگ چینی

گرفتگی مسیر آب در اثر رسوبات و رویش گیاهان

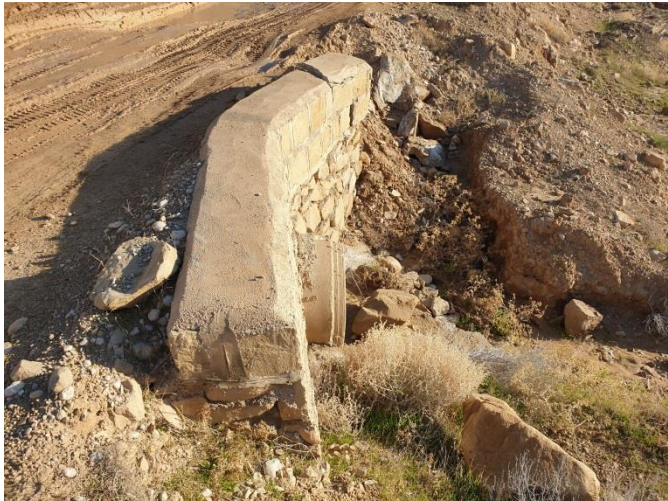
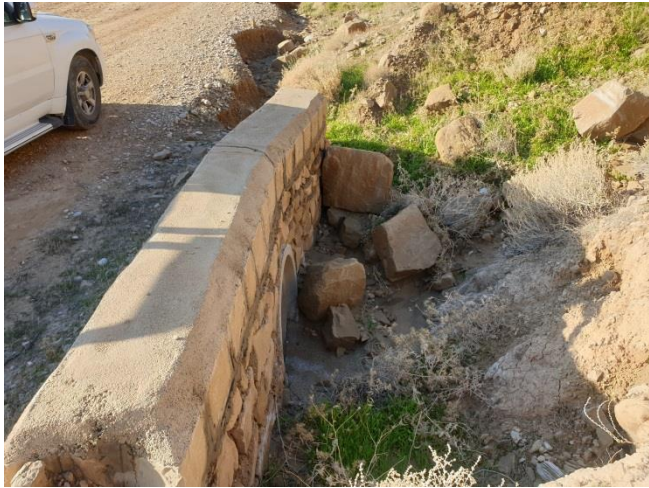
در این بخش بغیر از شکستگی بخشی از سنگ چینی روی لوله فارسیست یکی از جناحین کالورت، وضعیت کالورت مناسب است. ولی بدلیل از بین رفتن شیب بندی سطح جاده در اثر آب شستگی، آب داخل مسیر جمع شده است و همچنین در سمت ارتفاعات نیز نیاز به تعبیه کانال هدایت جریان به سمت کالورت می باشد. لازم بذکر است که لوله فارسیست نیز باید جهت عبور جریان آب آزمایش شود.

| <p>شکسته شدن بخشی از سنگ چینی</p> | <p>وضعیت مناسب کالورت</p> |

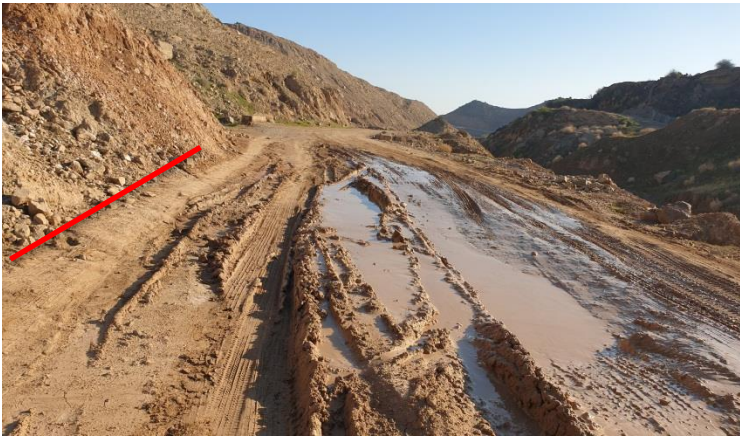
| <p>جمع شدن آب در سطح جاده و نیاز به تعبیه کانال هدایت آب در بخش مشخص شده</p> | |

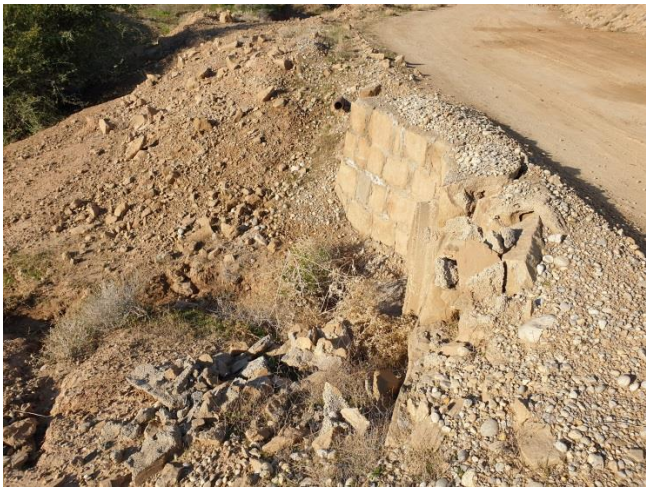
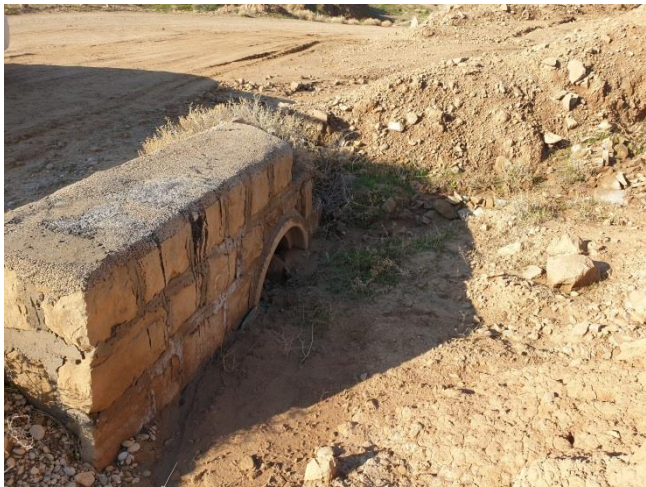
بخش هایی از سنگ چینی روی لوله در هر دو سمت تخریب شده است و لایه روبی جهت تسهیل عبور آب نیز می باید صورت بگیرد.

| <p>تخریب بخشی از سنگ چینی</p> | <p>تخریب بخشی از سنگ چینی و انباشت رسوبات</p> |

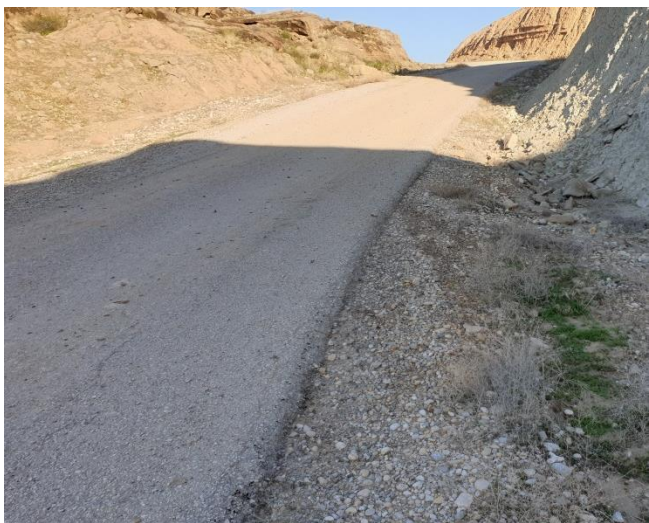
| <p>نمایی از آسفالت این بخش</p> | <p>نیاز به اصلاح کانال هدایت جریان آب در مجاورت جاده</p> |

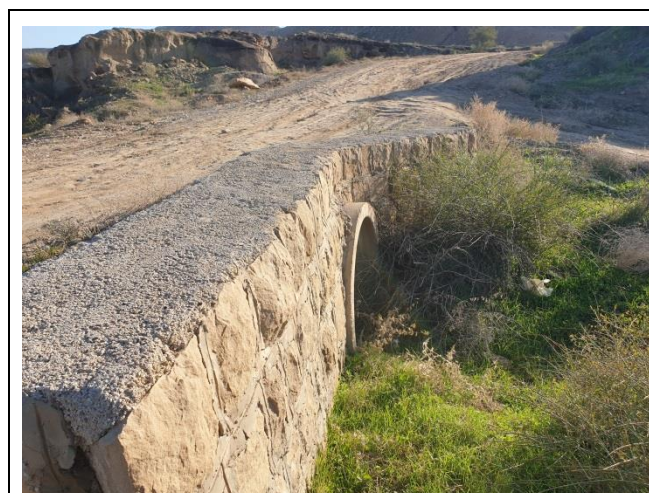
کالورت ترمیم شده است و از نظر سازه ای مناسب می باشد ولی نیاز به لایه روبی و جمع آوری گیاهان جهت تسهیل عبور آب می باشد.

رویش گیاهان و مسدود شدن جریان آب

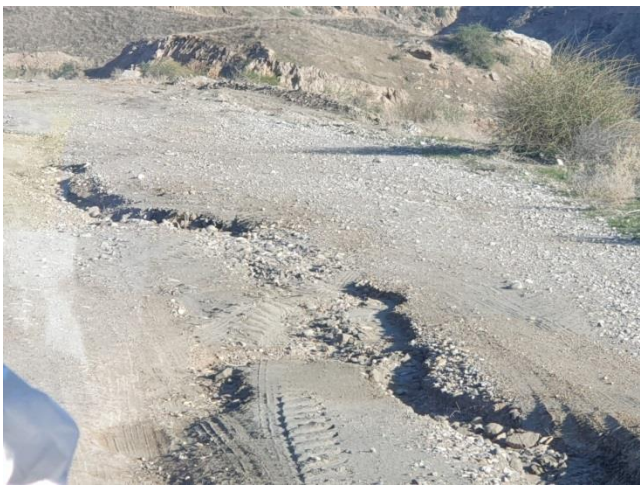
کالورت ترمیم شده است و مناسب می باشد ولی در سطح جاده در این قسمت آب شستگی وجود دارد و آب شستگی جزئی در کنار سنگ چینی روی لوله رخ داده است.

| <p>آب شستگی سطح جاده</p> | <p>آب شستگی کنار کالورت</p> |

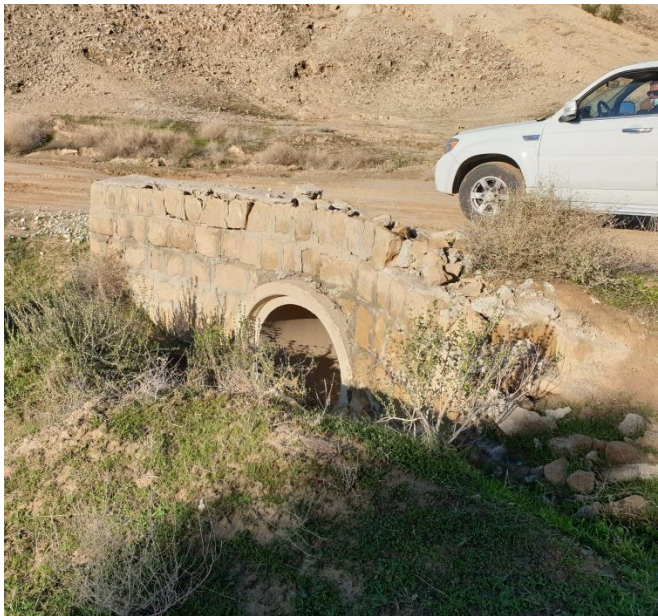
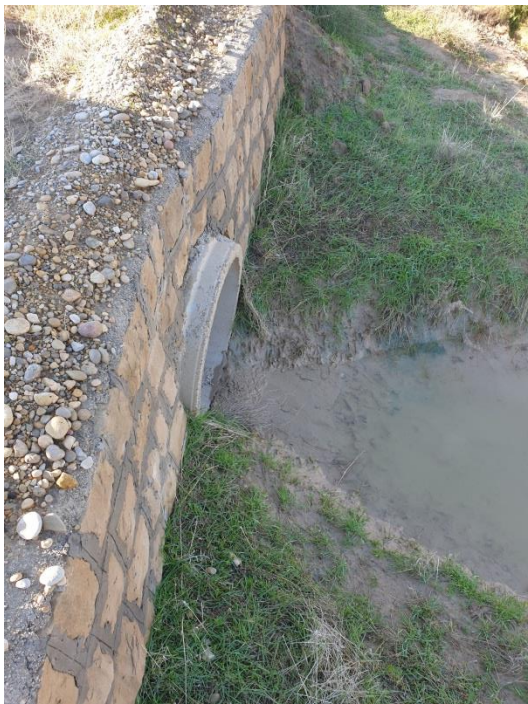
یکی از جناحین وضعیت مناسبی دارد و در سمت مقابل سنگ چینی تخریب شده است و نیاز به ترمیم و اصلاح آن وجود دارد.

| <p>تخریب سنگ چینی</p> | <p>وضعیت مناسب کالورت</p> |

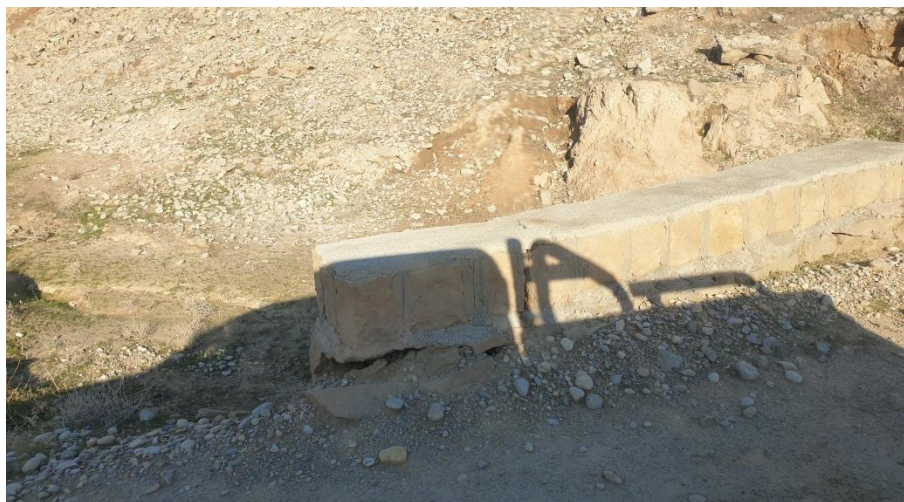
سنگ چینی روی لوله فارسیت در یک سمت شکسته شده است و نیاز به اصلاح دارد.

شکستگی سنگ چینی

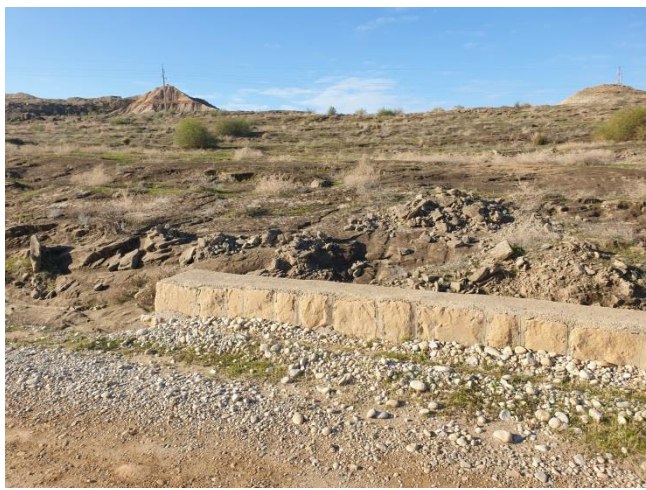
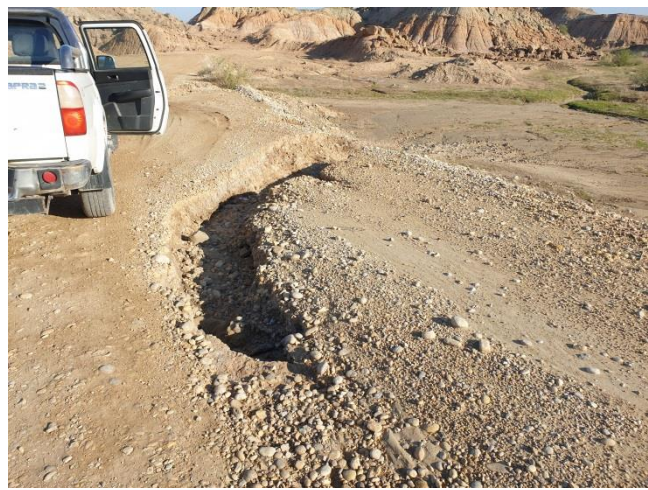
| <p>وضعیت مناسب کالورت</p> | <p>آب شستگی جاده</p> |

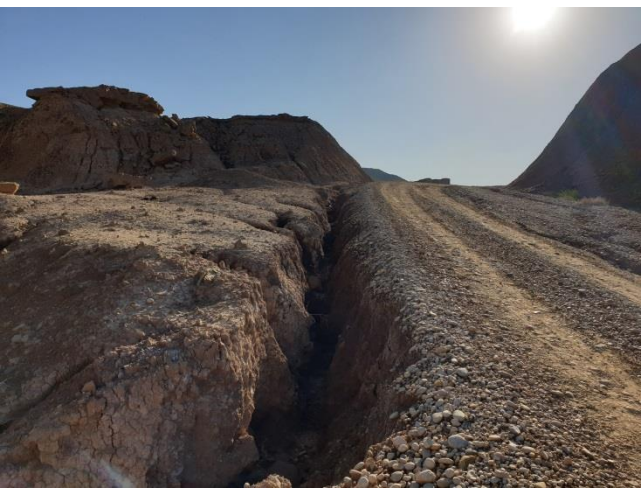
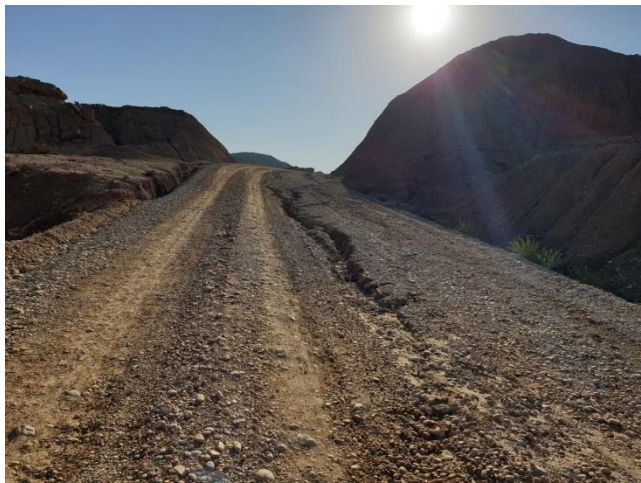
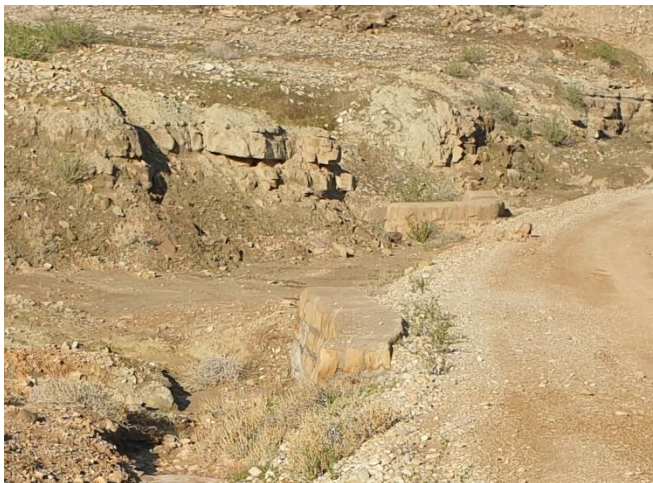
در این قسمت جاده دچار آب شستگی شدید شده است، کالورت ها وضعیت نسبتا مناسبی دارند ولی در بخش هایی سنگ چینی نیاز به اصلاح دارد و همچنین کانال هدایت جریان آب باید پاکسازی و اصلاح گردد (قسمت هایی مسدود می باشد). همچنین کالورت ها می باید جهت تسهیل عبور آب پاکسازی گردند.

| <p>نمایی از دو کالورت</p> | <p>کانال هدایت جریان آب</p> |
| <p>آب شستگی جاده</p> <p>(بدلیل شیب بندی نامناسب و گرفتگی کانال هدایت جریان آب)</p> | <p>نمایی از دو کالورت</p> |

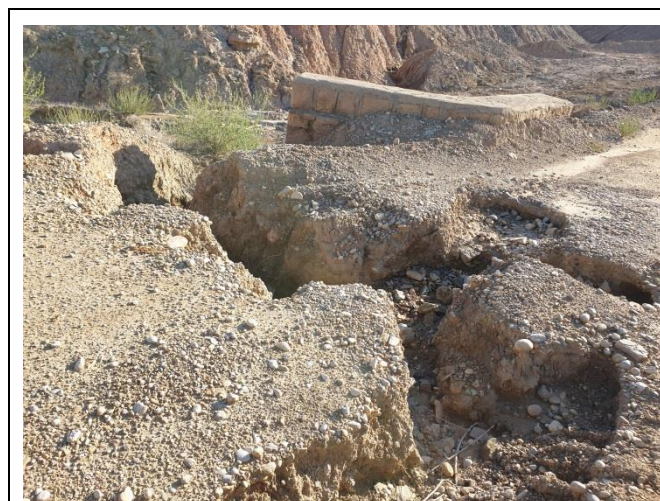
آب شستگی جاده

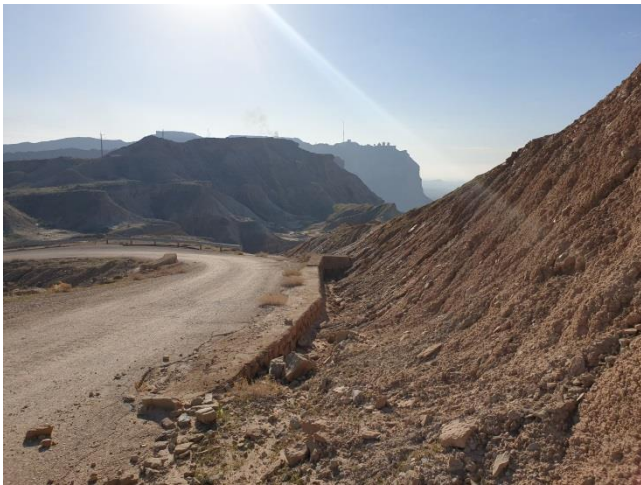
این کالورت از نظر سازه‌ای وضعیت مناسبی دارد ولی سنگ چینی انجام شده جهت هدایت جریان آب در بخش‌هایی نیاز به اصلاح دارد و مسیر آب می‌باید پاکسازی گردد. قسمت‌های کناری جاده نیز دچار آب شستگی شده است.

| <p>وضعیت مناسب کالورت</p> | <p>تخریب بخش‌هایی از سنگ چینی و ریزش سنگ درون کانال<br/>هدایت جریان آب</p> |

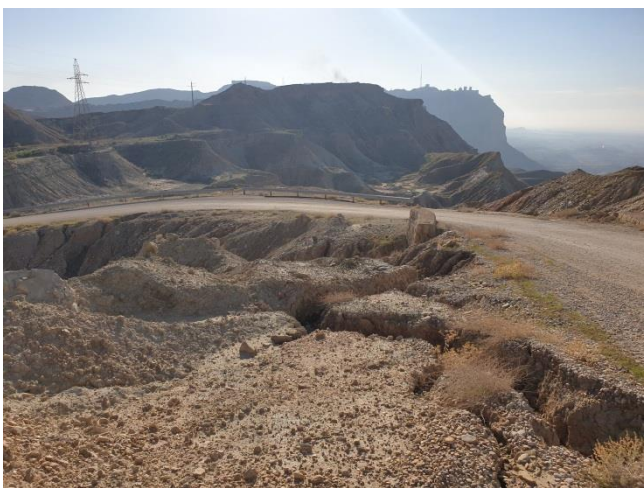
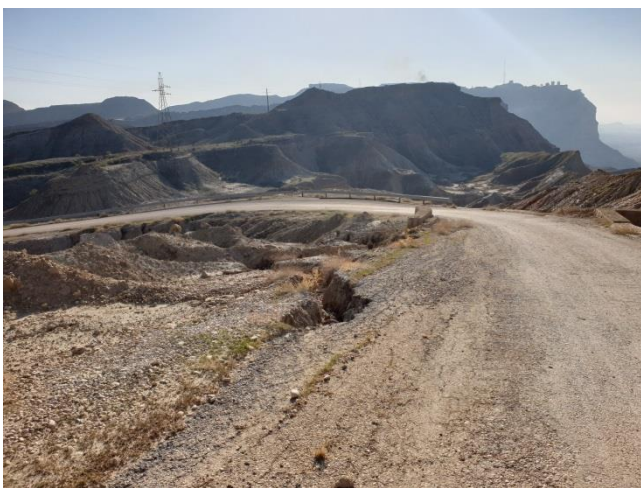
| <p>آب شستگی جاده (که در اثر عدم کارکرد مناسب کانال هدایت جریان بوجود آمده است)</p> | |

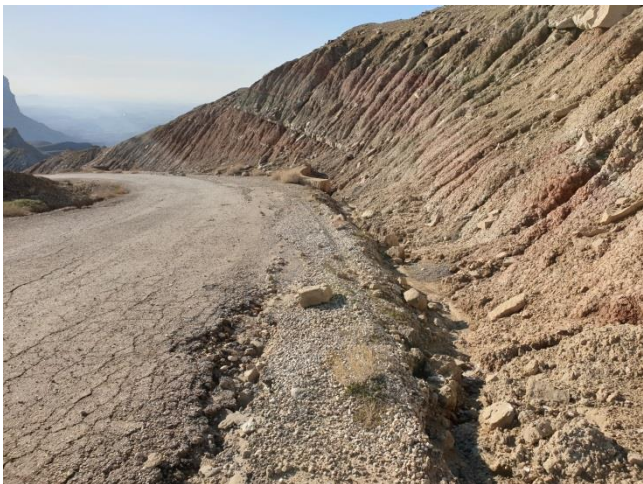
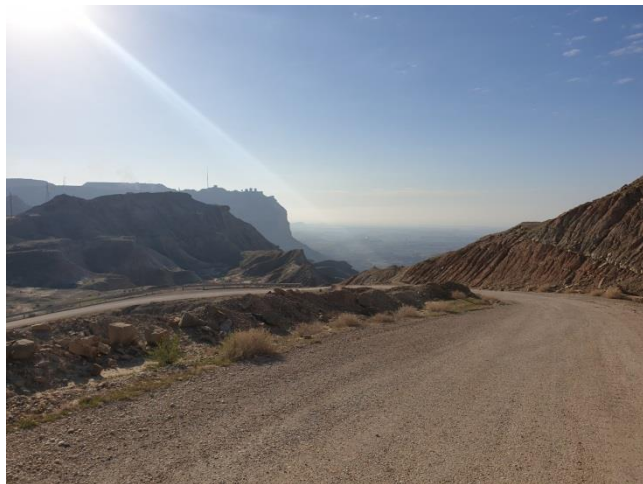
همچنین از کیلومتر ۲+۱۴۴ تا ۲+۳۹۴ جاده بدلیل شیب بالای ۱۰ درصد آسفالت می باشد و در بخش هایی پوشش آسفالتی وضعیت مناسبی ندارد.

| <p>کانال هدایت جریان آب - ریزش سنگ و تخریب پوشش آسفالتی</p> | <p>نمایی از بخش آسفالتی</p> |

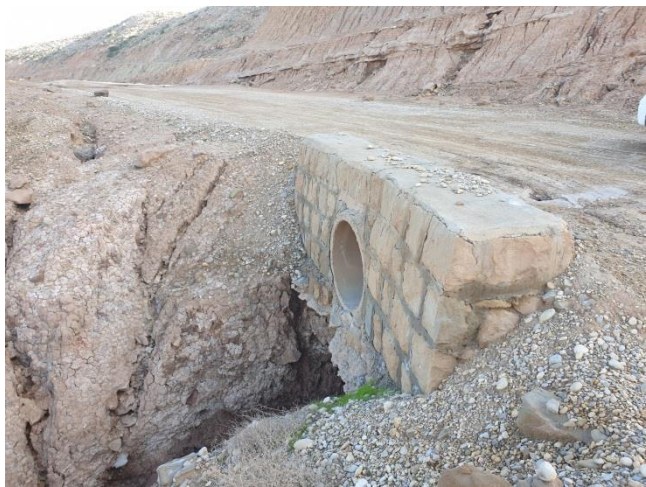
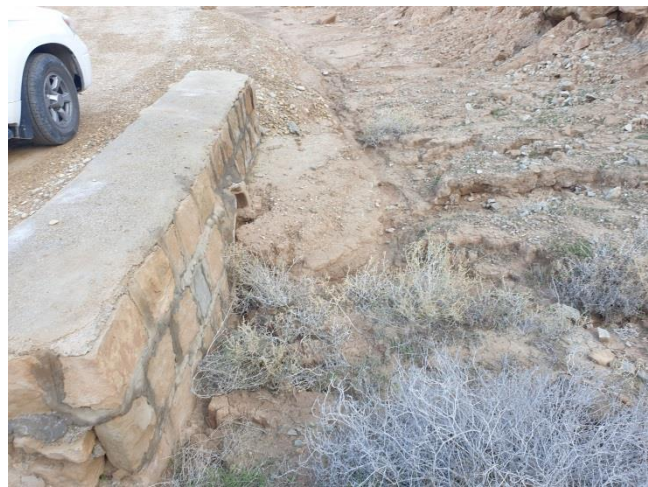
کالورت دچار شکستگی شده است و باید اصلاح شود، همچنین در مجاورت جاده سمت ارتفاعات نیز می باید کانال هدایت جریان تعبیه گردد.

| <p>آب شستگی زیر سنگ چینی کالورت</p> | <p>مسدود شدن کالورت در اثر انباشت رسوبات</p> |

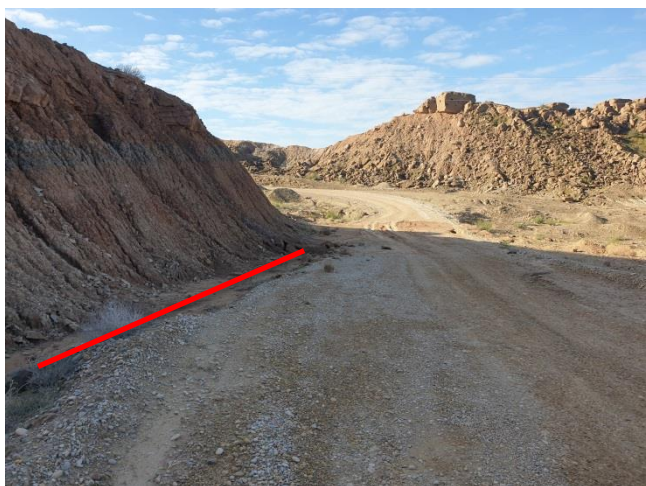
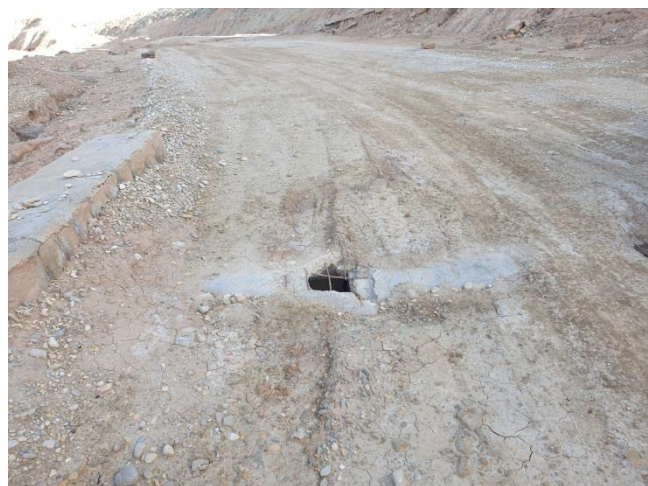
| <p>نیاز به تعبیه کانال هدایت جریان آب در بخش مشخص شده</p> | <p>شکستگی لوله فارسیت</p> |

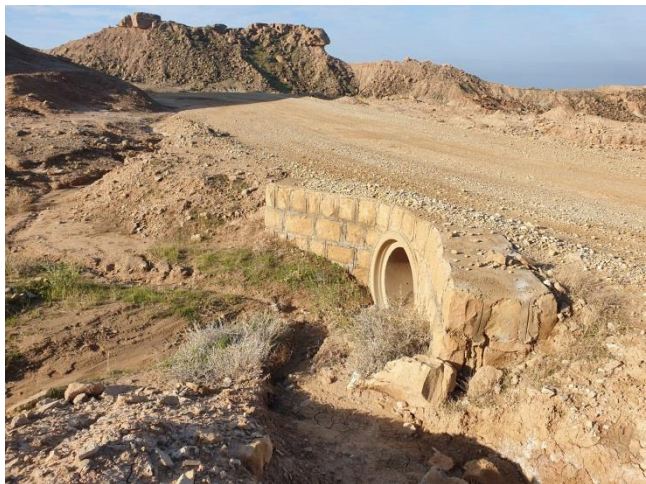
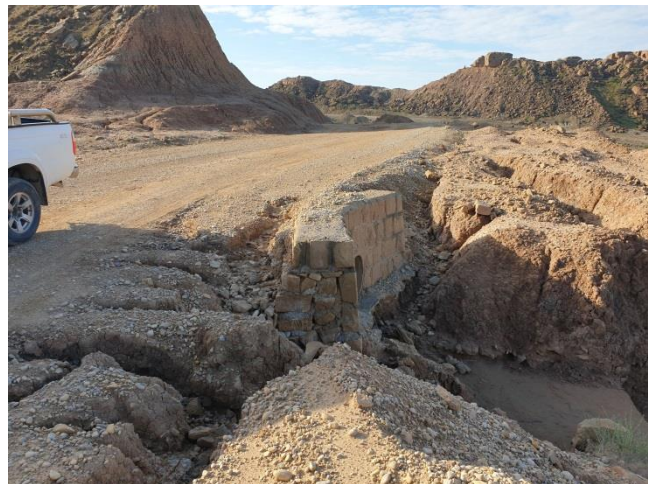
بخش هایی از سنگ چینی کالورت بدلیل آب شستگی تخریب شده است و آب شستگی در مجاورت کالورت وجود دارد.

| <p>وضعیت جناح مقابل کالورت</p> | <p>تخریب سنگ چینی کالورت و آب شستگی مجاور کالورت</p> |

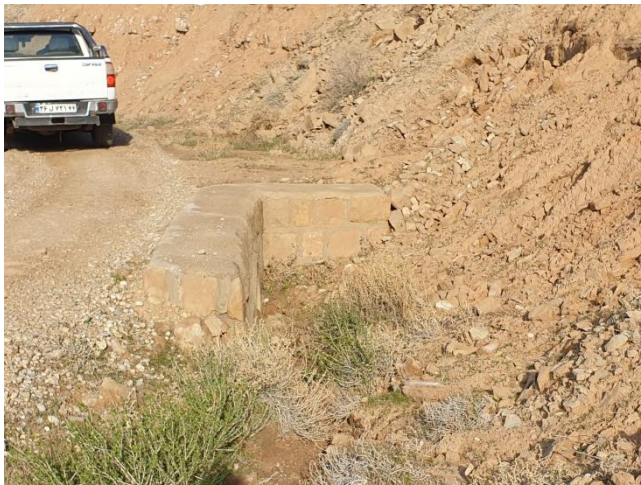
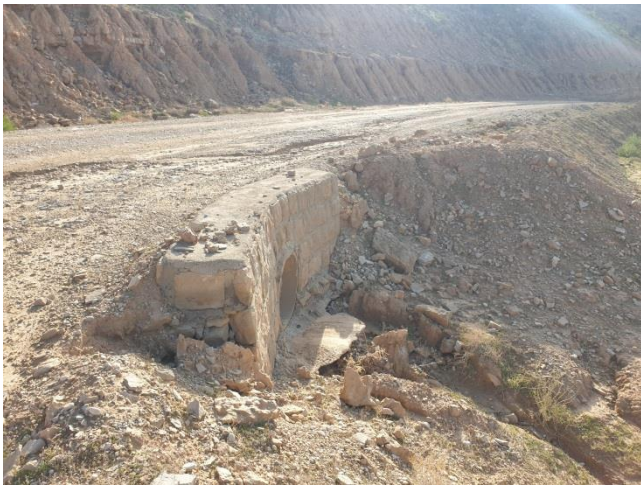
کالورت از نظر سازه ای وضعیت مناسبی دارد ولی بدلیل عدم وجود کانال هدایت جریان در مجاورت جاده، در جاده آب شستگی وجود دارد. همچنین از سمت ارتفاعات ریزش سنگ به داخل جاده داریم.

| <p>وضعیت جناح مقابل کالورت</p> | <p>وضعیت کالورت که دچار آب شستگی شده است</p> |

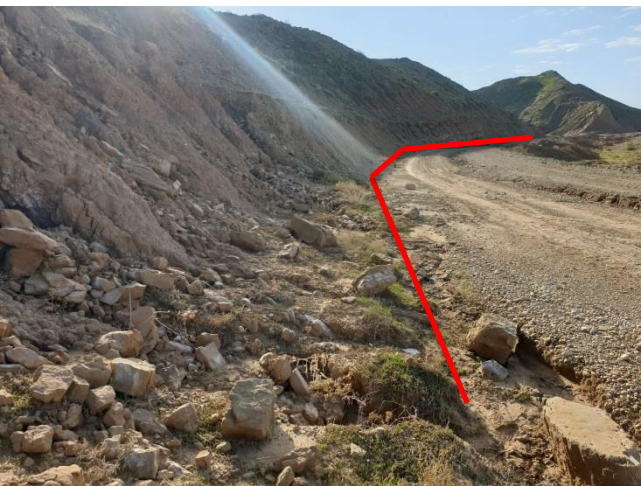
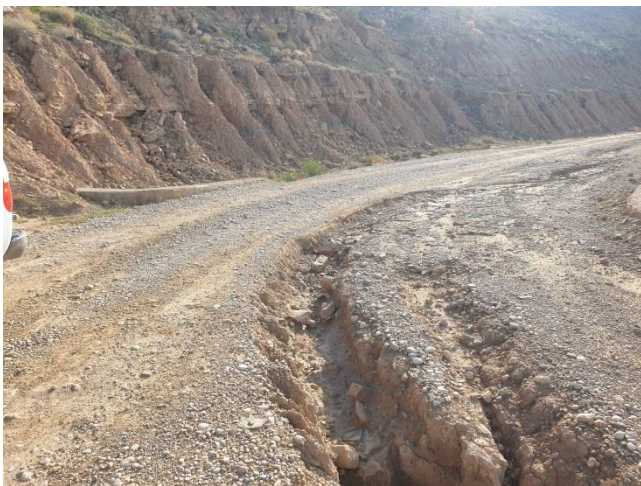
| <p>تعبیه کانال هدایت جریان - ریزش سنگ</p> | <p>آب شستگی جاده</p> |

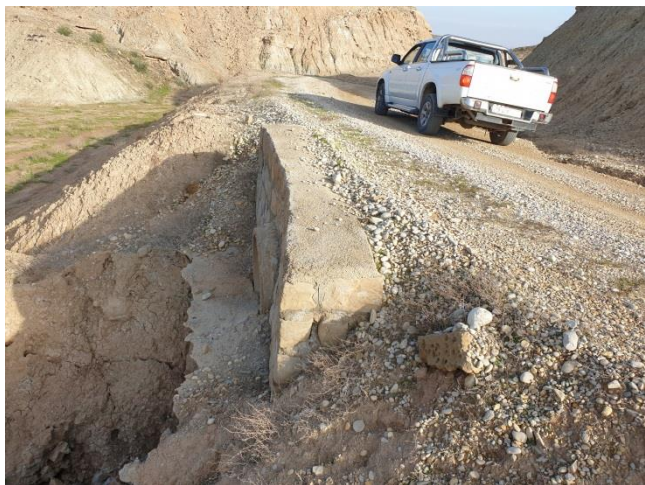
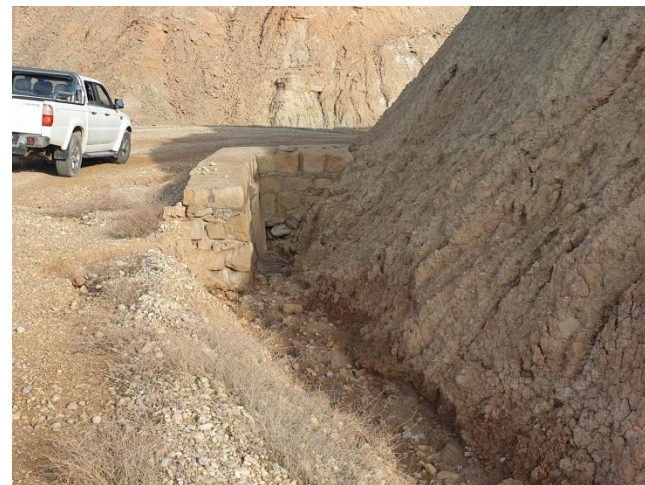
وضعیت کالورت از نظر سازه ای مناسب است ولی بدلیل آب شستگی سطح جاده لوله های فارسیت نمایان شده است. همچنین کانال هدایت جریان آب باید اصلاح و پاکسازی گردد.

| <p>آب شستگی زیر سنگ چینی کالورت</p> | <p>وضعیت مناسب کالورت</p> |

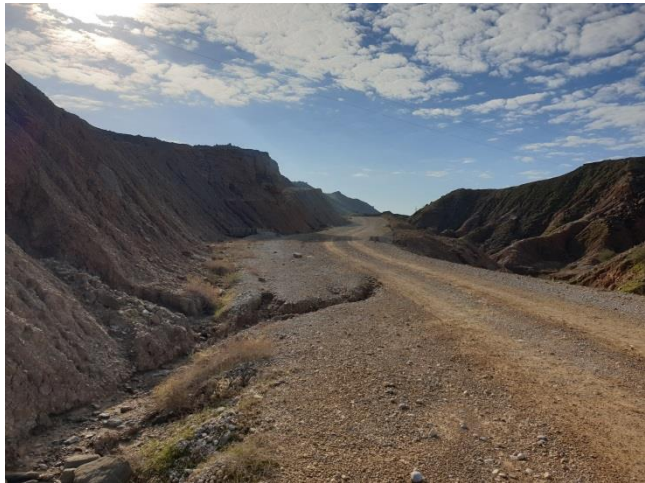
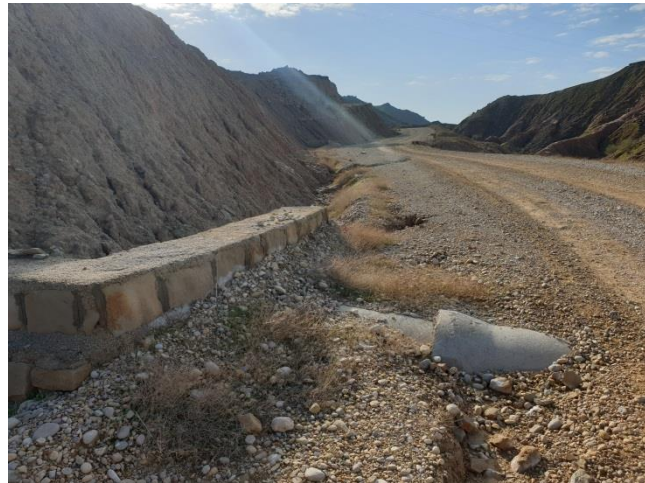
| <p>کانال هدایت جریان آب- آب شستگی سطح جاده</p> | <p>آب شستگی جاده و نمایان شدن لوله فارسیت</p> |

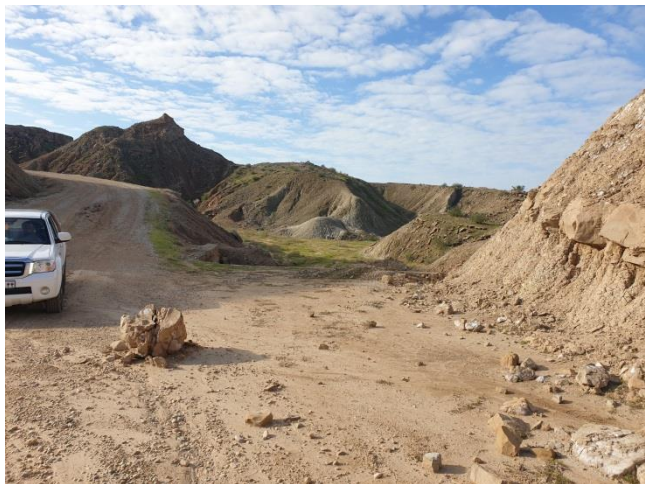
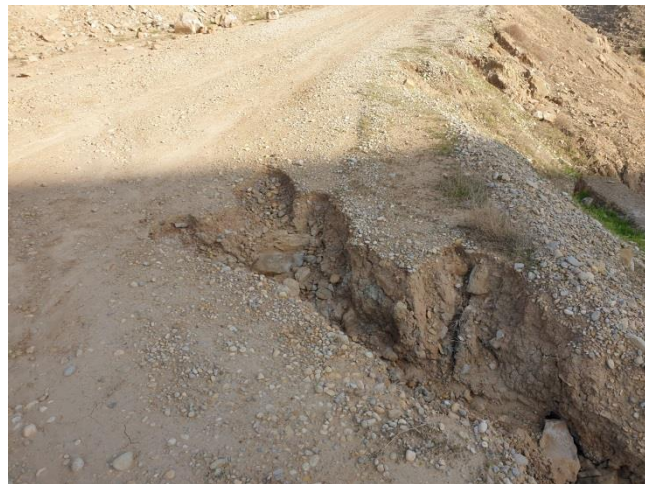
در این محل تقاطع با رودخانه وجود دارد وضعیت کالورت مناسب است. در جاده ریزش سنگ و آب شستگی وجود دارد.

| <p>کالورت - ریزش سنگ</p> | <p>آب شستگی جاده</p> |

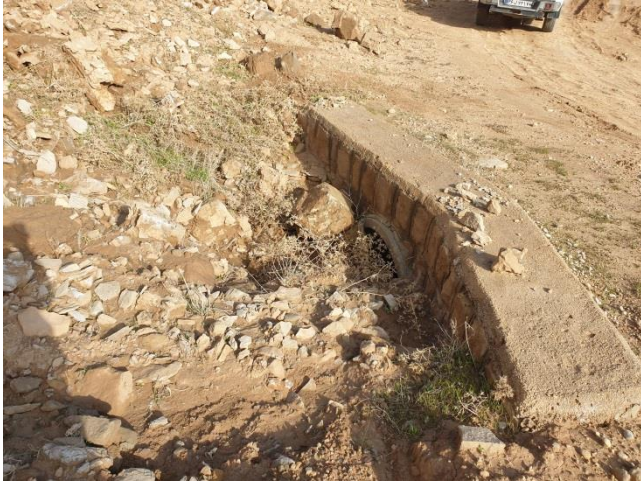
در این بخش بدلیل گرفتگی کامل کالورت با سنگ و رسوبات، آب شستگی شدید در جاده بوجود آمده است و لوله فارسیست کالورت نمایان شده است. همچنین سنگ چینی سازه تخلیه کالورت دچار آب شستگی و در شرف تخریب می باشد. بالادست کالورت نیز می باید پاکسازی گردد و مسیر آب جهت هدایت جریان به سمت کالورت بهینه گردد.

| <p>گرفتگی کامل کالورت با رسوبات و ریزش سنگ</p> | <p>سازه تخلیه کالورت- آب شستگی شدید زیر سنگ چینی</p> |

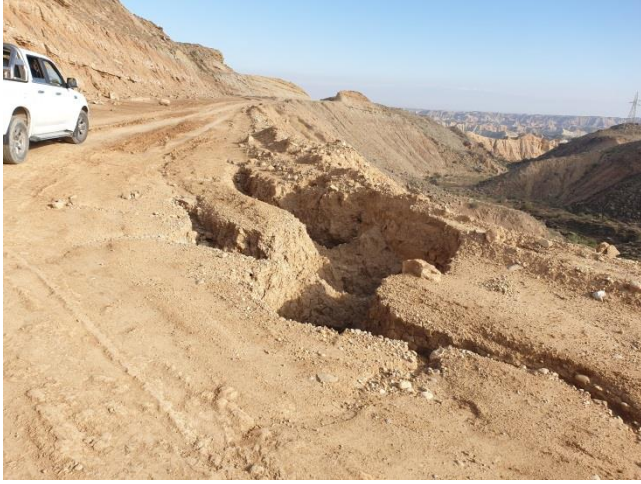
| <p>آب شستگی شدید جاده</p> | <p>آب شستگی جاده و نمایان شدن لوله هدایت آب</p> |

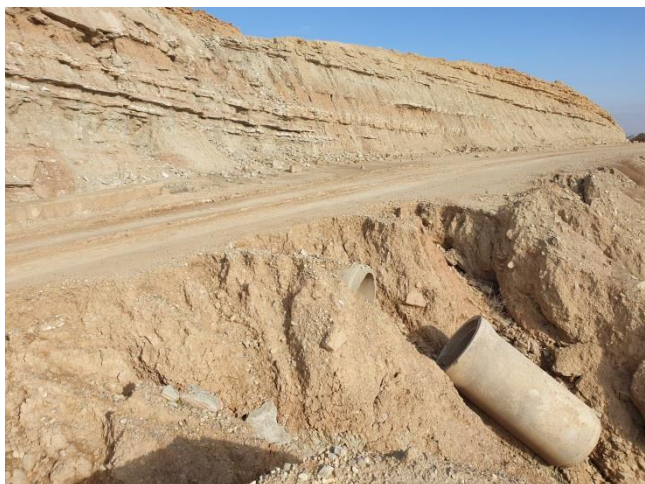
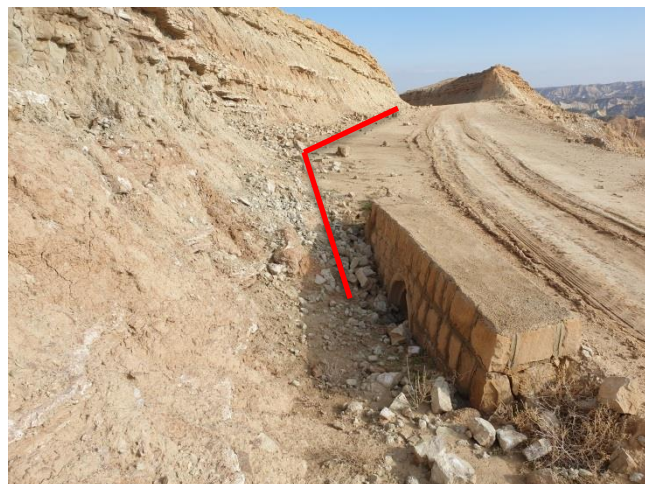
در این کیلومتر آب شستگی شدید جاده رخ داده است و همچنین سازه تخلیه کالورت بصورت کامل تخریب گردیده است. همچنین در سمت ارتفاعات، کانال هدایت جریان به سمت کالورت برای جلوگیری از روان شدن آب باران بر روی سطح جاده تعبیه می گردد.

| <p>تخریب سازه تخلیه</p> | <p>گرفتگی کالورت- مسیر احداث کانال هدایت جریان آب</p> |

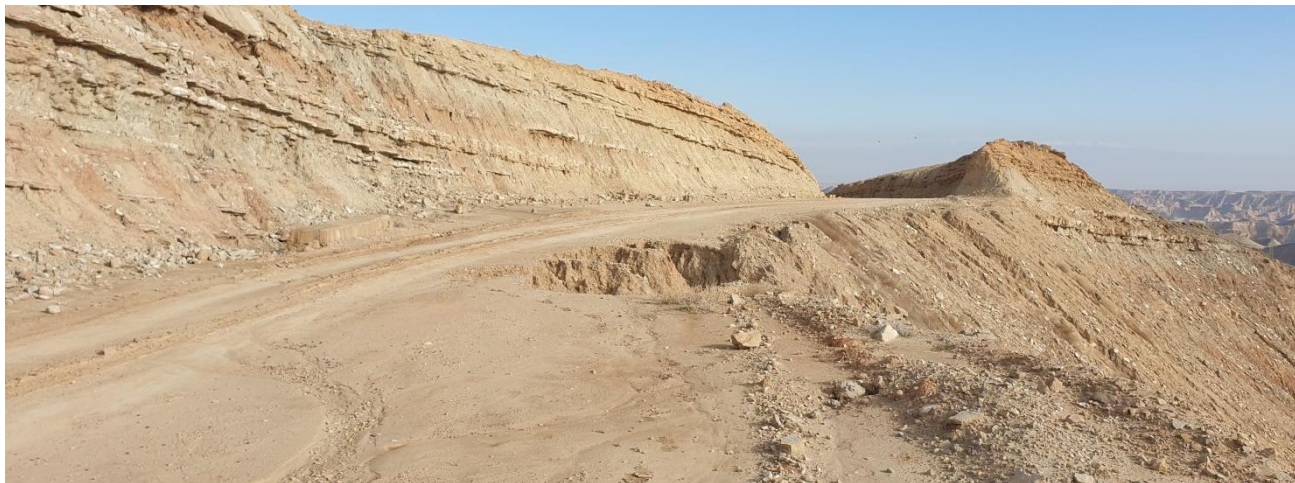
| <p>آب شستگی جاده</p> | |

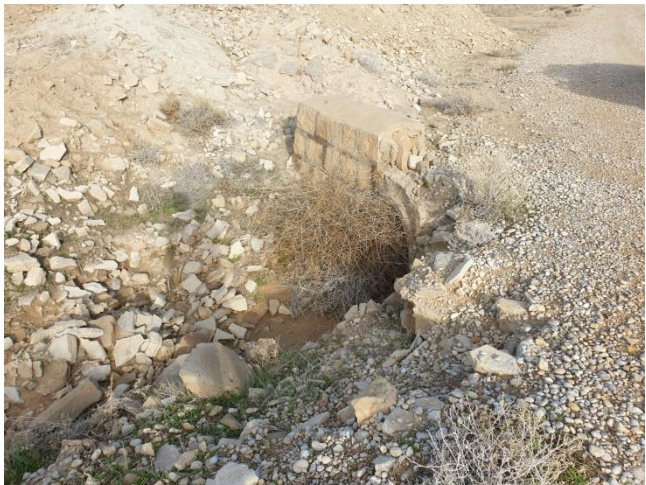
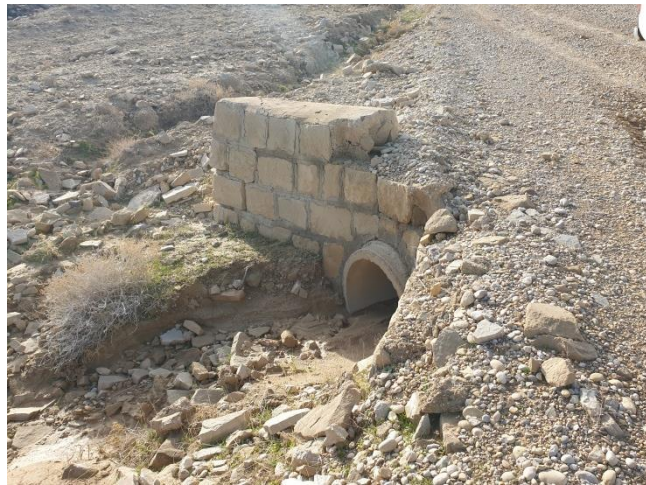
سنگ چینی کالورت تخریب شده است و لوله فارسیت نیاز به لایه رومی دارد. همچنین کانال هدایت جریان آب مجاور جاده نیز نیاز به اصلاح و پاکسازی (بعلت ریزش سنگ) دارد.

| <p>تخریب سازه تخلیه</p> | <p>گرفتگی کالورت- مسیر احداث کانال هدایت جریان آب</p> |

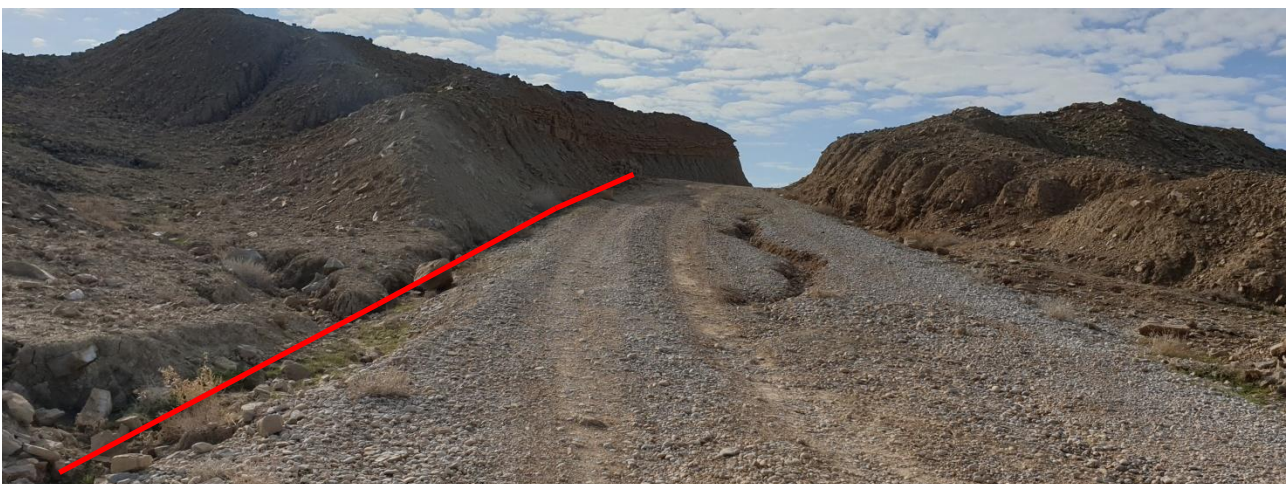
| <p>آب شستگی جاده و اصلاح و پاکسازی کانال هدایت جریان آب</p> | |

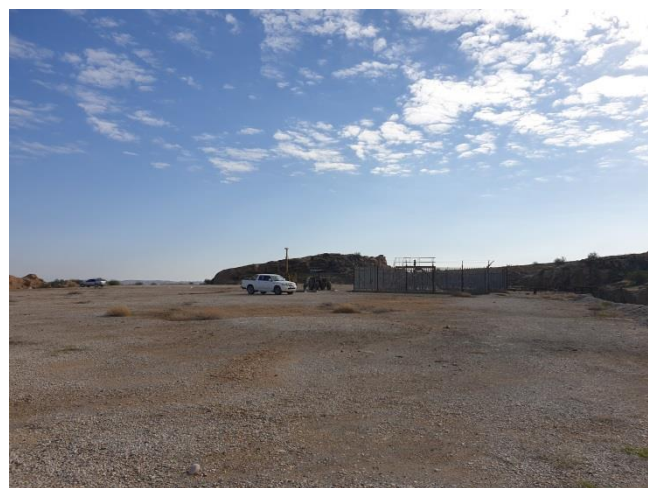
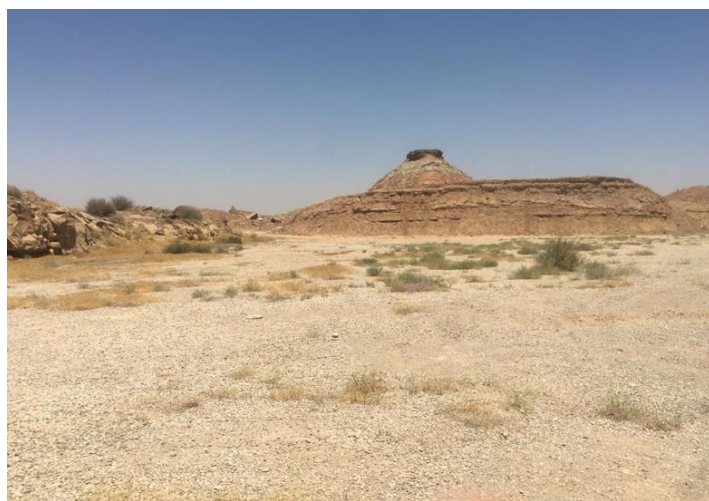
ابعاد محوطه لوکیشن حدود ۷۷×۱۳۵ متر می باشد. ابعاد حداقل مورد نیاز (۸۰×۱۴۰ متر) و لازم است که با عملیات ریزش برداری و خاکبرداری و اصلاح شیب، ابعاد آن افزایش یابد مساحت بتن موجود سرچاه حدود ۲۴۷ متر مربع می باشد که لازم است به ۲۵۶۰ متر مربع افزایش یابد. بر اساس بازدید چشمی کیفیت و ضخامت بتن داخل محدوده فنس و اطراف سلر مطلوب به نظر می رسد، در هر صورت اظهار نظر دقیق نیازمند انجام آزمایش است. در شرح کار میزان بتن ریزی ۲۰۵۰ مترمربع دیده شده است. خارج از محوطه بتنی یک لایه شن ریزی جهت شیب بندی و رگلاژ سطح نیاز است. هم چنین پد بتنی هلی کوپتر در شمال غربی لوکیشن موجود است. به دلیل قرار گرفتن موقعیت در خط الراس، حجم قابل توجهی از رواناب وجود ندارد.

محوطه شنی چاه تعمیراتی BK14

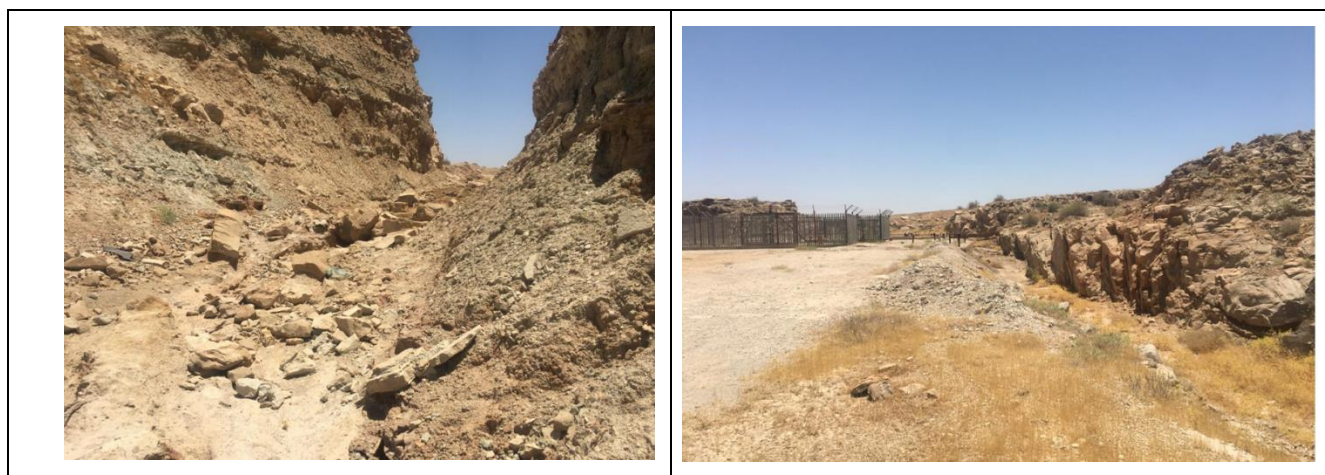
محوطه فاقد پد بتنی مخازن گازوییل، سپتیک و کانال هدایت سوخت است. کانال هدایت آب و گل با مقطع مستطیل شکل در بافت سنگی موجود است و لازم است جهت تسهیل انتقال آب و گل، ریزش برداری و اصلاح شیب طولی در آن انجام شود.

کانال هدایت آب و گل (سمت راست) و ریزش های موجود در انتهای کانال (سمت چپ)

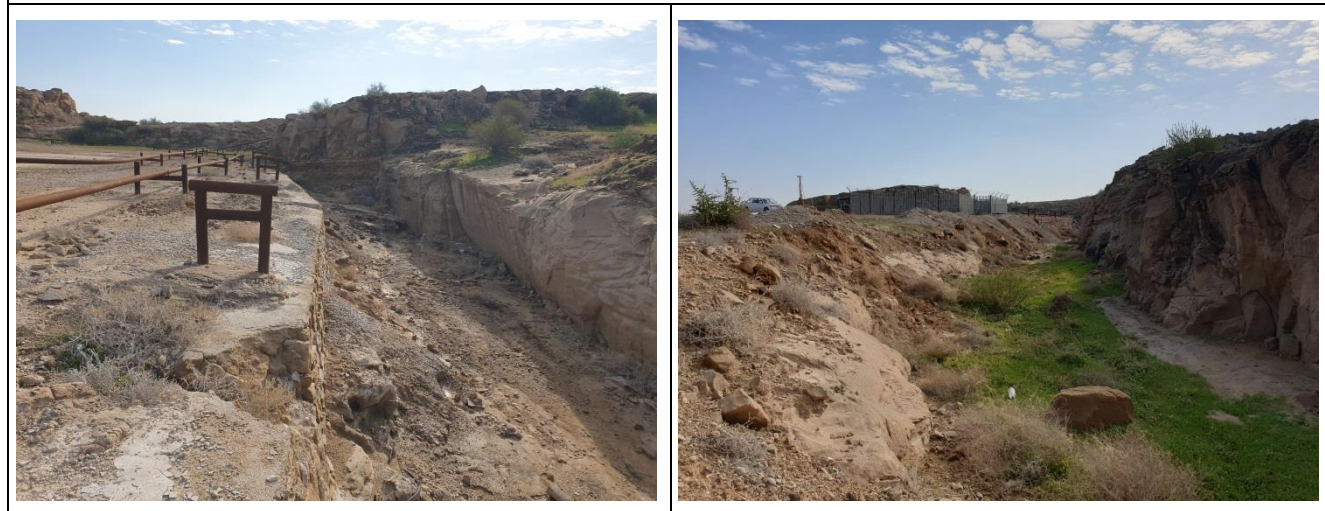
کانال هدایت آب و گل و نمایی از تخریب دیوار حائل سنگی

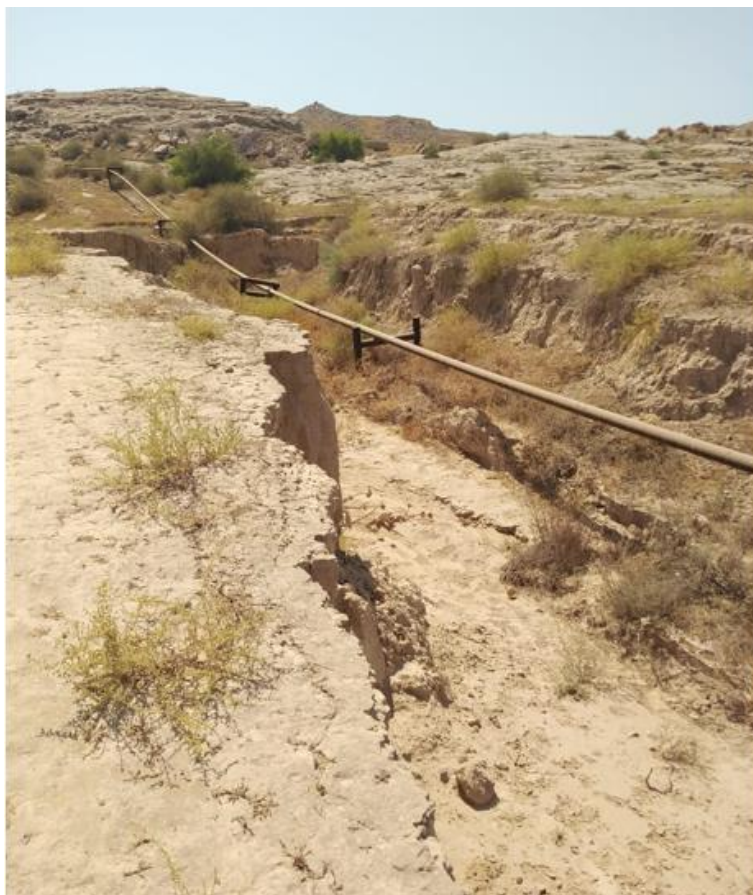
خط لوله گودال سوخت (در خط القعر قرار گرفته) و جاده دسترسی گودال سوخت که تخریب شده است.

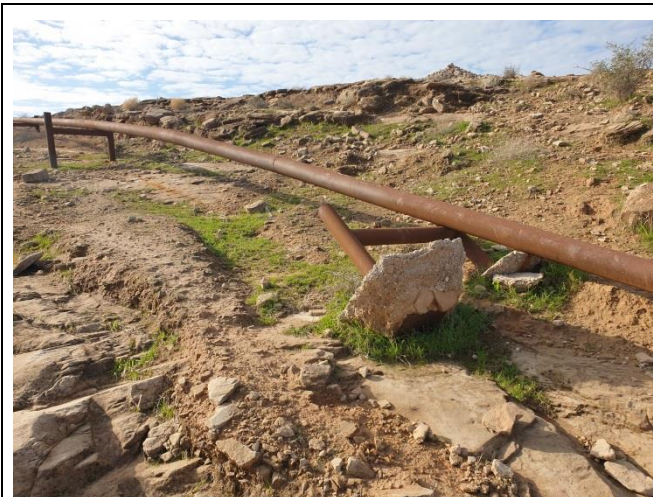
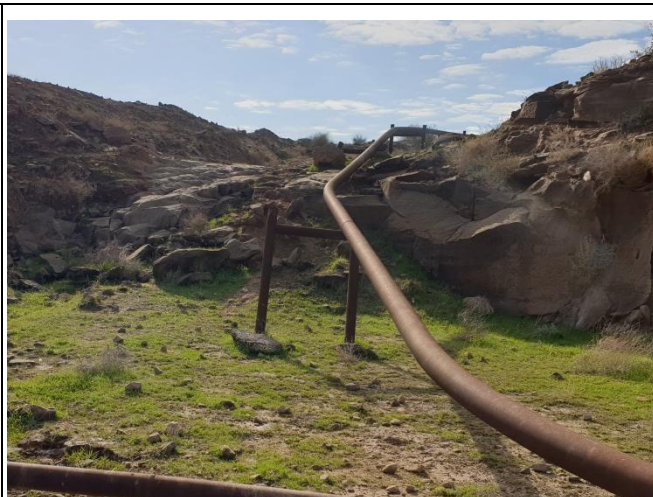
وضعیت نامناسب دو عدد از ساپورت های خط لوله جریانی
