<p>NISOC</p> | <p>نگهداشت و افزایش تولید میدان نفتی بینک</p> <p>فعالیت های رو زمینی در بسته های کاری تحت الارض</p> <p>تسهیلات برق رسانی و انجام اصلاحات مربوط به چاه تعمیری</p> <p><b>BK12</b></p>                                                                                                                                                                |

<table><tr><th colspan="8">SITE VISIT REPORT (CIVIL WORK) - BK12</th></tr></table>

در این گزارش، نتایج حاصل از بازدید چاه تعمیراتی BK12، شرایط موجود این چاه، امکان سنجی شرح خدمات موجود در شرح کار و ملزومات مورد نیاز جهت انجام خدمات تکمیلی و مورد بررسی قرار گرفته است.

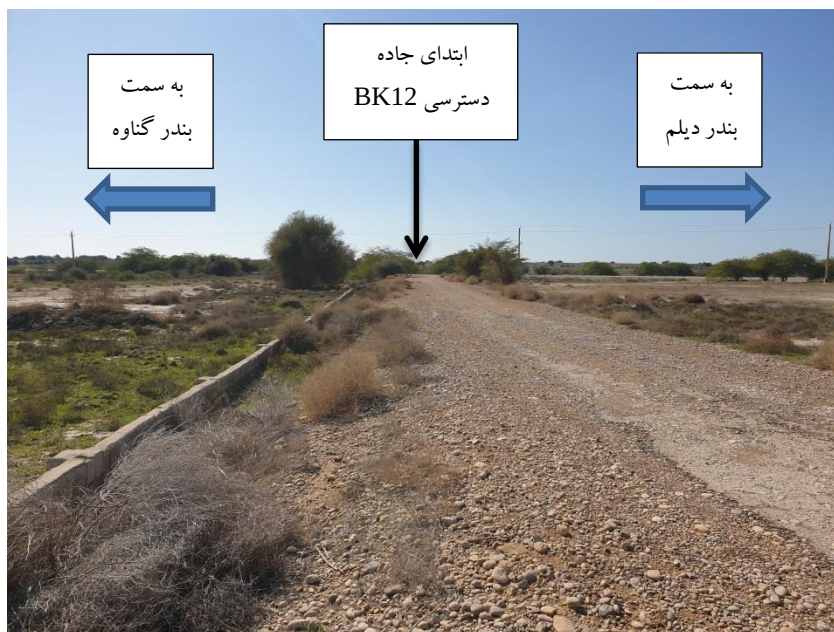
کیلومتر ۰+۰۰۰

در زیر نمایی از ابتدای مسیر نمایش داده شده است و همانگونه که در تصویر مشخص است جاده دسترسی دارای کیفیت مطلوب بوده و برای بهبود، جمع آوری گیاهان خودرو از داخل جاده نیاز می باشد.

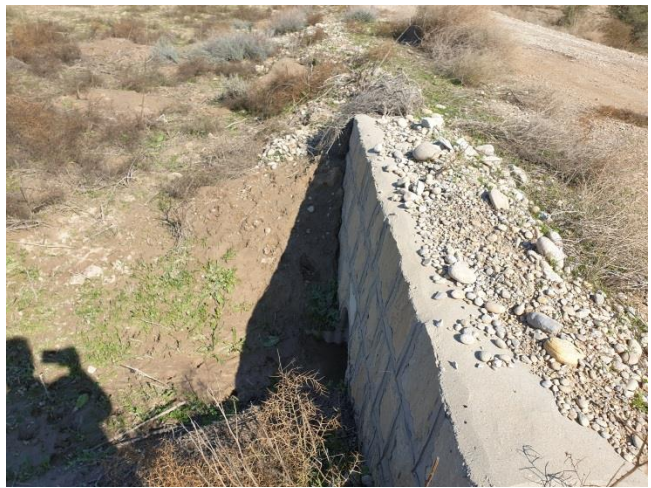
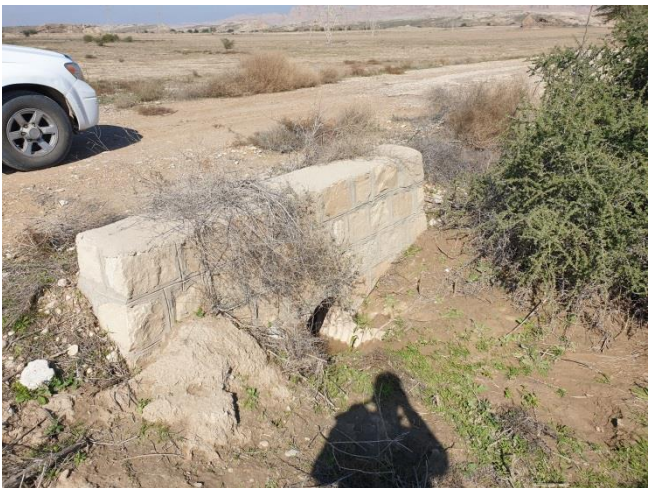
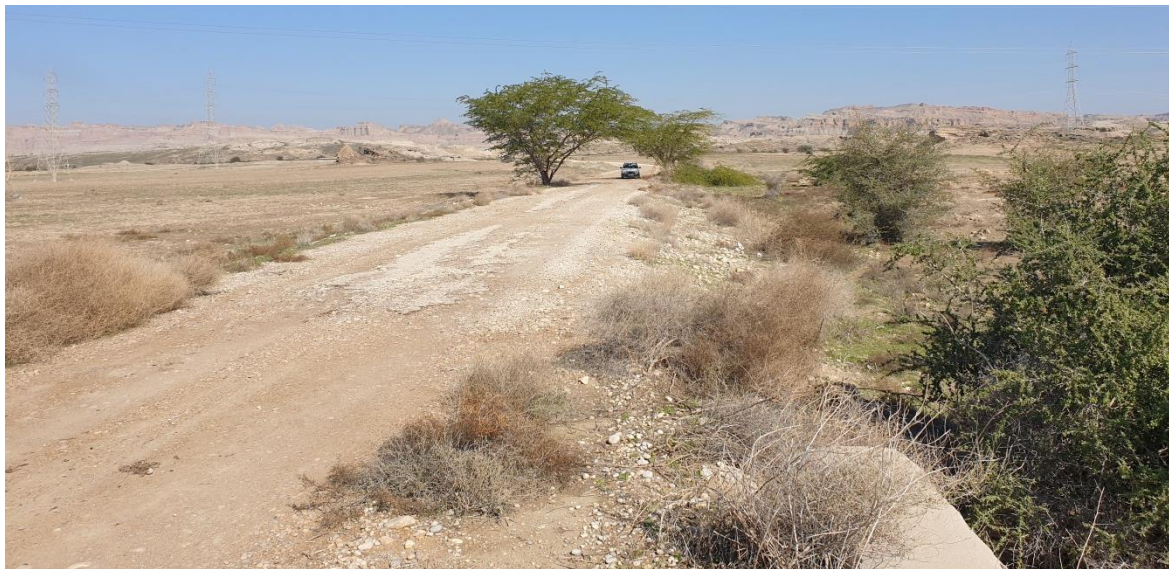
کالورت کیلومتر ۰+۱۷۰

کالورت پیش از این ترمیم گردیده است و وضعیت مناسبی دارد، تنها نیاز به لایه رویی لوله انتقال جریان می باشد. همچنین با توجه به تصاویر شن ریزی جاده نیاز به ترمیم و همانند بند پیشین جمع آوری گیاهان خودرو از سطح جاده لازم می باشد.

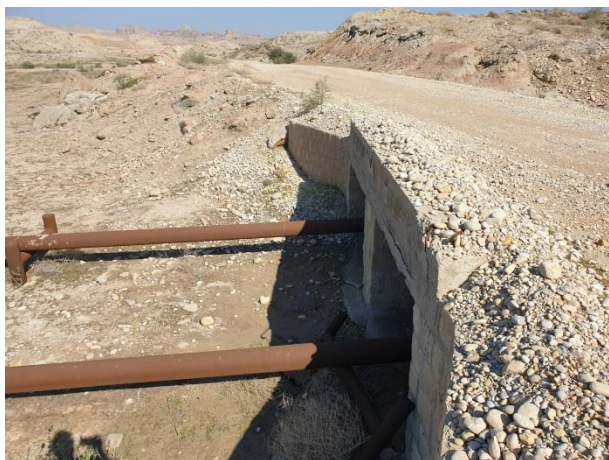
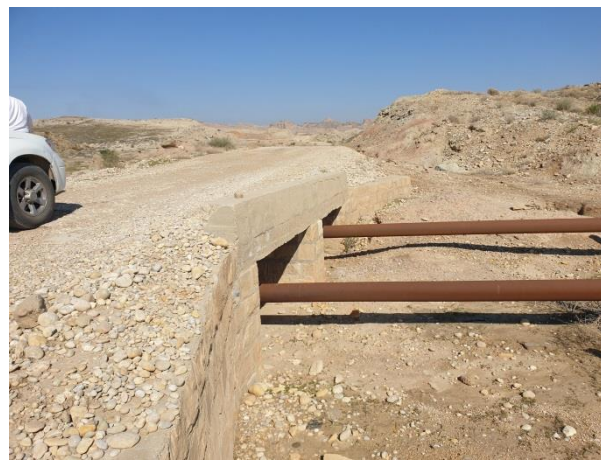
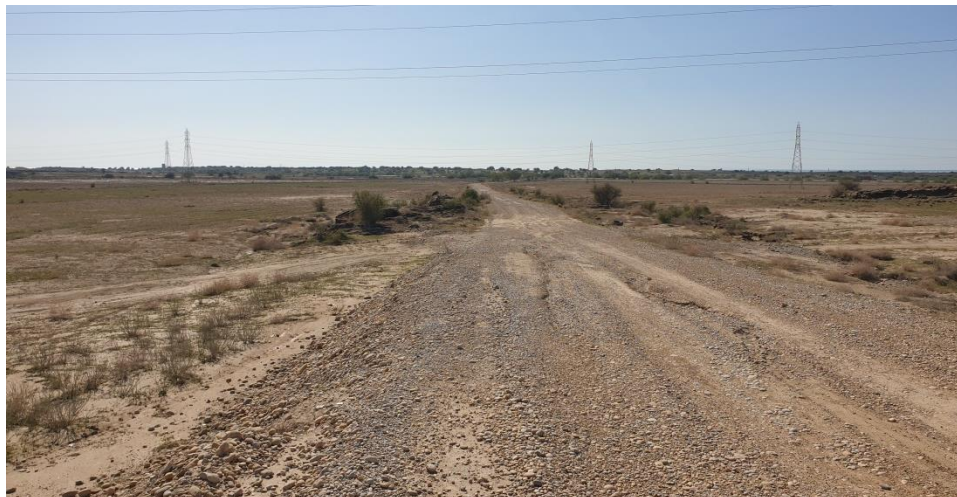
کالورت کیلومتر ۷۰۰+۰

در این کیلومتر جاده دسترسی با خط لوله های روزمینی تقاطع دارد و کالورتی جهت عبور لوله ها تعبیه گردیده است، کالورت بتازگی بهسازی شده و کیفیت مناسبی دارد. جاده دسترسی دارای عرض مناسب است و برای بهبود می باید شن ریزی اصلاح گردد.

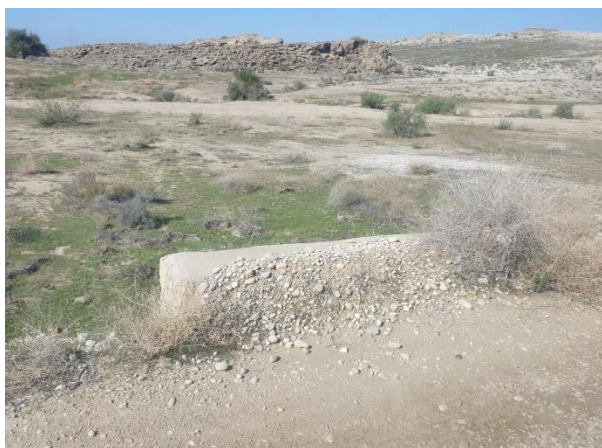
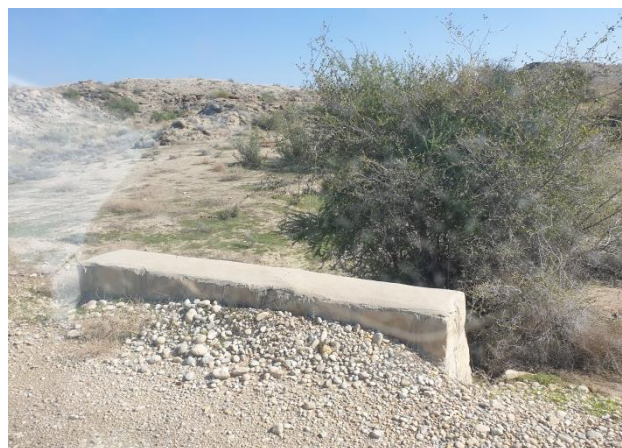
کالورت کیلومتر ۷۸۵+۰

این کالورت نیز از نظر سازه‌ای وضعیت مناسبی دارد و کیفیت آن مطلوب می‌باشد.

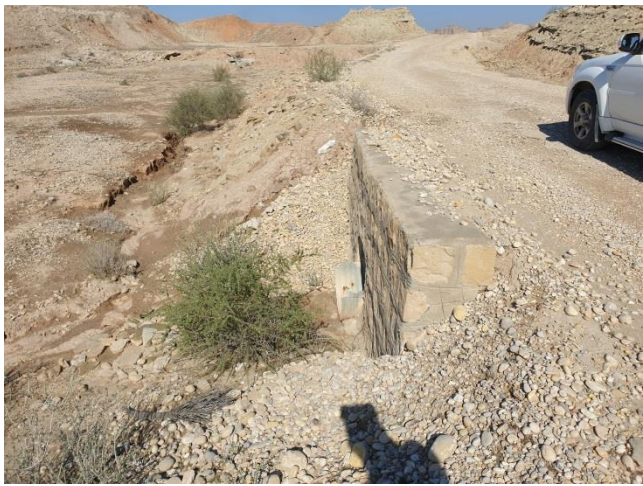
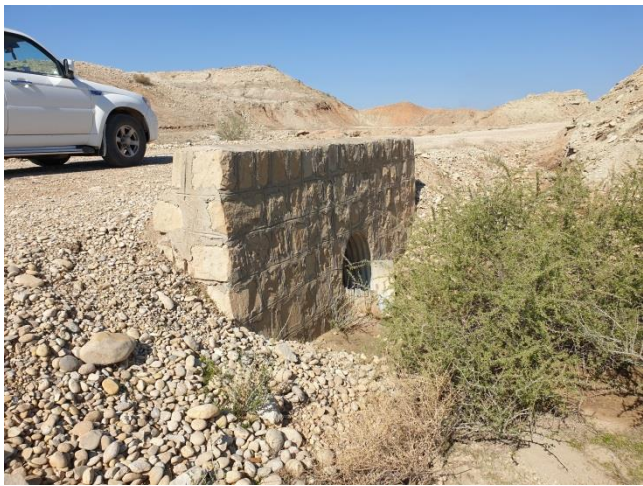
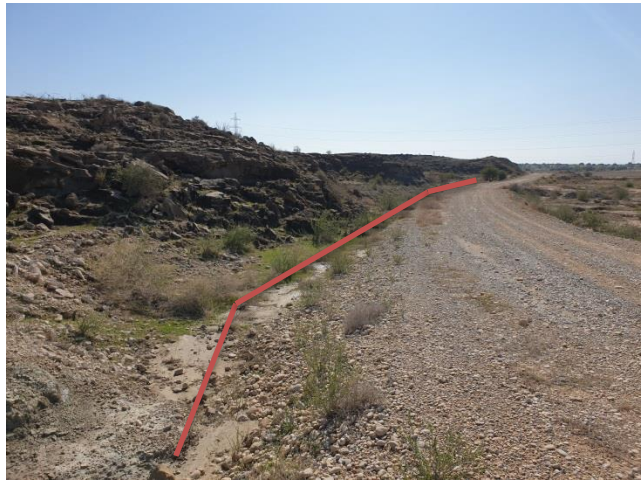
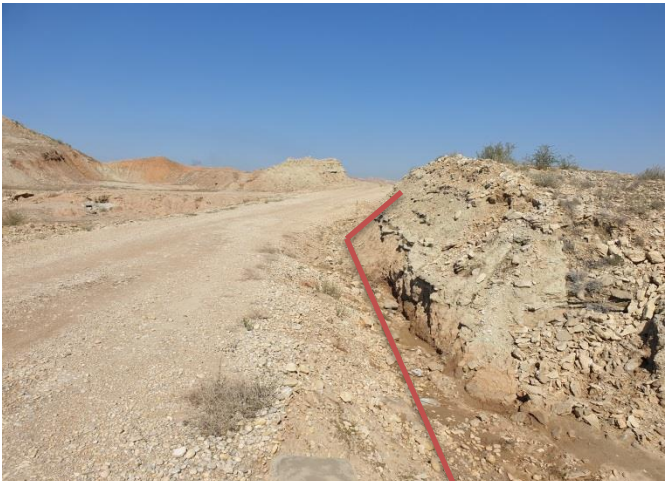
کالورت کیلومتر ۹۳۲+۰

این کالورت نیز ترمیمی بوده و کیفیت مناسبی دارد جهت بررسی لوله انتقال جریان لایه روبی لوله در دستور کار قرار می گیرد، وضعیت جاده دسترسی نیز مطلوب بوده و تنها جمع آوری گیاهان خودرو نیاز می باشد. همچنین در این قسمت نیاز می باشد تا کانال ۷ شکل کنار جاده دسترسی در سمت ارتفاعات بطول حدود ۱۵۰ متر لایه روبی و بهسازی گردد.

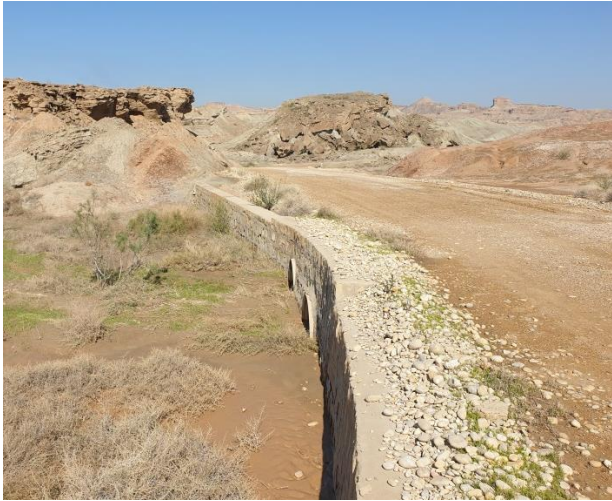
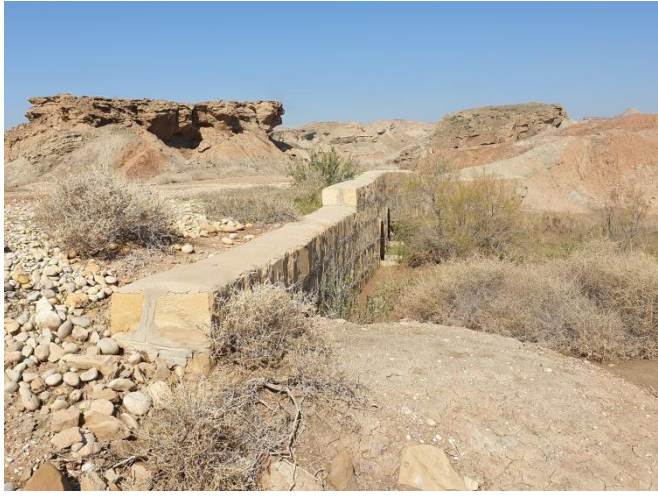
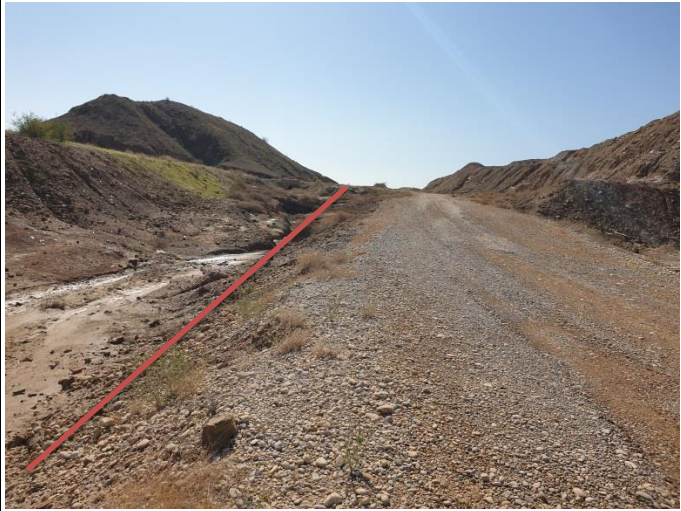
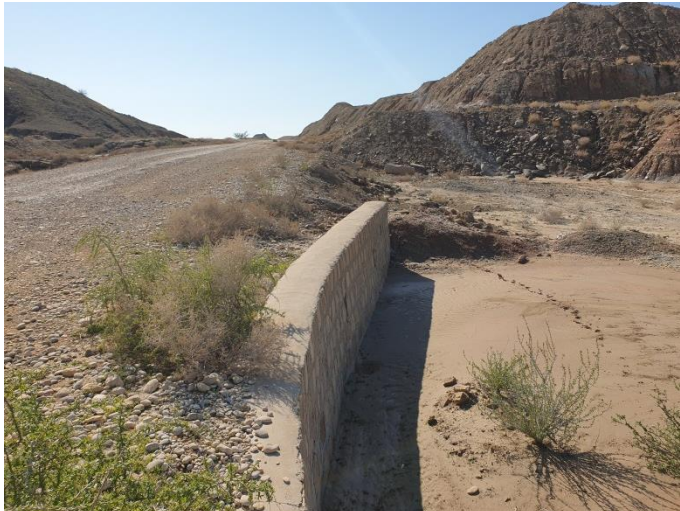
کالورت کیلومتر ۱+۴۲۸

در این کیلومتر تقاطع با رودخانه وجود دارد و طول دهانه رودخانه حدود ۲۰ متر می باشد پل تعبیه شده در این قسمت دارای دو لوله فارسیت بوده و رسوبات بخشی از آن ها را پر کرده است وضعیت پل و دیوارهای سنگی حائل مطلوب و بتازگی ترمیم شده اند. لوله های فارسیت نیاز به لایه روبی دارند و همچنین کانال ۷ شکل هدایت جریان آب در مجاورت جاده دسترسی نیاز می باشد.

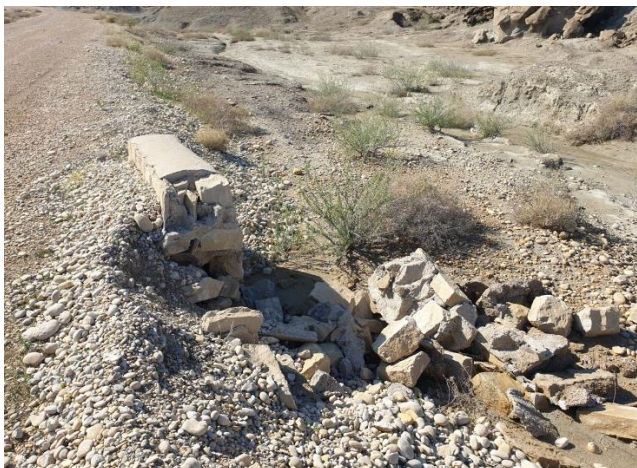
### کالورت کیلومتر ۱+۷۰۳

این کالورت ترمیمی می باشد ولی لوله فارسیت انتقال جریان در اثر رسوبات و ارتفاع نامناسب دچار گرفتگی شده و همچنین هر دو سمت کالورت دچار شکستگی شده و تخریب گردیده است، این کالورت باید جایگزین و کالورت جدید احداث گردد. وضعیت جاده دسترسی مناسب می باشد و تنها کانال هدایت جریان مجاور مسیر نیاز به پاکسازی از رسوبات و گیاهان خودرو دارد.

| <p>تخریب کامل بخشی از سنگ چینی</p> | <p>شکستگی در بدنه سنگ چینی کالورت</p> |

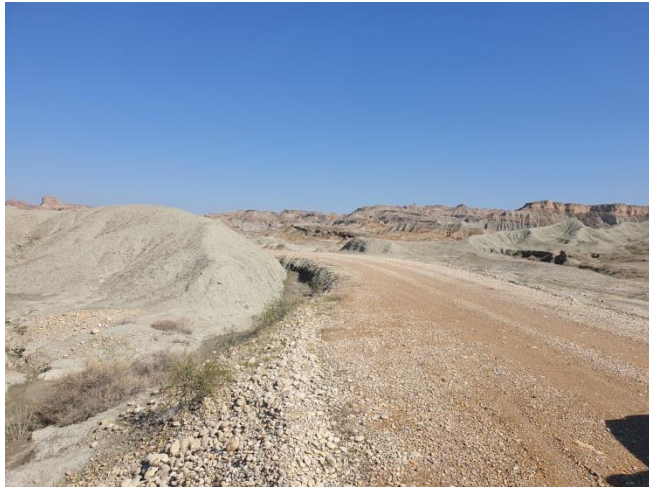
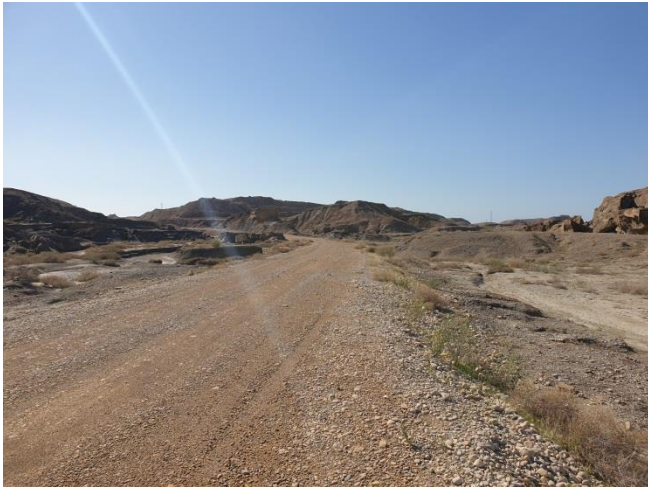
| <p>وضعیت مناسب جاده دسترسی به سمت چاه BK12-<br/>نمایی از کانال هدایت جریان مجاور جاده</p> | <p>وضعیت مناسب جاده دسترسی به سمت مسیر ارتباطی<br/>بندرگناوه-دیلیم</p> |

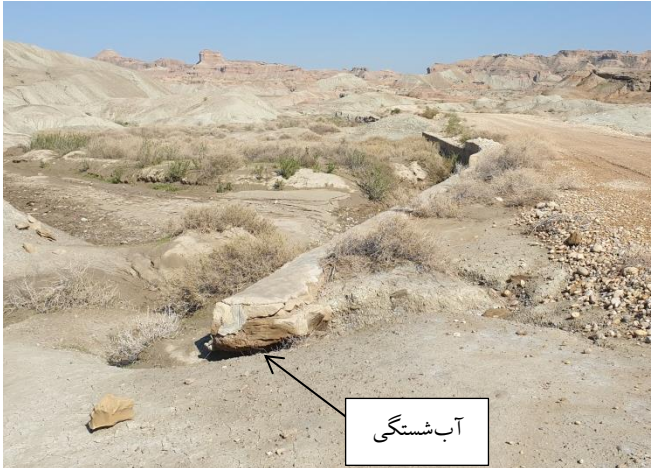
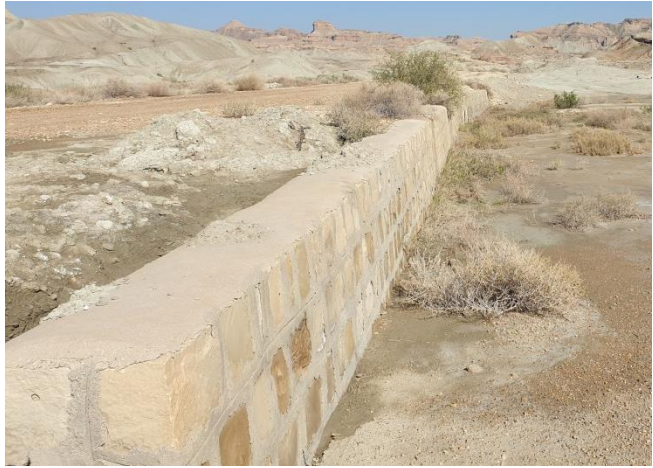
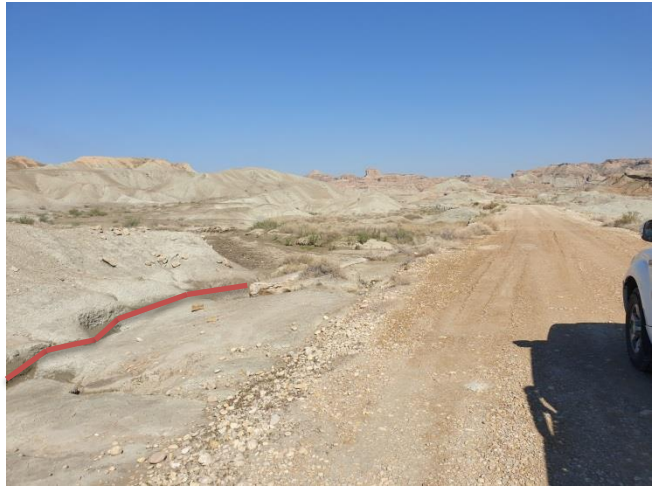
کالورت کیلومتر ۱+۷۷۶

در این کیلومتر تقاطع با رودخانه وجود دارد و کالورت موجود کیفیت سازه ای مناسبی دارد، برای عبور جریان دو لوله فارسیست جانمایی شده است که می باید لایه روبی گردد. همچنین در این بخش کناره سنگ چین کالورت دچار آب شستگی شده است که این موضوع مرتفع خواهد شد و جهت هدایت جریان به سمت رودخانه کانال های مجاور جاده دسترسی بهسازی و تعمیق می گردند. وضعیت جاده دسترسی در این بخش نیز مطلوب و دارای عرض مناسب است.

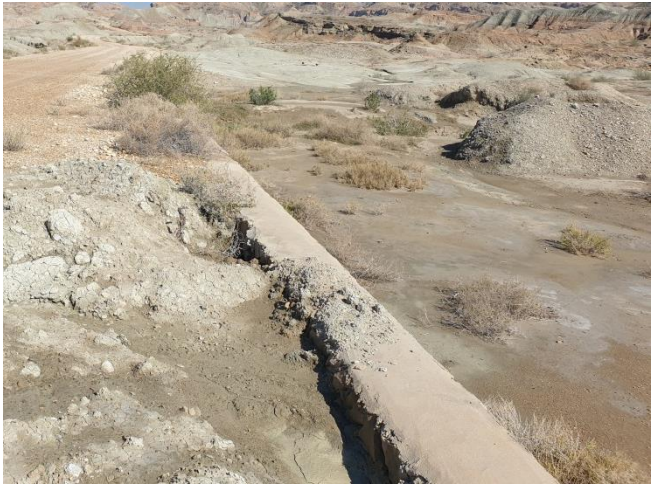
| <p>نمایی از جاده دسترسی و کانال هدایت جریان که نیاز به بهسازی دارد</p> | <p>آب شستگی کنار کالورت به سمت جاده دسترسی</p> |

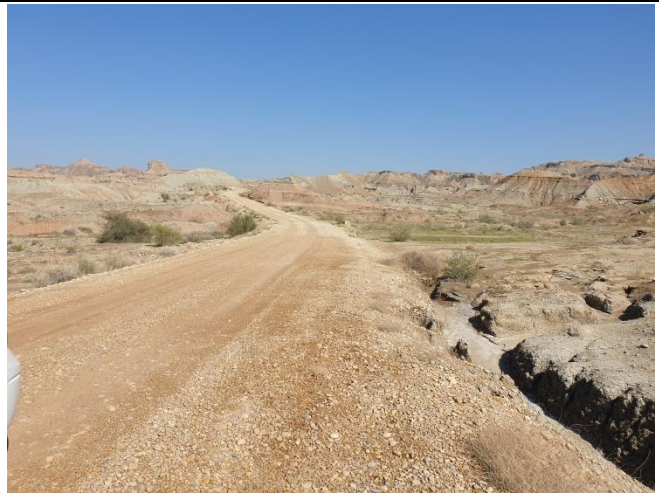
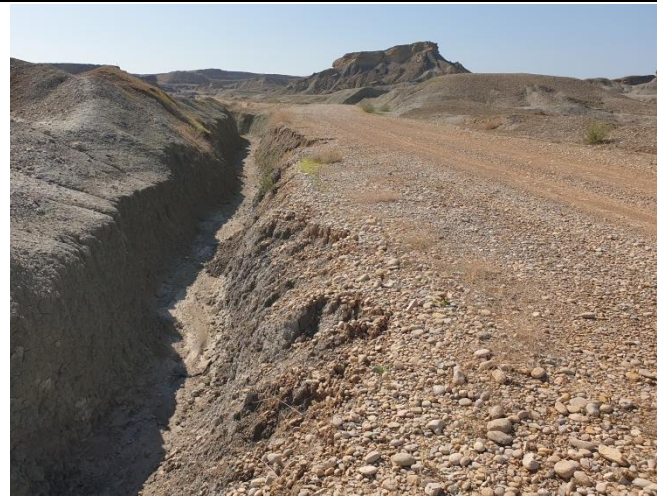
کیلومتر ۲+۰۷۳

در این بخش از مسیر بدلیل شیب زیاد نیاز است تا حدود ۱۰۰ متر از مسیر از کیلومتر ۲+۰۳۰ الی ۲+۱۳۰ آسفالت شود. کانال هدایت جریان مجاور مسیر وضعیت مناسبی دارد، جهت بهبود عملکرد هیدرولیکی نیاز به لایه رویی و پاکسازی دارد.

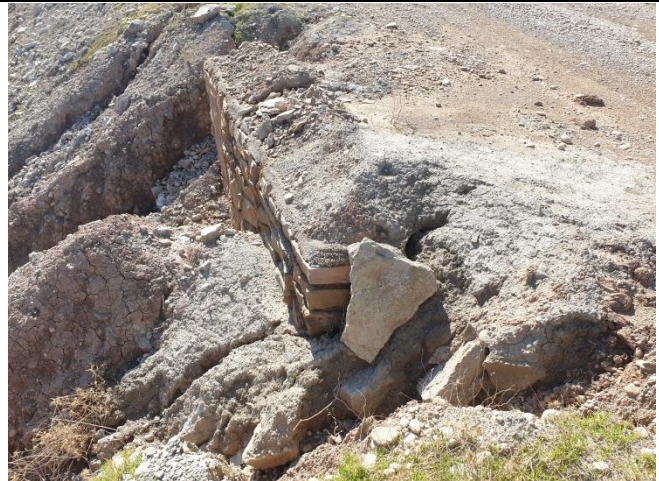
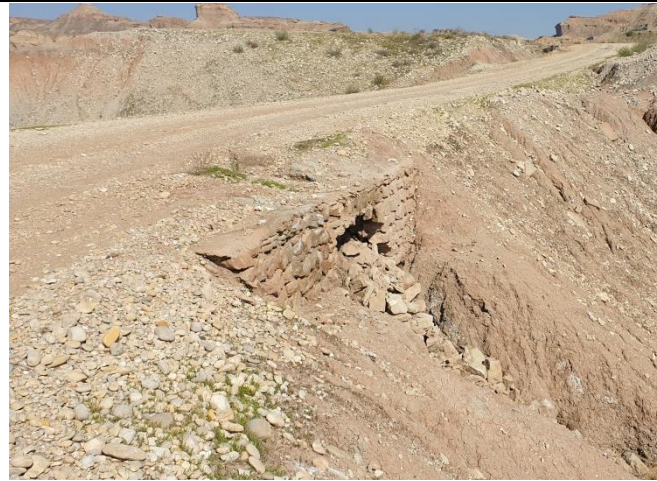
کالورت کیلومتر ۲+۵۰۶

کالورت در این کیلومتر قدیمی بوده و تخریب شده است این کالورت نیاز به جمع آوری و تعبیه کالورت جدید می باشد. وضعیت شن ریزی روی جاده مناسب نبوده و نیاز به بهسازی دارد. همچنین در سمت ارتفاعات، تعبیه کانال هدایت جریان در مجاورت جاده دسترسی لازم می باشد.

| <p>نمایی از جناح مخالف و وضعیت نامناسب</p> | <p>نمایی از وضعیت نامناسب کالورت</p> |

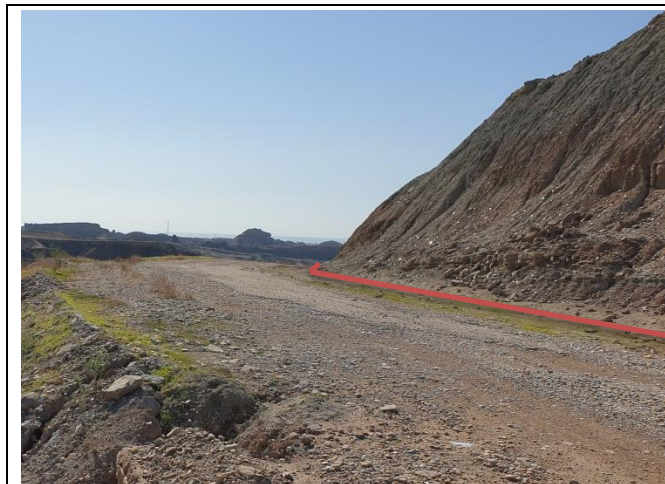
نمایی از جاده دسترسی به سمت مسیر بندرگناوه-دیلیم  
نیاز به تعبیه کانال هدایت جریان در سمت ارتفاعات

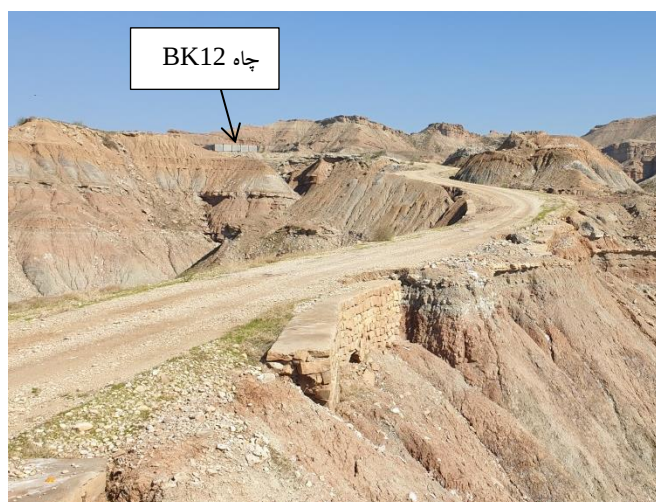
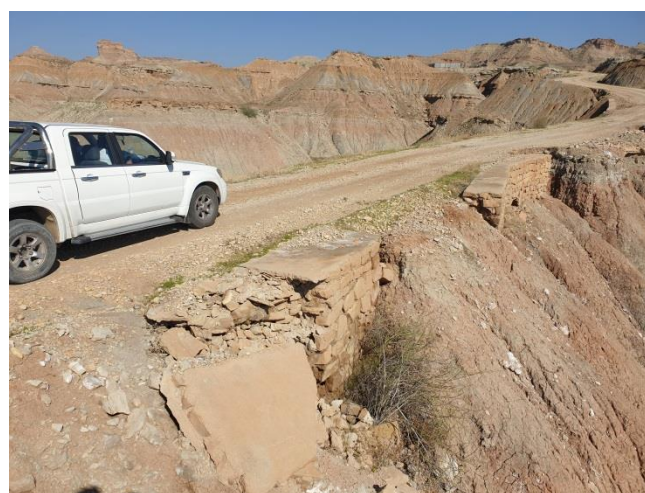
کیلومتر ۲+۸۵۹

در این بخش برای محافظت از شیب و جاده دسترسی، دیوار سنگی حائل وجود دارد. بخشی از دیوارهای مذکور تخریب و بخش های موجود کیفیت مناسبی ندارند؛ نیاز است دیوار سنگی موجود جمع آوری و دیوار جدیدی احداث گردد. وضعیت جاده در این بخش مناسب است ولی بدلیل شیب بالا در ادامه نیاز می باشد از کیلومتر ۲+۸۳۰ الی ۳+۲۰۰ (انتهای مسیر دسترسی) بطول حدود ۴۰۰ متر روکش آسفالتی اجرا گردد.

وضعیت نامناسب و تخریب دیوار سنگی

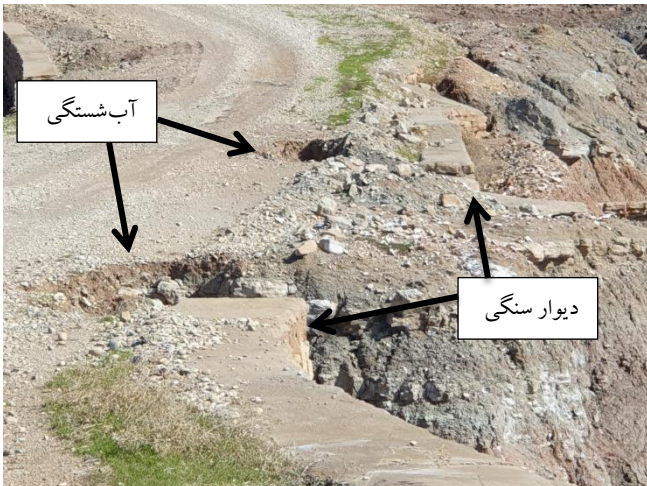
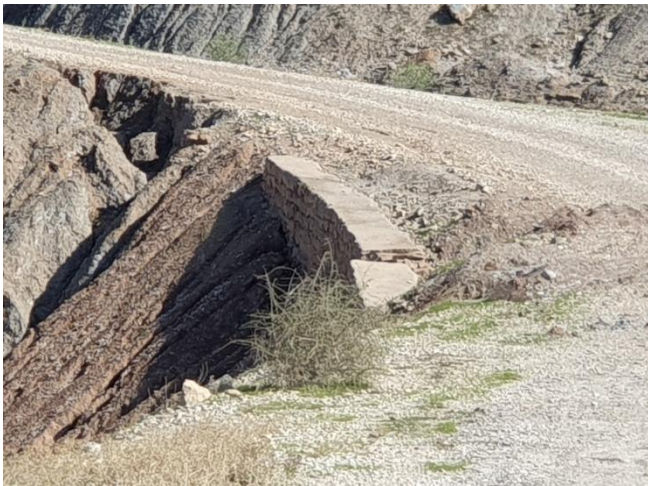
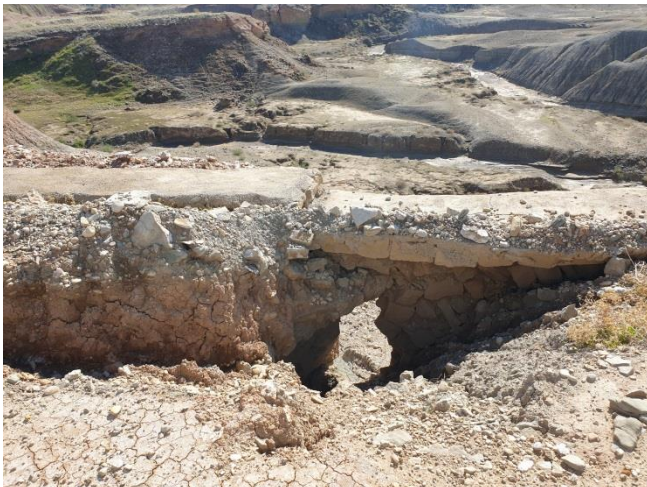
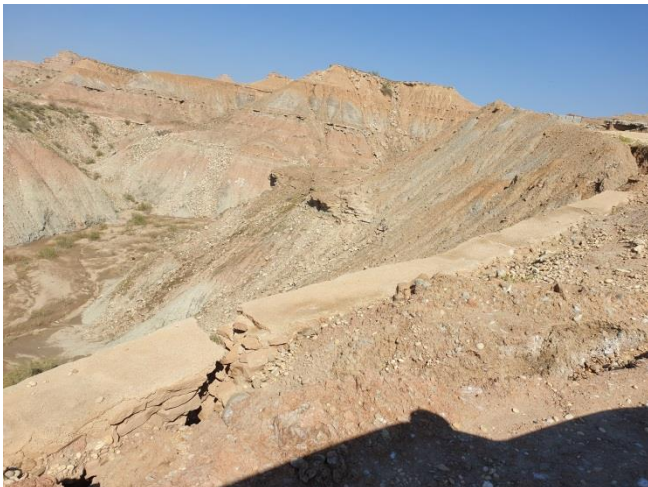
کیلومتر ۲+۹۴۰

در این کیلومتر نیز برای محافظت از جاده در دو سمت مسیر دیوار سنگی وجود دارد که برای حفظ دیوار موجود تعمیرات انجام شده است ولی هنوز کیفیت مناسبی ندارند و بخش هایی تخریب شده است. می باید این دیوارها جمع آوری و دیوار حائل سنگی جدید احداث گردد؛ همچنین در دو سمت جاده به سمت ارتفاعات تا موقعیت BK12 نیاز است کانال هدایت جریان آب احیا و تعبیه گردد تا از نفوذ آب به پشت دیوارها که عامل فرسایش جاده و تخریب دیوارها است، جلوگیری شود.

| <p>دیوار سنگی جناح مخالف و آب شستگی های موجود در مسیر و پشت دیوار های موجود</p> | <p>دیوار سنگی یکی از جناحین مسیر دسترسی</p> |
| <p>آب شستگی و وضعیت نامناسب پشت دیوار حائل</p> | <p>شکستگی و تخریب بخشی از دیوار</p> |

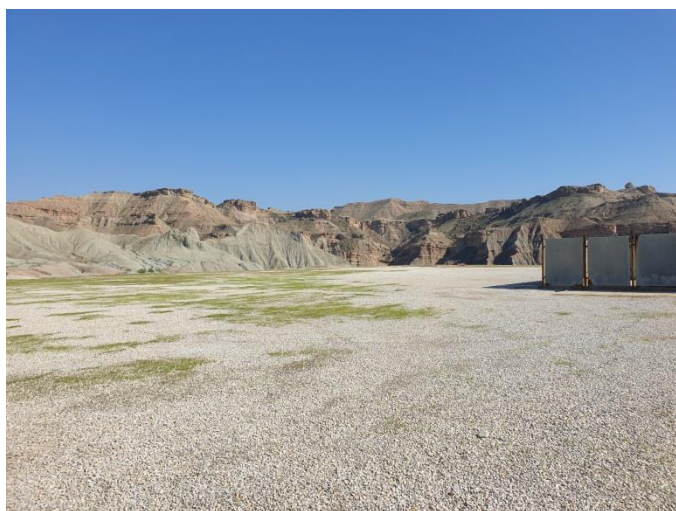
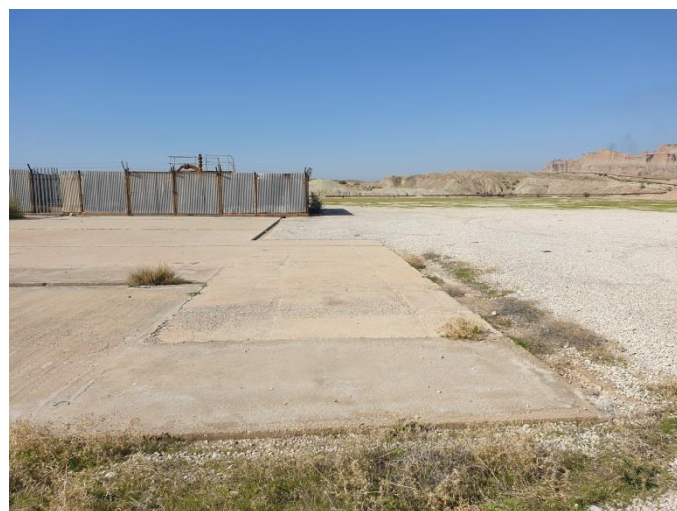
ابعاد محوطه لوکیشن حدود  $79 \times 136$  متر می باشد. وضعیت شن ریزی محوطه مناسب می باشد، یک لایه شن ریزی جهت شیب بندی و رگلاژ سطح نیاز است. جهت تامین ابعاد حداقل مورد نیاز ( $80 \times 140$  متر) از هر چهار جهت، عملیات خاکبرداری و خاکریزی مورد نیاز است. مساحت بتن موجود سرچاه حدود  $643$  متر مربع می باشد که لازم است به  $2560$  متر مربع افزایش یابد. بر اساس بازدید چشمی کیفیت و ضخامت بتن داخل محدوده فنس و اطراف سله مطلوب به نظر می رسد، در هر صورت اظهار نظر دقیق نیازمند انجام آزمایش است. طبق مشاهدات و بررسی های صورت گرفته می باید دو بلوک بتنی  $6$  متری اول و دوم مجموعاً به میزان  $250$  متر مربع تخریب گردد، در شرح کار میزان بتن ریزی  $2050$  متر مربع دیده شده است. در این موقعیت پد بتنی هلی کوپتر وجود ندارد. همچنین محوطه فاقد پد بتنی مخازن گازویل، سپتیک و کانال هدایت سوخت است. در رابطه با وضعیت رواناب ها، بدلیل ارتفاع بیشتر موقعیت BK12 نسبت به عوارض پیرامونی، حجم آب سطحی قابل توجه نبوده و برای هدایت آب های سطحی به سمت ارتفاعات شمالی، کانال دوزنقه ای احداث می گردد.

محوطه شنی چاه تعمیراتی BK12 و وضعیت مناسب فعلی آن

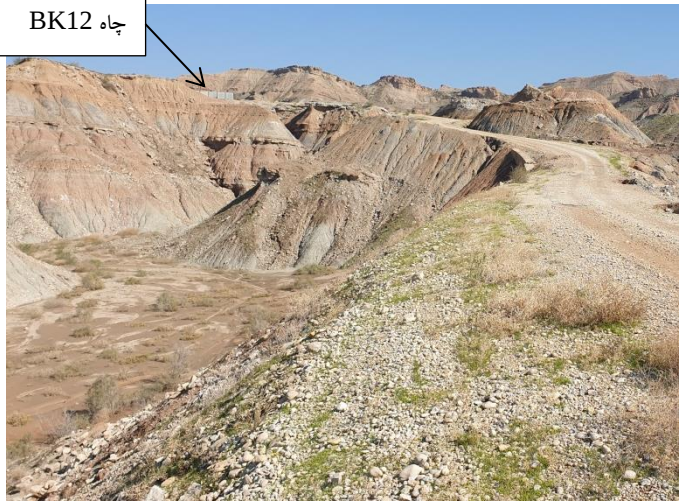
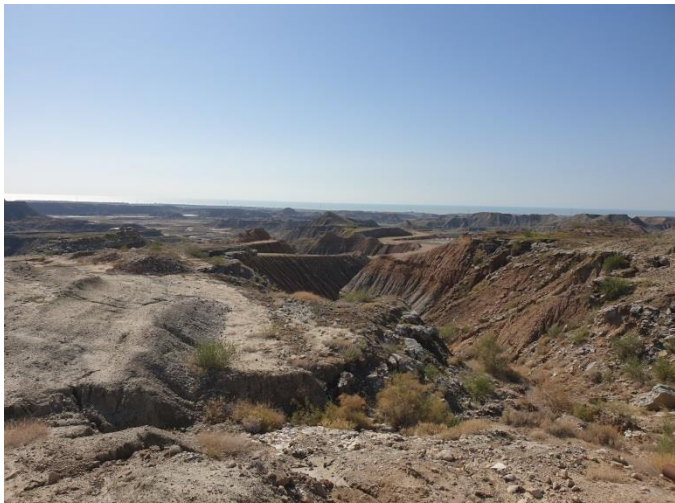
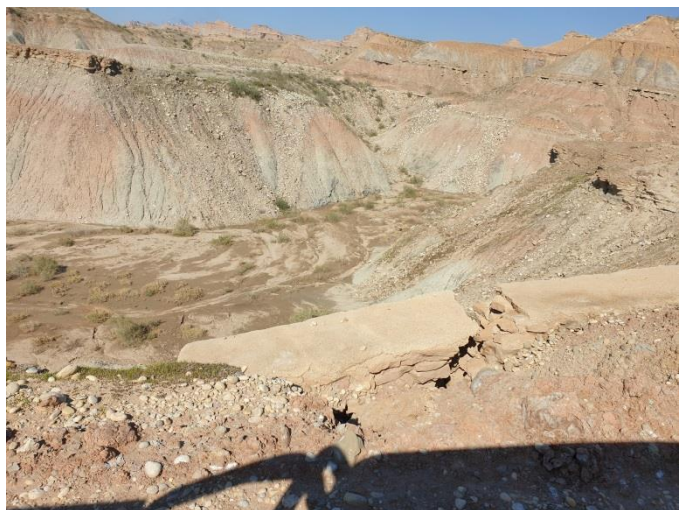
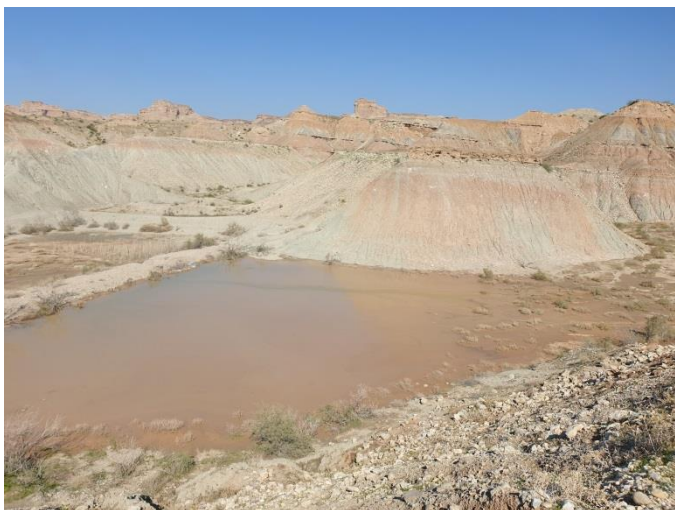
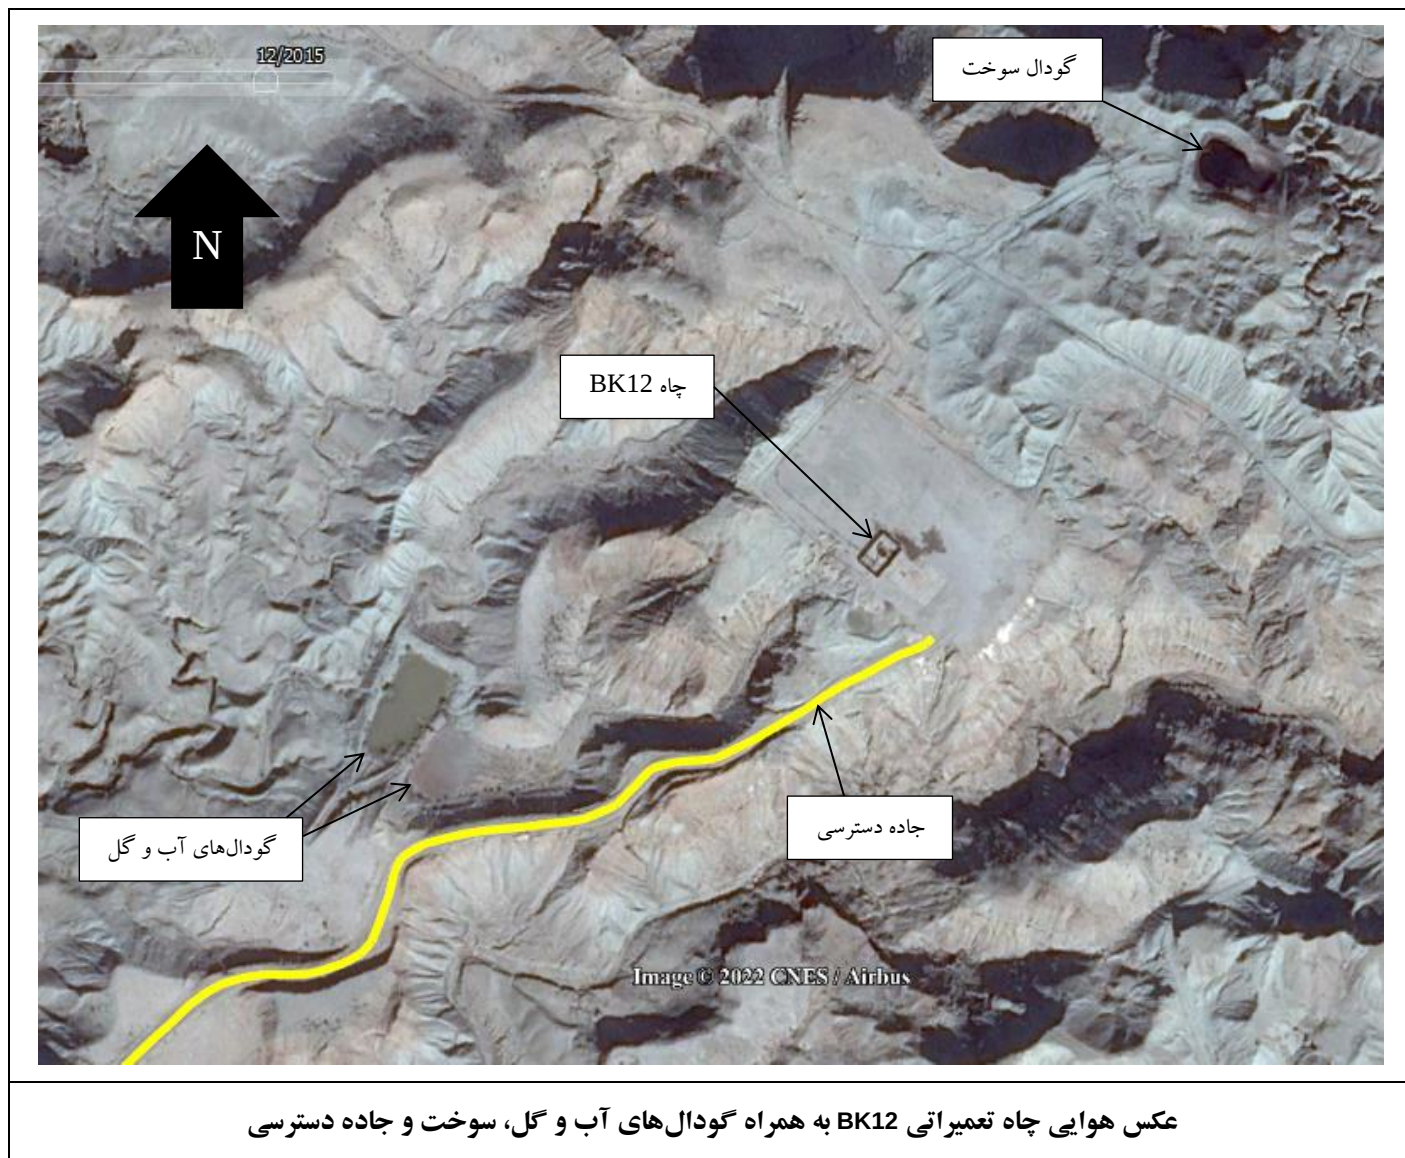
گودالهای آب و گل (همانطور که در تصویر هوایی قابل مشاهده است) در پایین دست و مجاور جاده دسترسی و در ارتفاعی حدود ۲۰ متر پایین تر از موقعیت چاه ساخته شده است. کانال هدایت آب و گل با مقطع مثلثی شکل و بصورت خاکی بطول حدود ۲۰۰ متر به سمت جنوب و در مجاورت جاده دسترسی به چاه قرار دارد؛ لازم است جهت تسهیل انتقال آب و گل، ریزش برداری و اصلاح شیب طولی در آن انجام شود. گودال های موجود در معرض ورود آب های سطحی و رواناب می باشند. در ادامه تصاویری از گودال ها نمایش داده شده است.

جهت دسترسی به گودال ها نیاز است تا از جاده دسترسی به موقعیت چاه، مسیر دسترسی به گودال ها احیا شود، در حال حاضر گودال ها فاقد لایه نفوذ ناپذیر هستند و در صورت اجرای لایه های ژئوتکستایل و ژئوممبران می باید برای جلوگیری از نفوذ رواناب به داخل گودال ها مسیرهای انحرافی برای آبراهه های موجود تعبیه گردد.

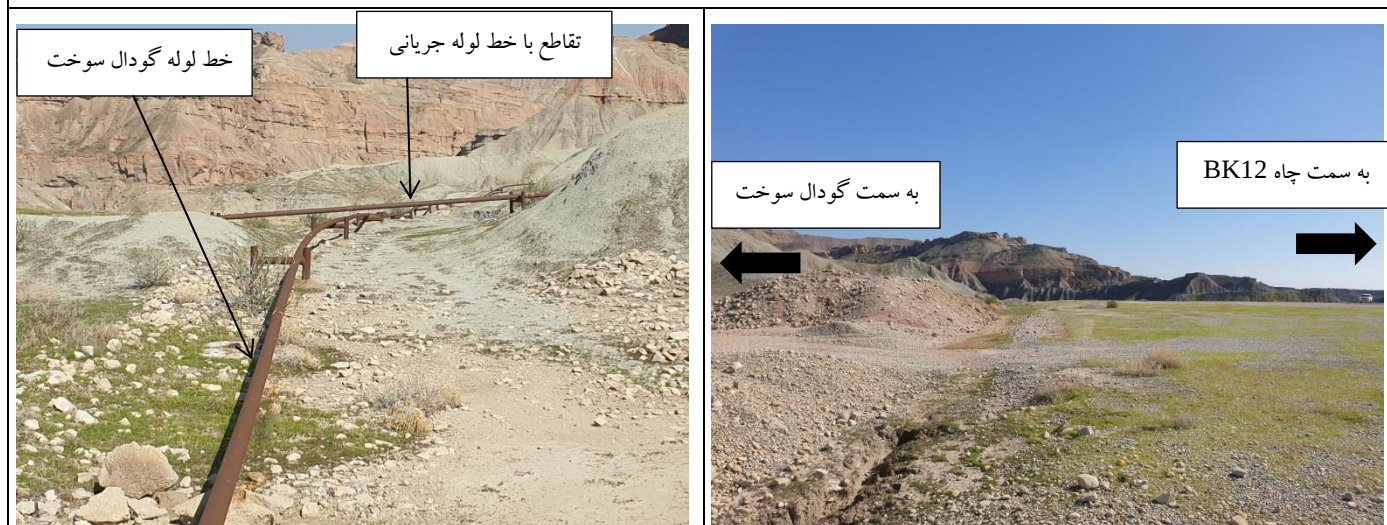
جاده دسترسی گودال سوخت موجود می باشد ولی در طول مسیر با خط لوله جریانی یکی دیگر از چاه ها تقاطع دارد که احداث پل برای عبور ماشین آلات مورد نیاز می باشد. ساپورت های خط لوله نیز مناسب می باشند، خط لوله به سمت گودال سوخت در شمال لوکیشن بطول حدود ۳۵۰ متر موجود می باشد.

مسیر دسترسی به سمت گودال سوخت و تقاطع با خط لوله جریانی (نیاز به احداث پل)

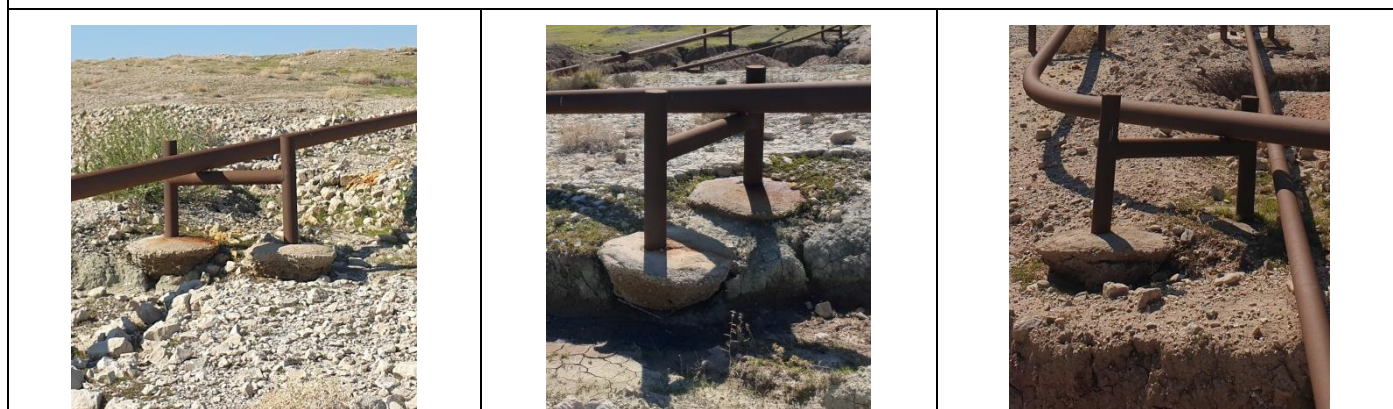
خط لوله جریانی از سمت غرب چاه خارج می شود و در مسیری صعب العبور بطول حدود ۳/۸ کیلومتر به سمت واحد فرآورش بینک ادامه پیدا می کند. با توجه به عکس های هوایی Google Earth مسیر دسترسی (Right of Way) برای این خط لوله جریانی وجود دارد، ولی در بخش هایی بدلیل تداخل با آبراهه ها و رودخانه های طبیعی دچار آب شستگی و تخریب شده است همچنین در مناطق متعددی ساپورت ها تخریب شده اند. وضعیت ساپورت های خط لوله جریانی در محدوده موقعیت چاه شماره ۱۲ مناسب است، تعدادی از ساپورت ها نیاز به اصلاح دارند. ادامه خط لوله جریانی تا کلاستر بینک خارج از محدوده کاری است.

وضعیت نامناسب سه عدد از ساپورت های خط لوله جریانی
