| <p>نگهداشت و افزایش تولید میدان نفتی بینک</p> <p>فعالیت های رو زمینی در بسته های کاری تحت الارض</p> <p>تسهیلات برق رسانی و انجام اصلاحات مربوط به چاه تعمیری</p> <p><b>BK12</b></p> |

## SITE VISIT REPORT (CIVIL WORK) - BK12

### نگهداشت و افزایش تولید میدان نفتی بینک

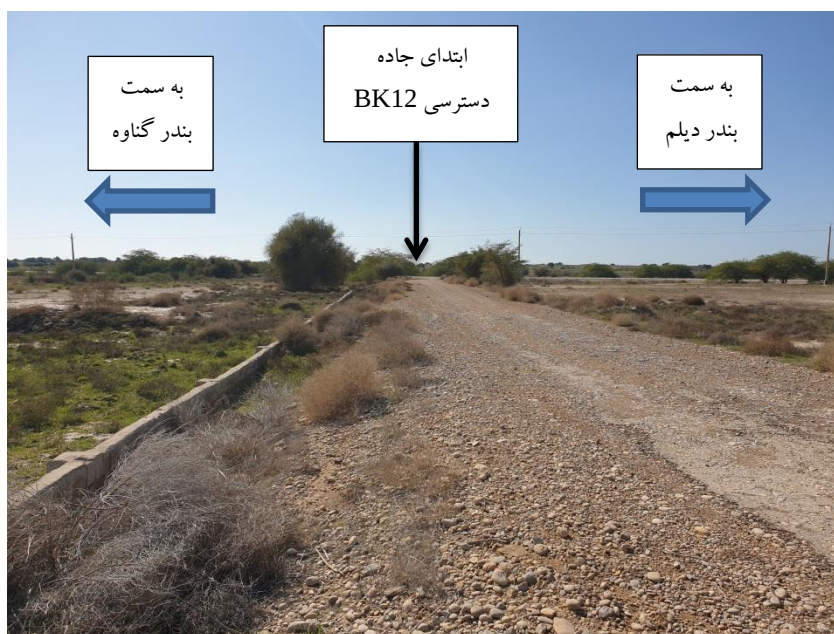
کیلومتر ۰+۰۰۰

در زیر نمایی از ابتدای مسیر نمایش داده شده است و همانگونه که در تصویر مشخص است جاده دسترسی دارای کیفیت مطلوب بوده و برای بهبود، جمع آوری گیاهان خودرو از داخل جاده نیاز می باشد.

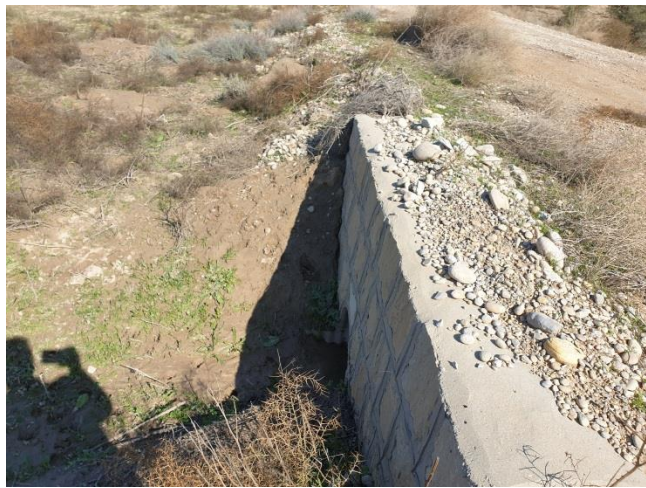
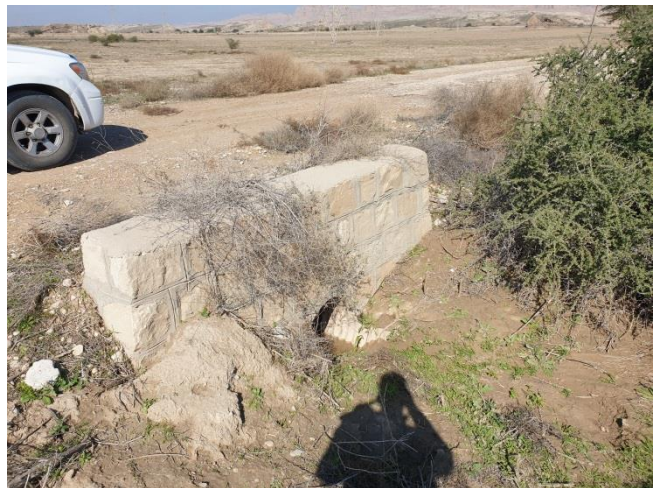
کالورت کیلومتر ۰+۱۷۰

کالورت پیش از این ترمیم گردیده است و وضعیت مناسبی دارد، تنها نیاز به لایه رویی لوله انتقال جریان می باشد. همچنین با توجه به تصاویر شن ریزی جاده نیاز به ترمیم و همانند بند پیشین جمع آوری گیاهان خودرو از سطح جاده لازم می باشد.

| <p>نمایی از جناح مخالف کالورت</p> | <p>نمایی از کالورت</p> |

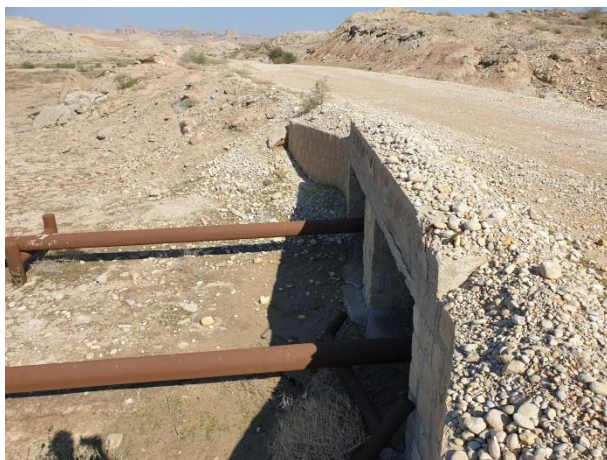
کالورت کیلومتر ۷۰۰+۰

در این کیلومتر جاده دسترسی با خط لوله های روزمینی تقاطع دارد و کالورتی جهت عبور لوله ها تعبیه گردیده است، کالورت بتازگی بهسازی شده و کیفیت مناسبی دارد. جاده دسترسی دارای عرض مناسب است و برای بهبود می باید شن ریزی اصلاح گردد.

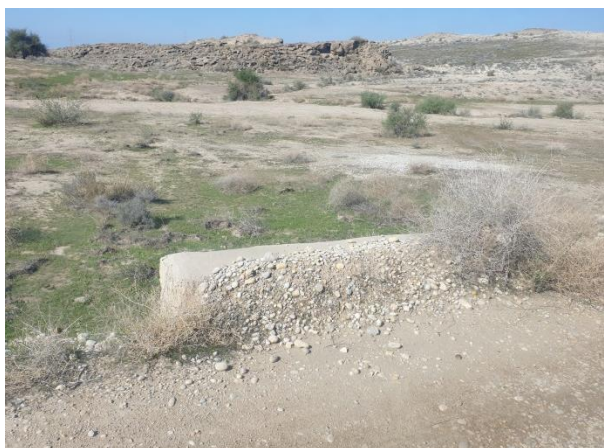
کالورت کیلومتر ۷۸۵+۰

این کالورت نیز از نظر سازه‌ای وضعیت مناسبی دارد و کیفیت آن مطلوب می‌باشد.

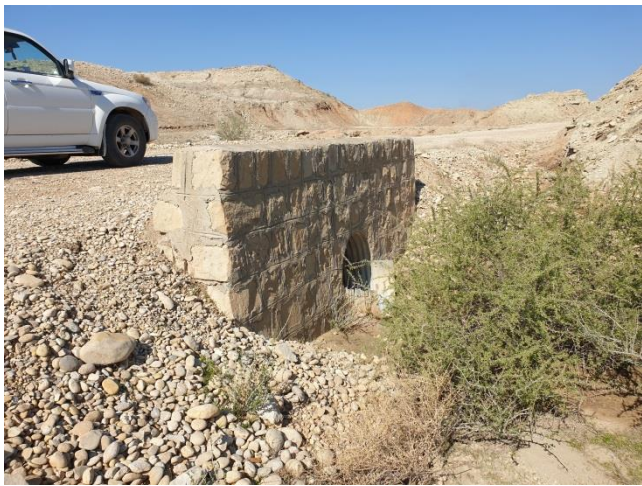
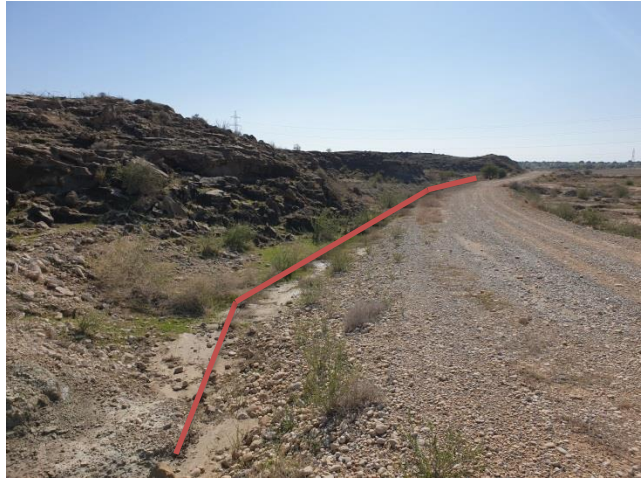
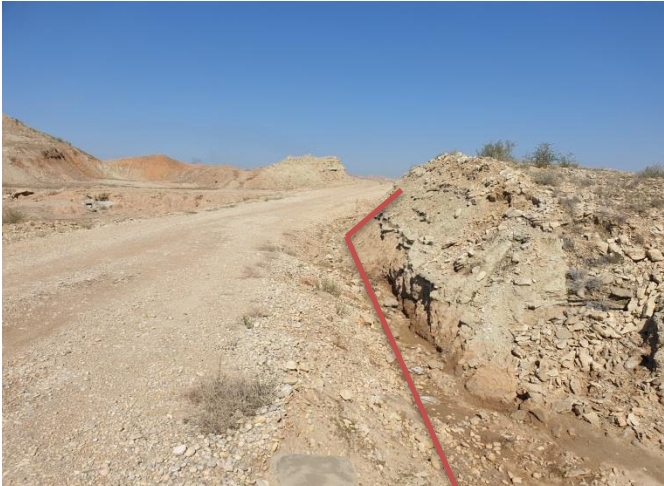
کالورت کیلومتر ۹۳۲+۰

این کالورت نیز ترمیمی بوده و کیفیت مناسبی دارد جهت بررسی لوله انتقال جریان لایه روبی لوله در دستور کار قرار می گیرد، وضعیت جاده دسترسی نیز مطلوب بوده و تنها جمع آوری گیاهان خودرو نیاز می باشد. همچنین در این قسمت نیاز می باشد تا کانال ۷ شکل کنار جاده دسترسی در سمت ارتفاعات بطول حدود ۱۵۰ متر لایه روبی و بهسازی گردد.

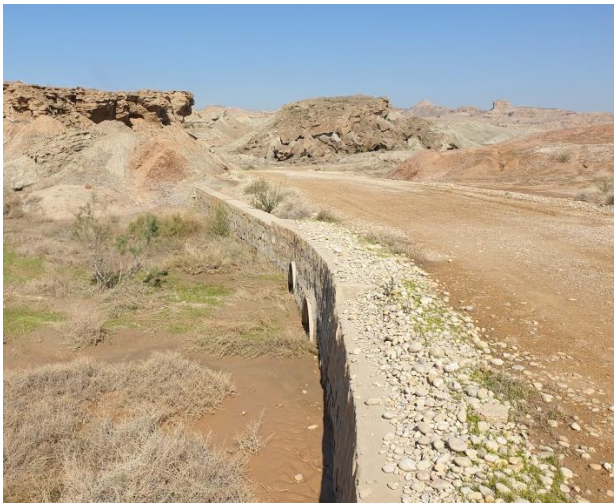
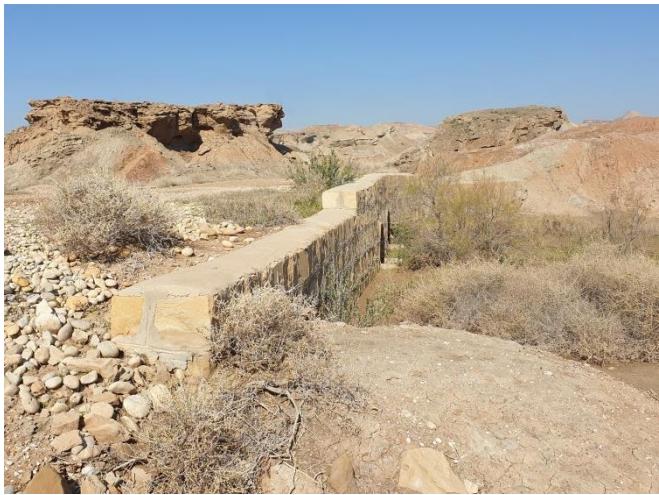
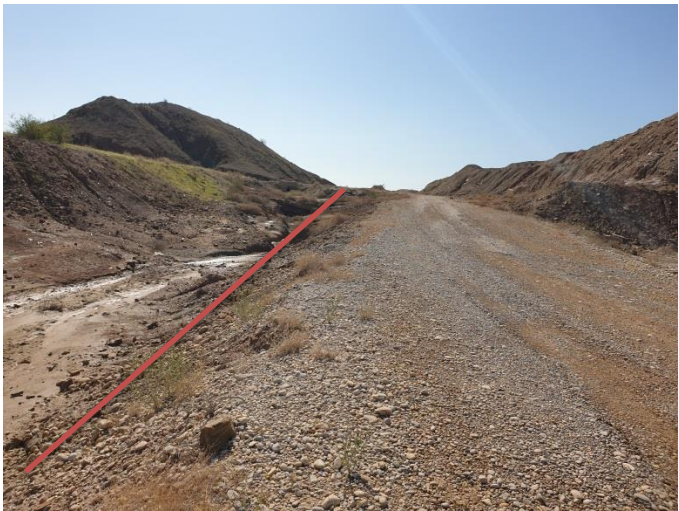
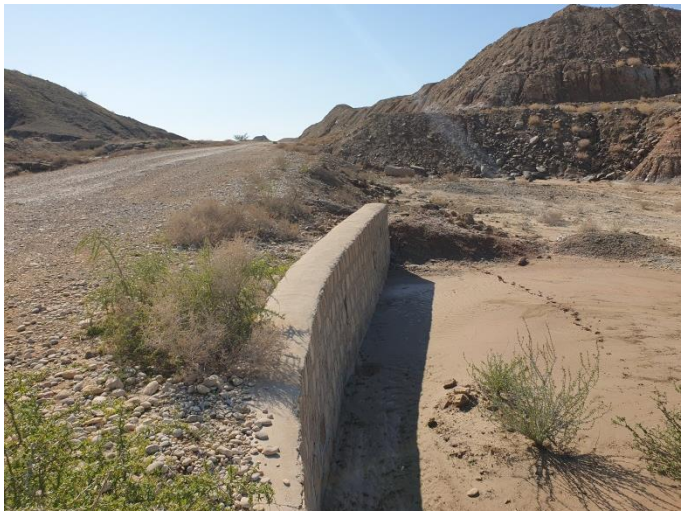
کالورت کیلومتر ۱+۴۲۸

در این کیلومتر تقاطع با رودخانه وجود دارد و طول دهانه رودخانه حدود ۲۰ متر می باشد پل تعبیه شده در این قسمت دارای دو لوله فارسیت بوده و رسوبات بخشی از آن ها را پر کرده است وضعیت پل و دیوارهای سنگی حائل مطلوب و بتازگی ترمیم شده اند. لوله های فارسیت نیاز به لایه روبی دارند و همچنین کانال ۷ شکل هدایت جریان آب در مجاورت جاده دسترسی نیاز می باشد.

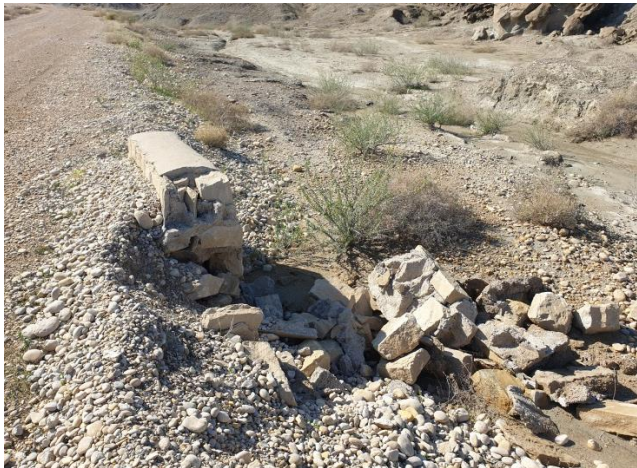
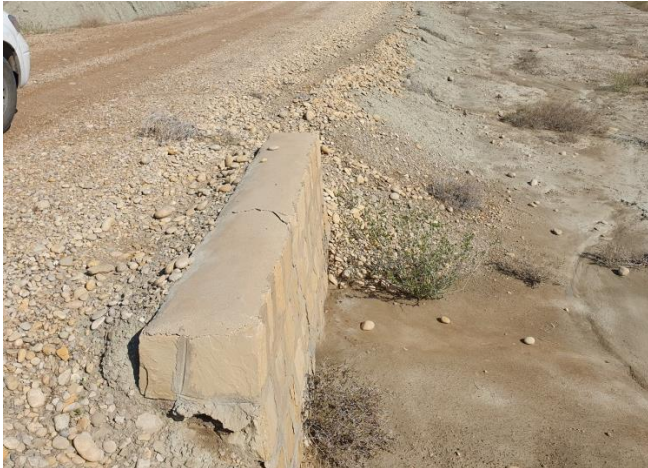
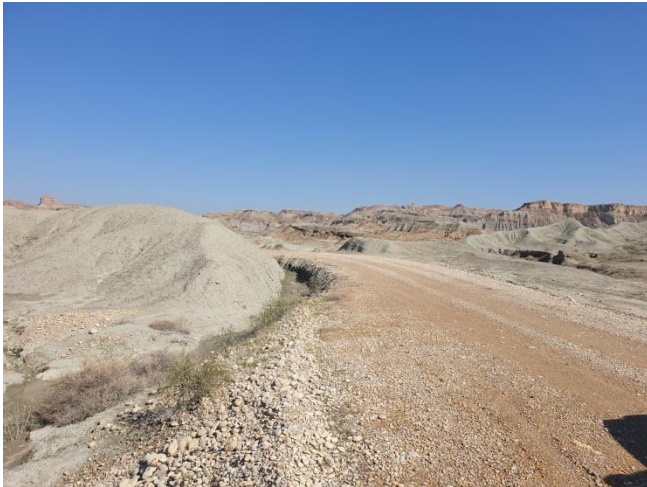
### کالورت کیلومتر ۱+۷۰۳

این کالورت ترمیمی می باشد ولی لوله فارسیت انتقال جریان در اثر رسوبات و ارتفاع نامناسب دچار گرفتگی شده و همچنین هر دو سمت کالورت دچار شکستگی شده و تخریب گردیده است، این کالورت باید جایگزین و کالورت جدید احداث گردد. وضعیت جاده دسترسی مناسب می باشد و تنها کانال هدایت جریان مجاور مسیر نیاز به پاکسازی از رسوبات و گیاهان خودرو دارد.

| <p>تخریب کامل بخشی از سنگ چینی</p> | <p>شکستگی در بدنه سنگ چینی کالورت</p> |

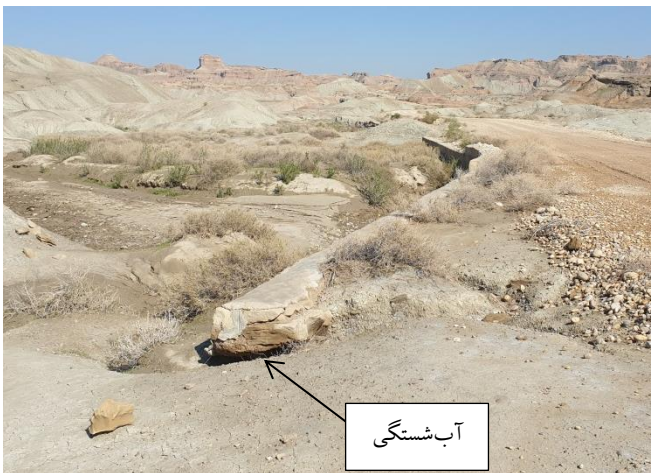
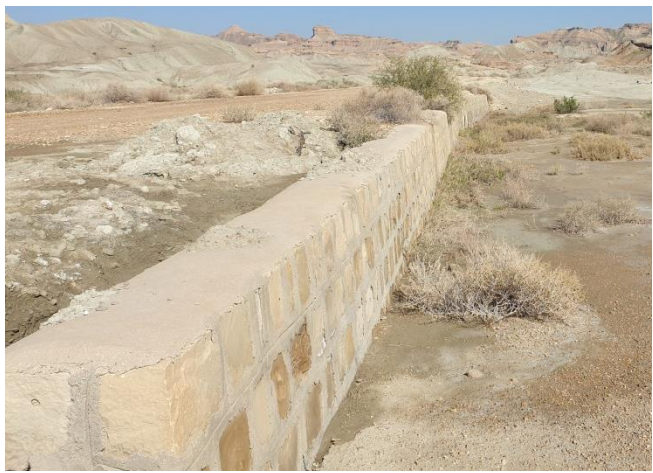
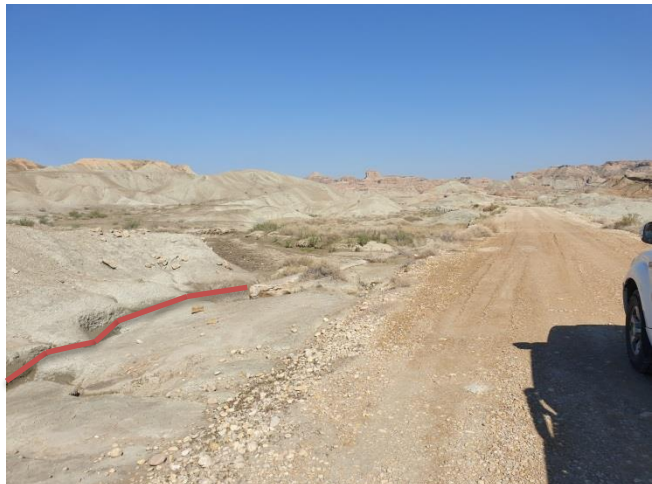
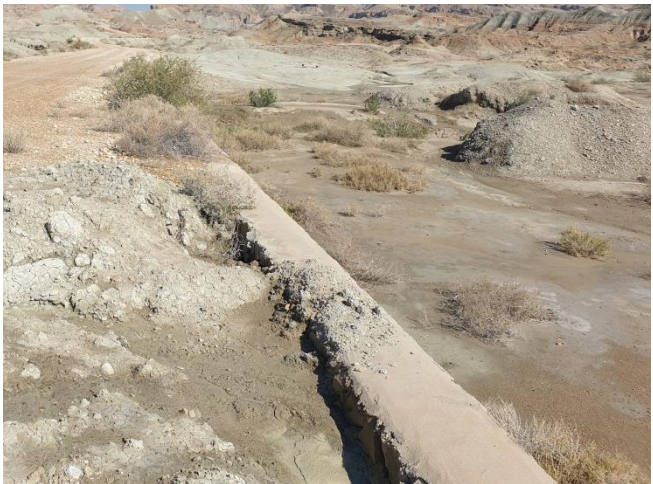
کالورت کیلومتر ۱+۷۷۶

در این کیلومتر تقاطع با رودخانه وجود دارد و کالورت موجود کیفیت سازه ای مناسبی دارد، برای عبور جریان دو لوله فارسیست جانمایی شده است که می باید لایه روبی گردد. همچنین در این بخش کناره سنگ چین کالورت دچار آب شستگی شده است که این موضوع مرتفع خواهد شد و جهت هدایت جریان به سمت رودخانه کانال های مجاور جاده دسترسی بهسازی و تعمیق می گردند. وضعیت جاده دسترسی در این بخش نیز مطلوب و دارای عرض مناسب است.

| <p>نمایی از جاده دسترسی و کانال هدایت جریان که نیاز به بهسازی دارد</p> | <p>آب شستگی کنار کالورت به سمت جاده دسترسی</p> |

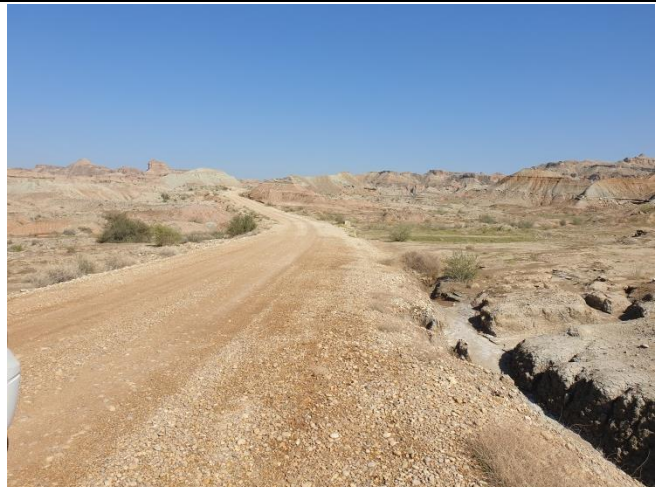
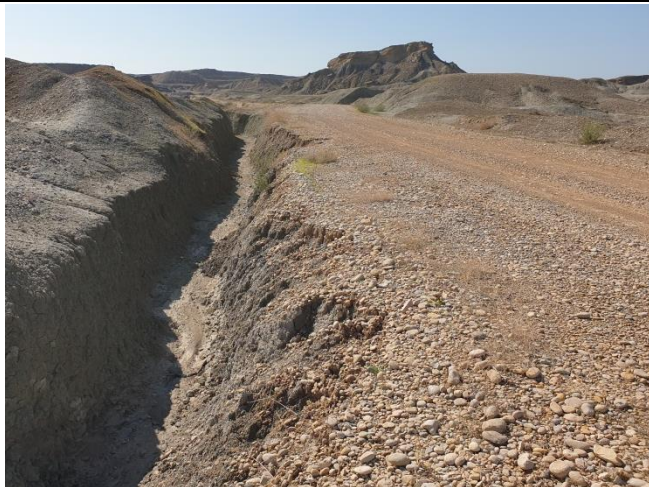
کیلومتر ۲+۰۷۳

در این بخش از مسیر بدلیل شیب زیاد نیاز است تا حدود ۱۰۰ متر از مسیر از کیلومتر ۲+۰۳۰ الی ۲+۱۳۰ آسفالت شود. کانال هدایت جریان مجاور مسیر وضعیت مناسبی دارد، جهت بهبود عملکرد هیدرولیکی نیاز به لایه رویی و پاکسازی دارد.

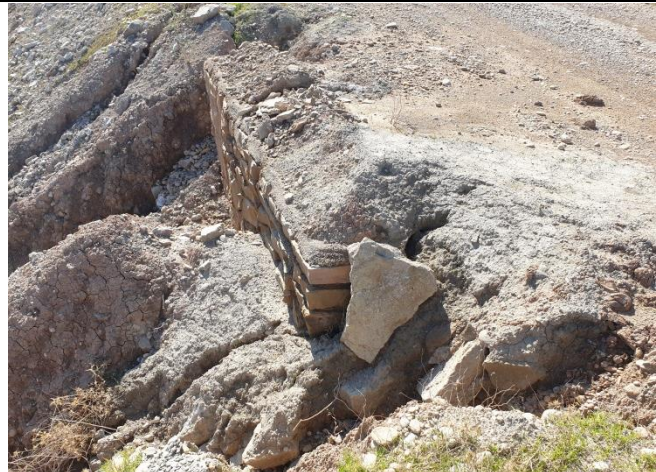
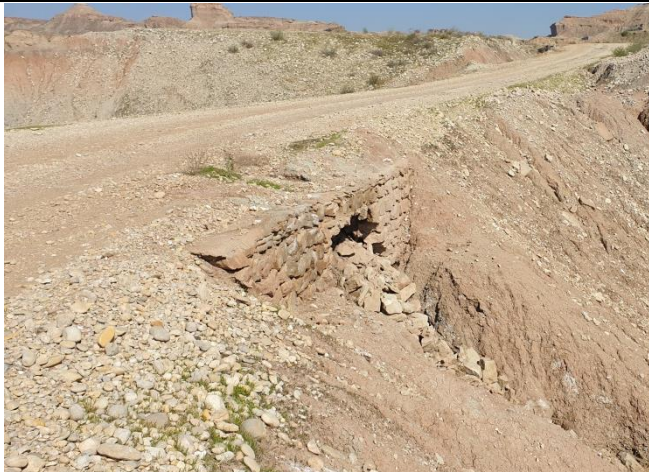
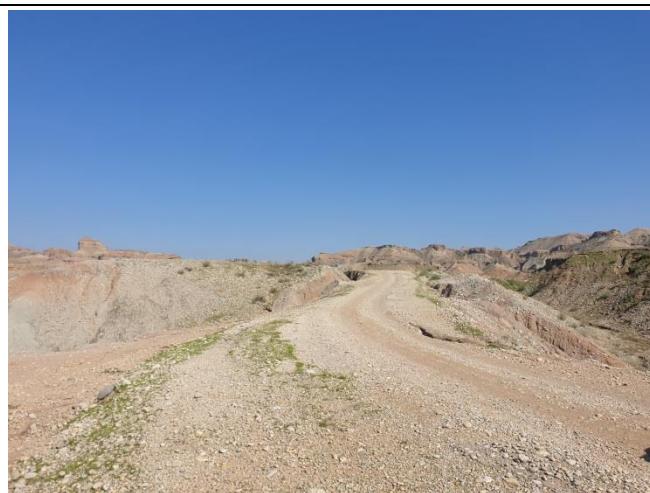
کالورت کیلومتر ۲+۵۰۶

کالورت در این کیلومتر قدیمی بوده و تخریب شده است این کالورت نیاز به جمع آوری و تعبیه کالورت جدید می باشد. وضعیت شن ریزی روی جاده مناسب نبوده و نیاز به بهسازی دارد. همچنین در سمت ارتفاعات، تعبیه کانال هدایت جریان در مجاورت جاده دسترسی لازم می باشد.

| <p>نمایی از جناح مخالف و وضعیت نامناسب</p> | <p>نمایی از وضعیت نامناسب کالورت</p> |

نمایی از جاده دسترسی به سمت مسیر بندرگناوه-دیلیم  
نیاز به تعبیه کانال هدایت جریان در سمت ارتفاعات

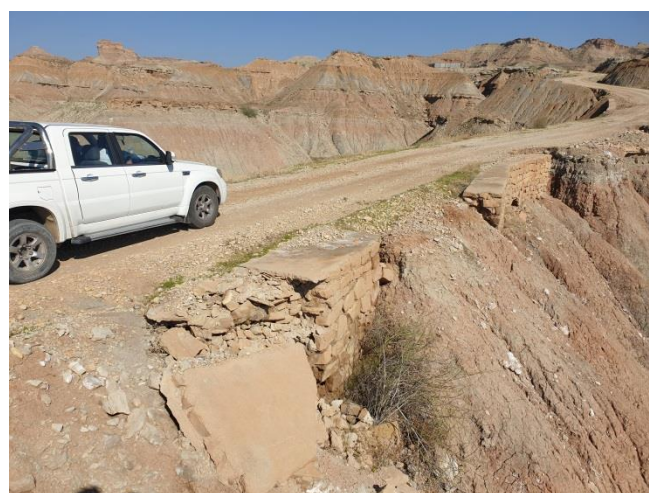
کیلومتر ۲+۸۵۹

در این بخش برای محافظت از شیب و جاده دسترسی، دیوار سنگی حائل وجود دارد. بخشی از دیوارهای مذکور تخریب و بخش‌های موجود کیفیت مناسبی ندارند؛ نیاز است دیوار سنگی موجود جمع آوری و دیوار جدیدی احداث گردد. وضعیت جاده در این بخش مناسب است ولی بدلیل شیب بالا در ادامه نیاز می‌باشد از کیلومتر ۲+۸۳۰ الی ۳+۲۰۰ (انتهای مسیر دسترسی) بطول حدود ۴۰۰ متر روکش آسفالتی اجرا گردد.

وضعیت نامناسب و تخریب دیوار سنگی

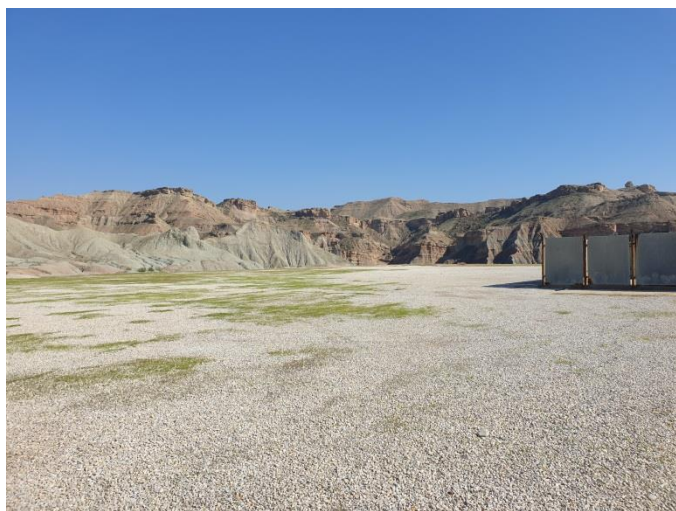
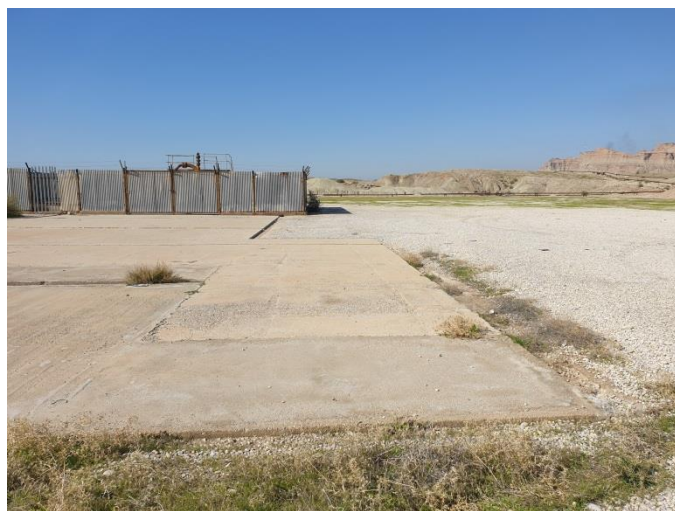
ابعاد محوطه لوکیشن حدود ۷۹×۱۳۶ متر می باشد. وضعیت شن ریزی محوطه مناسب می باشد، یک لایه شن ریزی جهت شیب بندی و رگلاژ سطح نیاز است. جهت تامین ابعاد حداقل مورد نیاز (۸۰×۱۴۰ متر) از هر چهار جهت، عملیات خاکبرداری و خاکریزی مورد نیاز است. بر اساس بازدید چشمی کیفیت و ضخامت بتن داخل محدوده فنس و اطراف سلر مطلوب به نظر می رسد، در هر صورت اظهار نظر دقیق نیازمند انجام آزمایش است. طبق مشاهدات و بررسی های صورت گرفته می باید دو بلوک بتنی ۶ متری اول و دوم مجموعاً به میزان ۲۵۰ مترمربع تخریب گردد، در شرح کار میزان بتن ریزی ۲۰۵۰ مترمربع دیده شده است. در این موقعیت پد بتنی هلی کوپتر وجود ندارد. همچنین محوطه فاقد پد بتنی مخازن گازوئیل، سپتیک و کانال هدایت سوخت است. در رابطه با وضعیت رواناب ها، بدلیل ارتفاع بیشتر موقعیت BK12 نسبت به عوارض پیرامونی، حجم آب سطحی قابل توجه نبوده و برای هدایت آب های سطحی به سمت ارتفاعات شمالی، کانال دوزنقه ای احداث می گردد.

محوطه شنی چاه تعمیراتی BK12 و وضعیت مناسب فعلی آن

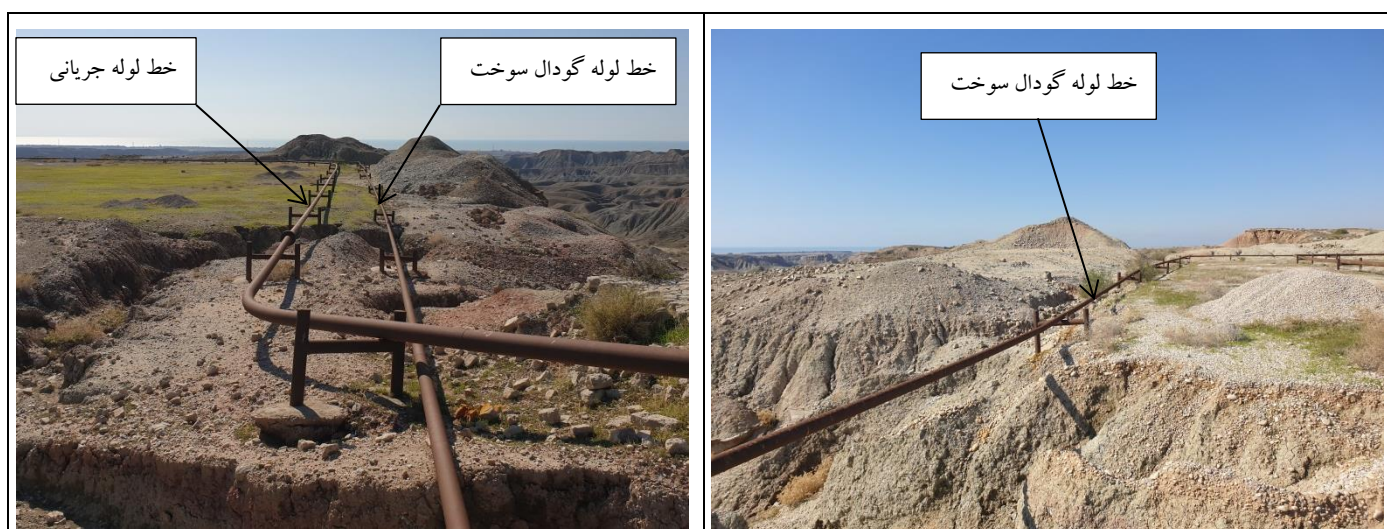
جاده دسترسی گودال سوخت موجود می باشد ولی در طول مسیر با خط لوله جریانی یکی دیگر از چاه ها تقاطع دارد که احداث پل برای عبور ماشین آلات مورد نیاز می باشد. سائپورت های خط لوله نیز مناسب می باشند، خط لوله به سمت گودال سوخت در شمال لوکیشن بطول حدود ۳۵۰ متر موجود می باشد.

مسیر دسترسی به سمت گودال سوخت و تقاطع با خط لوله جریانی (نیاز به احداث پل)

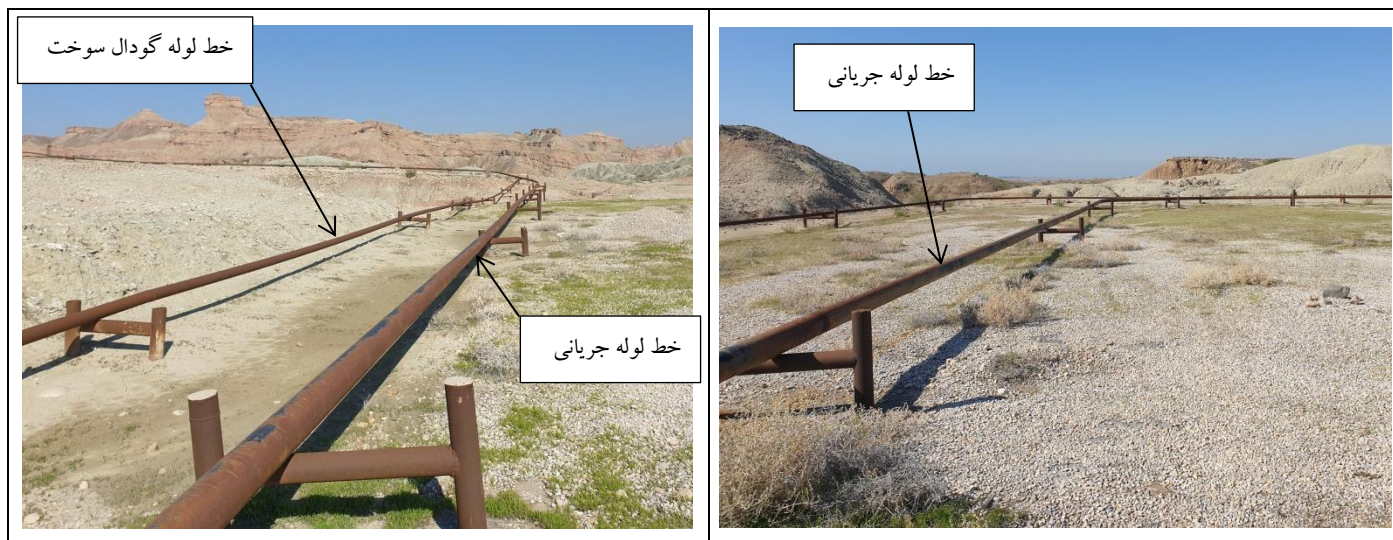
خط لوله جریانی از سمت غرب چاه خارج می شود و در مسیری صعب العبور بطول حدود ۳/۸ کیلومتر به سمت واحد فرآورش بینک ادامه پیدا می کند. با توجه به عکس های هوایی Google Earth مسیر دسترسی (Right of Way) برای این خط لوله جریانی وجود دارد، ولی در بخش هایی بدلیل تداخل با آبراهه ها و رودخانه های طبیعی دچار آب شستگی و تخریب شده است همچنین در مناطق متعددی ساپورت ها تخریب شده اند. وضعیت ساپورت های خط لوله جریانی در محدوده موقعیت چاه شماره ۱۲ مناسب است، تعدادی از ساپورت ها نیاز به اصلاح دارند. ادامه خط لوله جریانی تا کلاستر بینک خارج از محدوده کاری است.

وضعیت نامناسب سه عدد از ساپورت های خط لوله جریانی
