| <br>NISOC | <p>نگهداشت و افزایش تولید میدان نفتی بینک</p> <p>فعالیت های رو زمینی در بسته های کاری تحت الارض</p> <p>تسهیلات برق رسانی و انجام اصلاحات مربوط به چاه تعمیری</p> <p><b>BK15</b></p> | | | | | | | | |
| شماره پیمان:<br><br>۰۵۳ - ۰۷۳ - ۹۱۸۴ | SITE VISIT REPORT (CIVIL WORK) - BK15 | | | | | | | شماره صفحه ۲ : از ۲۶ | |

<table><tr><th colspan="8">SITE VISIT REPORT (CIVIL WORK) - BK15</th></tr></table>

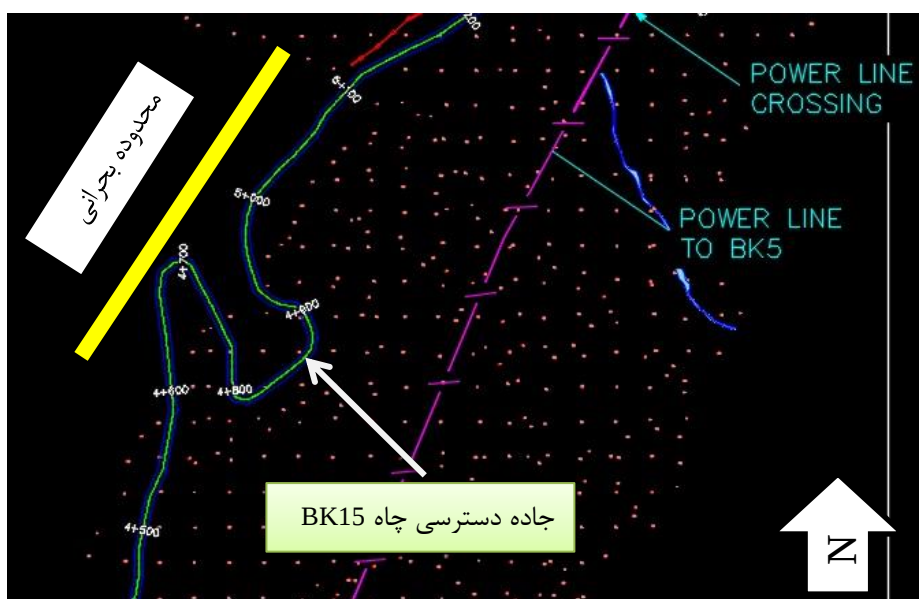
محدوده بحرانی کیلومتر ۴+۵۰۰ الی ۵+۱۰۰

از کیلومتر ۲+۹۰۰ تا ۵+۳۹۰ مسیر در محدوده توپوگرافی کوهستان سخت قرار می گیرد و شعاع قوس های افقی به ۶ متر کاهش پیدا می کند، به همین دلیل در قوسهایی با وضعیت مشابه، اضافه عرض جهت تامین گردش وسایل نقلیه طویل لازم است. بحرانی ترین نقطه از این نظر کیلومتر ۴+۵۰۰ تا ۵+۱۰۰ است که در آن شیب طولی حدود ۱۸ درصد و قوس های پی در پی با شعاع کمتر از حد استاندارد ترکیب شده است. این محدوده نیازمند اصلاح هندسی، احداث روکش آسفالتی، نصب علائم ایمنی و حفاظتی (نیوجرسی و گاردریل) در سمت پرتگاه و بطور کلی بهسازی جامع جهت تردد ایمن ماشین آلات و نیروی انسانی است.

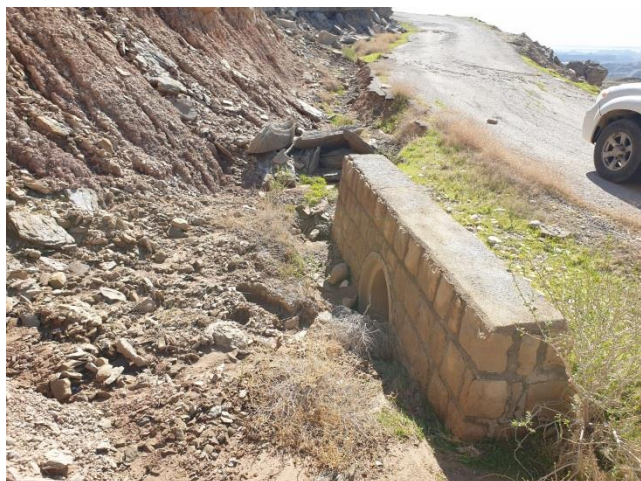
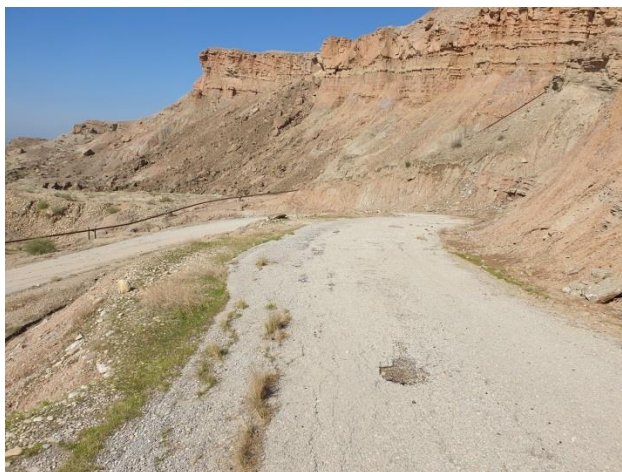
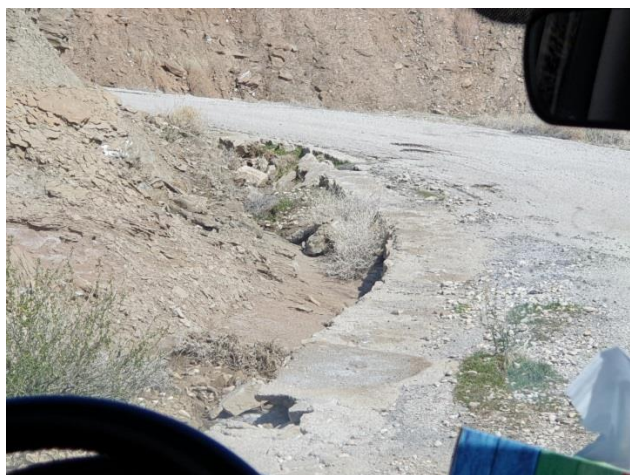
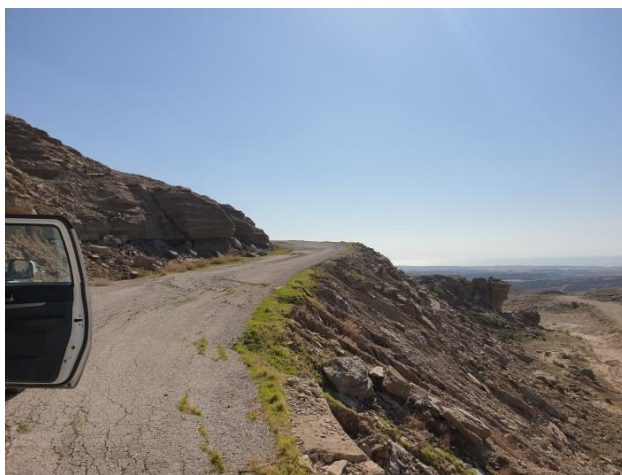
نماهایی از محدوده بحرانی کیلومتر ۴+۵۰۰ الی ۵+۱۰۰-

شیب طولی بحرانی، روکش نامناسب، عدم تامین فاصله دید و پرتگاه بدون تمهیدات حفاظتی

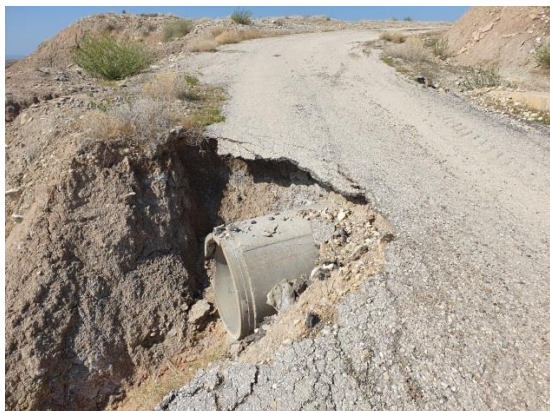
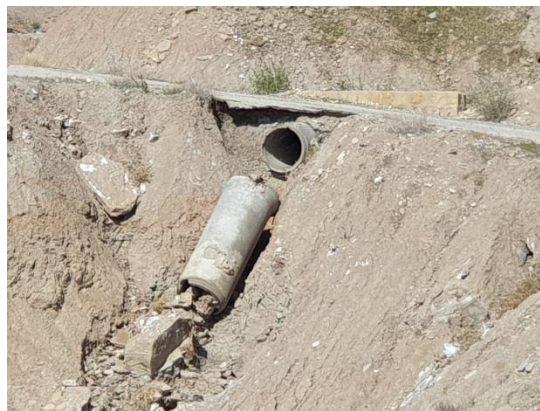
تخریب آبرو لوله ای، آبخستگی شدید، تخریب روکش و عرض کم جاده دسترسی

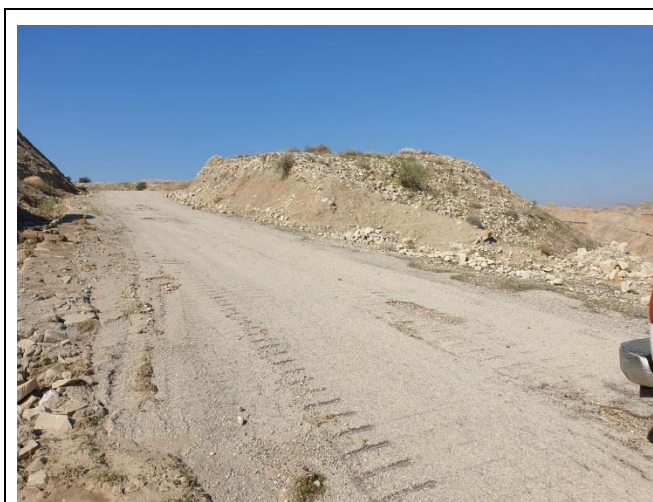
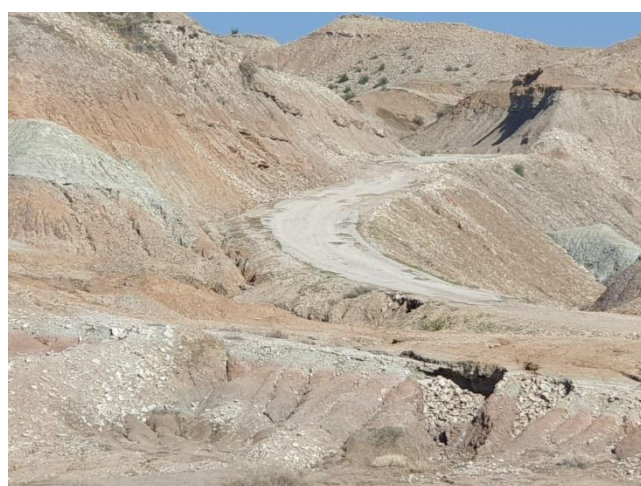
نمایی از محدوده های آسفالتی جاده دسترسی

روکش جاده دسترسی در چهار محدوده به دلیل شیب طولی بیش از ۱۰ درصد آسفالتی است. در جدول زیر موقعیت شروع و پایان این محدوده ها آمده است. متأسفانه روکش آسفالتی در این محدوده ها تا حد زیادی تخریب شده و تمام طول این محدوده نیازمند بهسازی و روکش مجدد است. در حدود ۹۰۰ متر از طول مسیر بقایای روکش آسفالتی مشاهده می گردد، اما جهت تامین عبور و مرور دکل ، حدود ۲۰۰۰ متر از طول مسیر نیازمند روکش آسفالتی است.

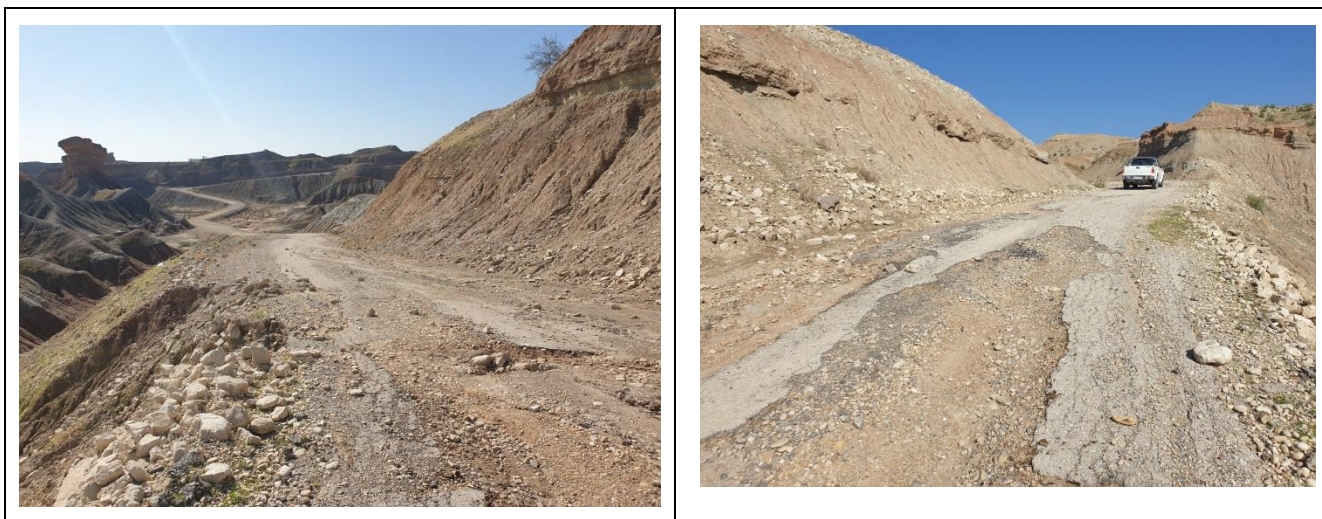
نماهایی از محدوده های آسفالتی تخریب شده ی جاده دسترسی

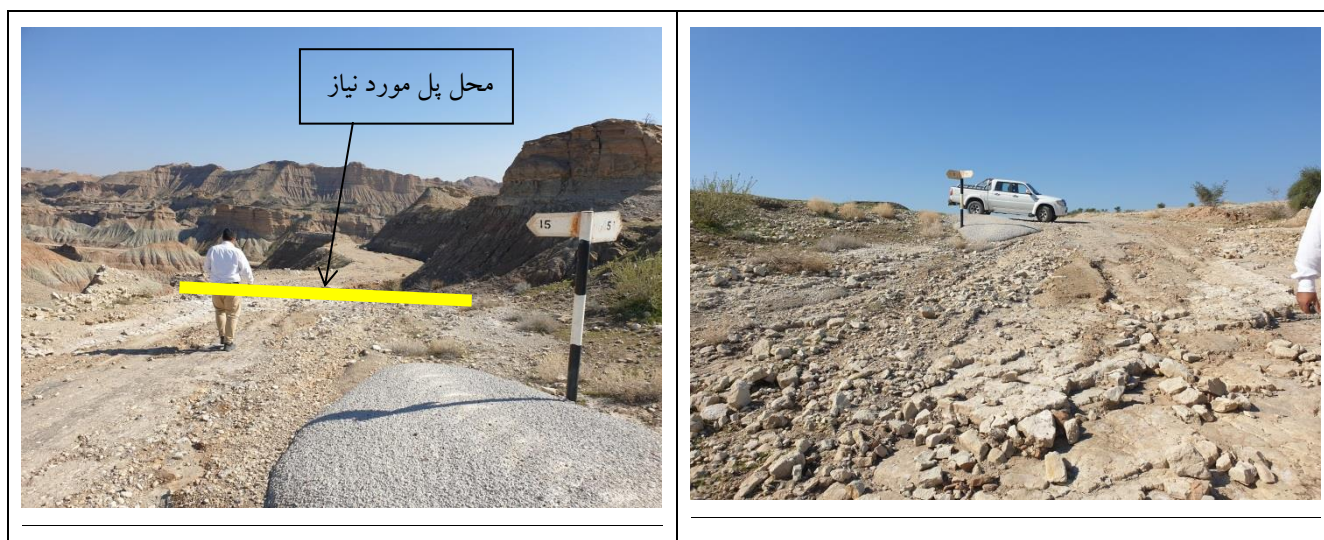
محل تقاطع جاده دسترسی با جاده دسترسی چاه BK5

جاده دسترسی چاه BK5 در کیلومتر ۳+۲۱۵ از جاده دسترسی منشعب می گردد. جسم راه در این محدوده بسیار آسیب دیده و نیازمند بهسازی کامل می باشد. هم چنین احداث یک دهانه پل سه متری در این تقاطع به دلیل تقاطع با رودخانه لازم است.

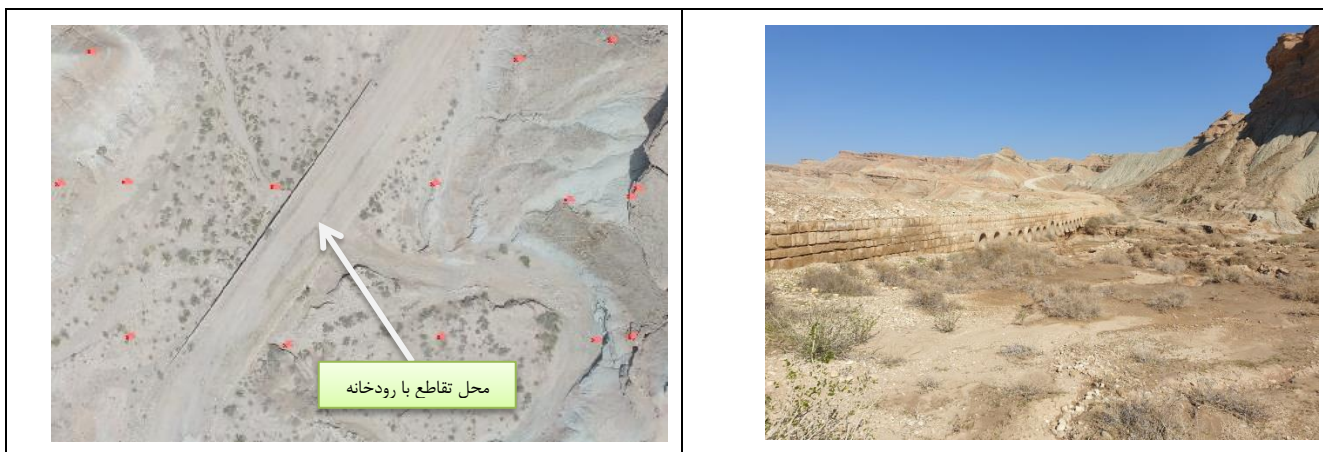
محل تقاطع جاده دسترسی با رودخانه و تعداد کالورتهای لوله ای در کیلومتر ۳+۵۰۰

حدود ۵۰۰ متر بعد از تقاطع جاده دسترسی BK15 تقاطع با رودخانه وجود دارد. جهت عبور از رودخانه ۱۵ عدد کالورت لوله ای در کنار هم قرار گرفته و دیوار برگشتی به طول ۴۰ متر در طرفین احداث شده است. بستر زیرین کالورتها دچار آبشستگی شده و با زیر بار ترافیک رفتن جاده دسترسی، کالورتها قطعا دچار تخریب و نشست خواهند شد. لذا ترمیم و بهسازی کالورتها لازم است، که با توجه به طول زیاد و تعداد زیاد کالورتها خارج از شرح کار اشاره شده در مدارک پایه است.

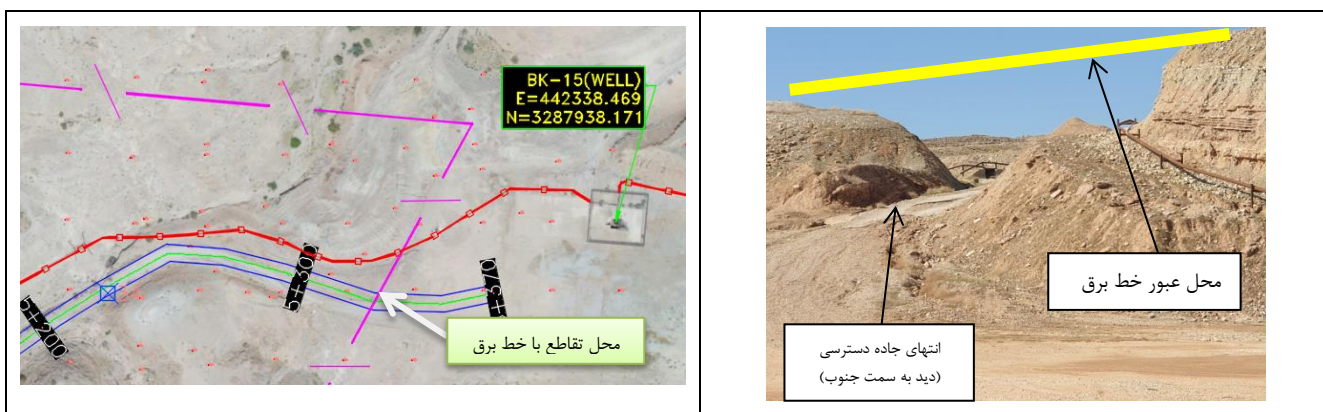
محل تقاطع جاده دسترسی با خط برق آتی و نحوه عبور خط برق

تقریبا در انتهای مسیر دسترسی تقاطع با خط برق آتی از چاه BK15 به چاه BK5 (کیلومتر ۵+۳۲۷) وجود دارد که لازم است ارتفاع کابل ها در این محدوده با تراز فعلی جاده دسترسی مدنظر قرار بگیرد. با توجه به ارتفاع کابلهای طراحی شده و محدودیت مربوط به موقعیت برج های قبل و بعد در این نقطه اصلاح پروفیل طولی جاده دسترسی لازم است.

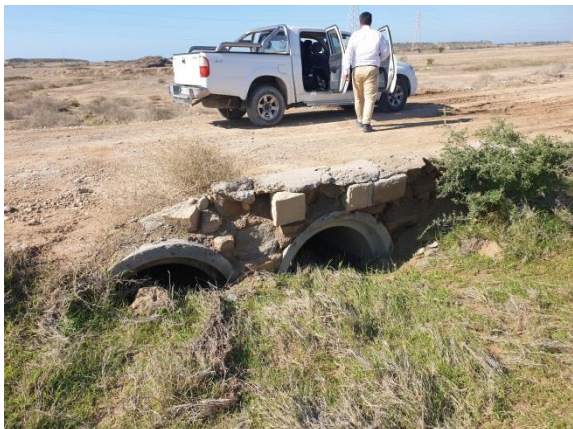
| <p>کالورت لوله ای دو دهانه</p> | <p>ارتفاع آزاد کالورت مناسب نیست، مسدود شده و نیاز به پاکسازی دارد</p> | <p>کالورت کیلومتر ۰+۴۵۹</p> |

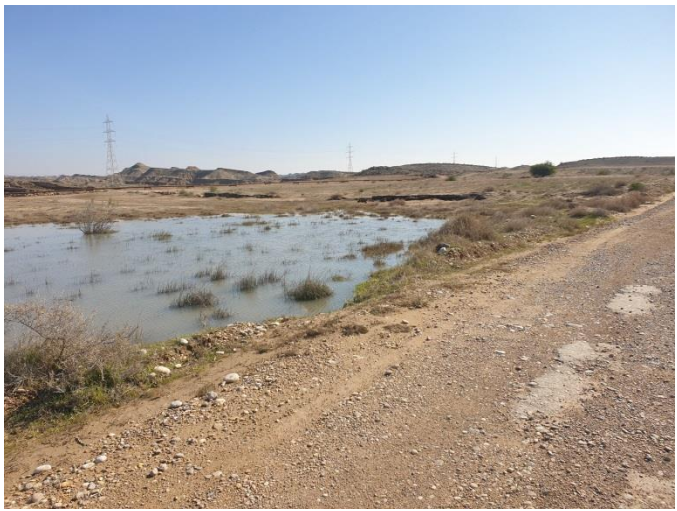
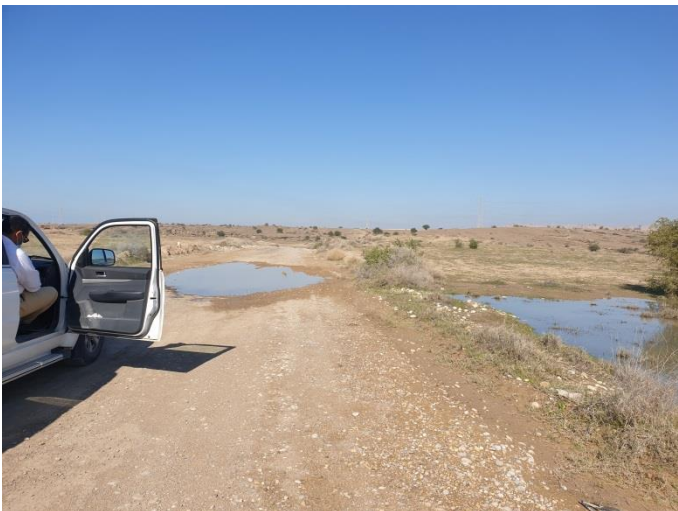
| <p>محل تجمع آبهای سطحی - به دلیل عدم وجود کالورت جسم راه آسیب دیده است</p> | <p>نیاز به احداث کالورت جدید</p> | <p>کیلومتر ۰+۵۹۹</p> |

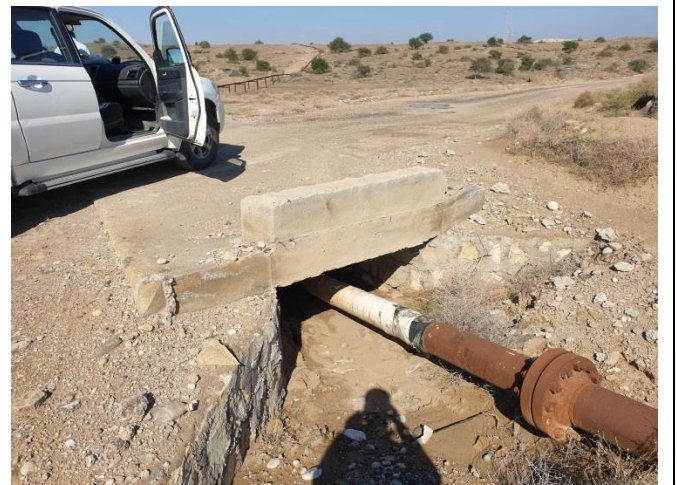
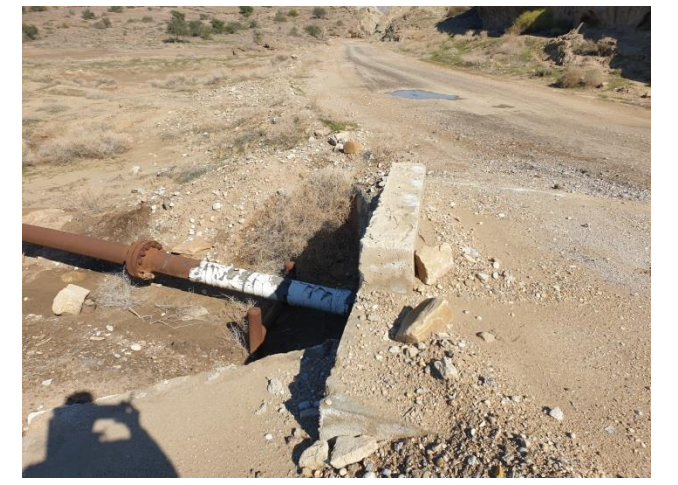
| <p>نیاز به slab protection در طرفین برای جلوگیری از صدمات احتمالی</p> | <p>کالورت تقاطع خط لوله جریانی - دال بتنی ، دیواره های سنگی</p> | <p>کیلومتر ۰+۸۵۰</p> |

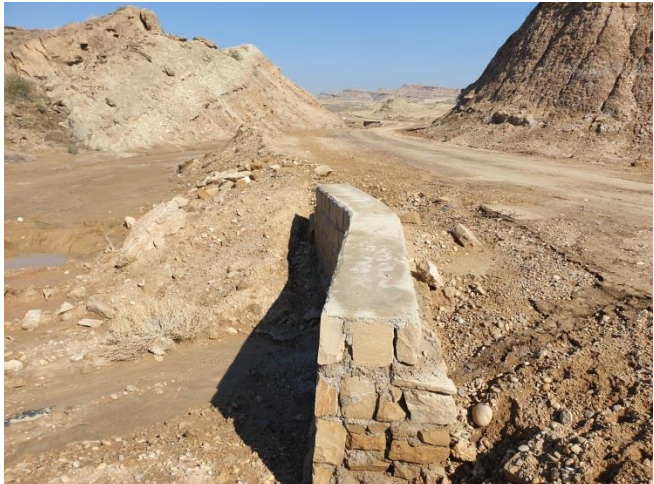
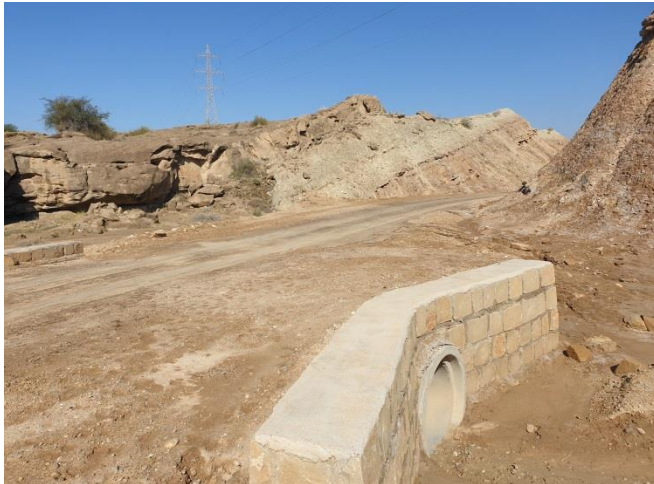
| نیاز به لایروبی | کالورت لوله ای با دیواره های سنگی | کیلومتر ۱+۰۴۴ |

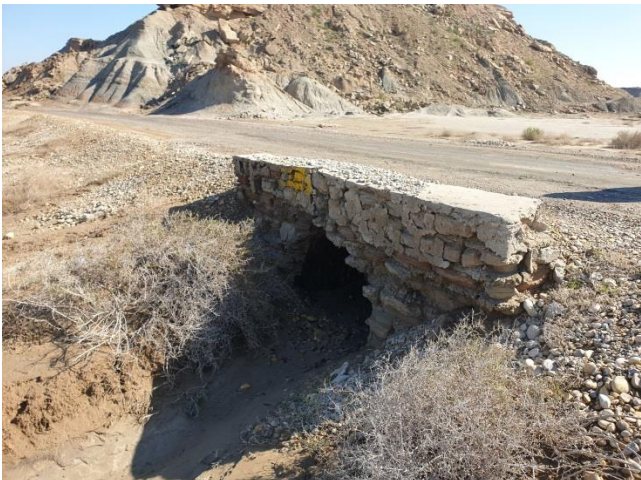
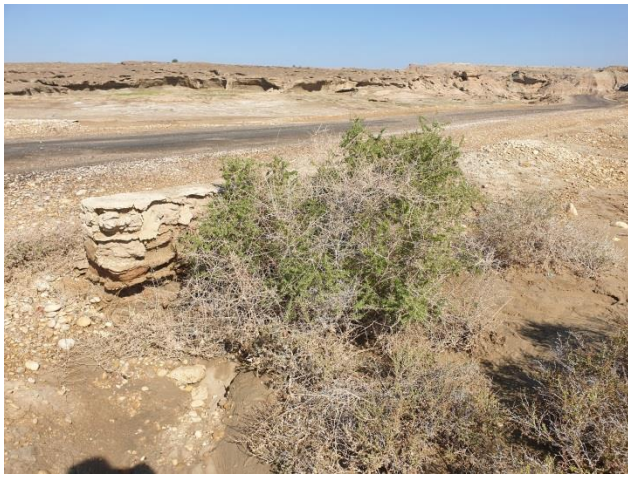
| نیاز به ترمیم اساسی و لوله گذاری-دیواره های سنگی مست می باشند-رویش گیاهان مسیر آب را مسدود کرده است | کالورت طاقی با دیواره های سنگی | کیلومتر ۱+۶۵۱ |

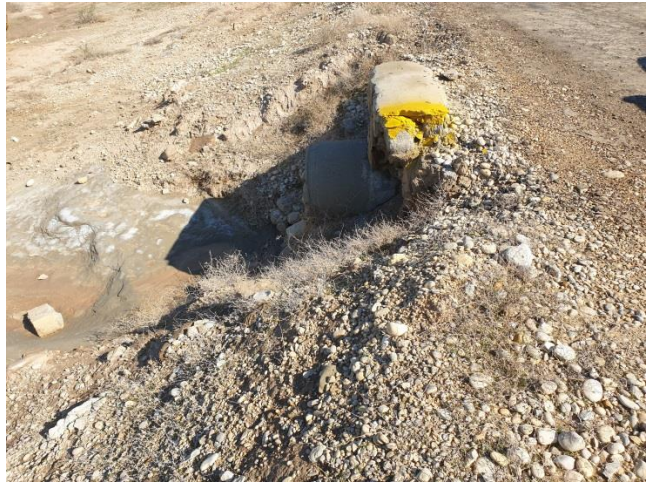
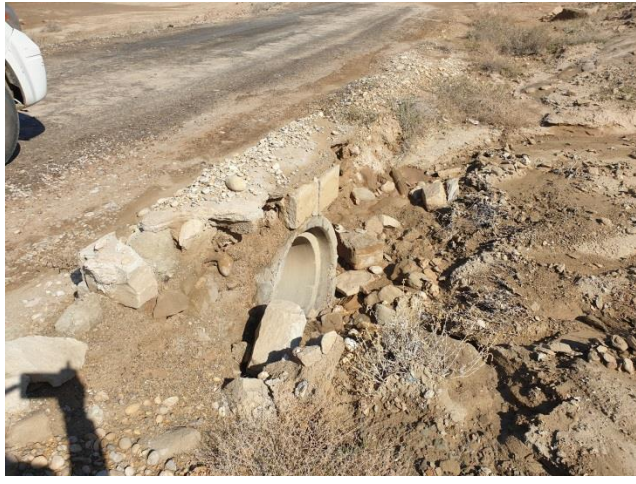
| <p>نیاز به ترمیم اساسی و احداث دیواره سنگی</p> | <p>کالورت لوله ای دیواره های سنگی<br/>کاملاً تخریب شده</p> | <p>کیلومتر ۱+۷۷۹</p> |

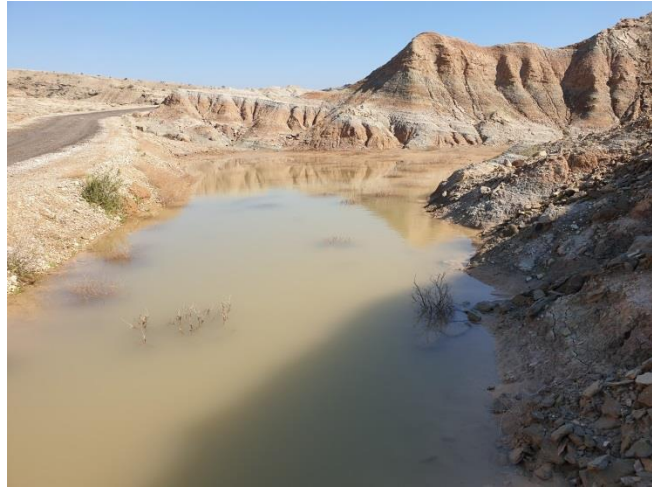
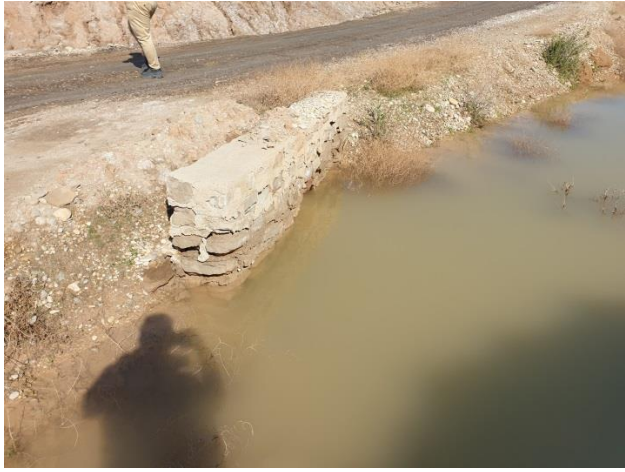
| <p>کالورت کاملاً مسدود شده و ظرفیت هیدرولیکی آن کافی نیست-نیازمند احداث کالورت جدید</p> | <p>کالورت طاقی سنگی</p> | <p>کیلومتر ۱+۹۳۹</p> |

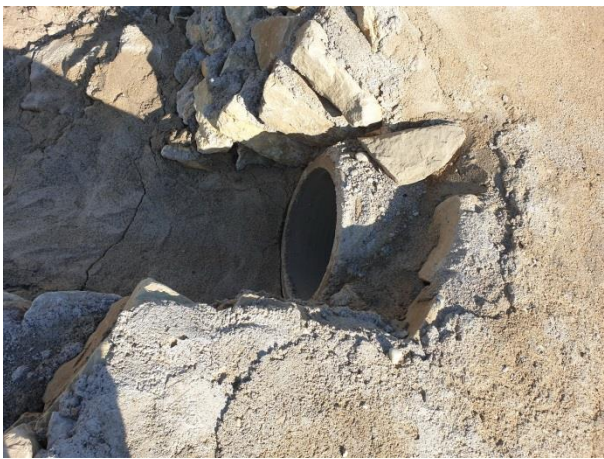
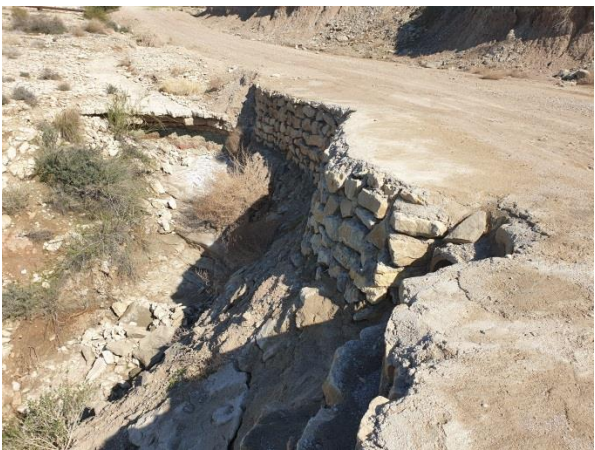
| <p>لوله با قطر بیشتر لازم است-دیواره سنگی نیازمند ترمیم است</p> | <p>کالورت لوله ای با دیوار سنگی</p> | <p>کیلومتر ۳+۰۶۶</p> |

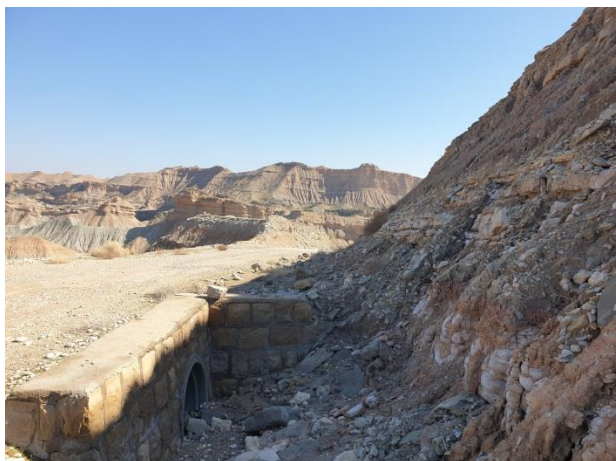
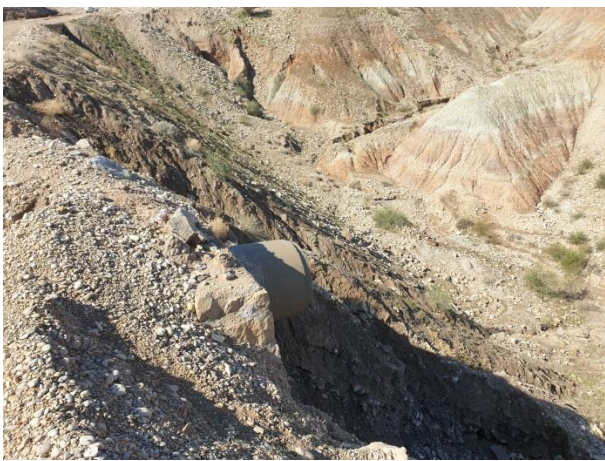
| <p>لایروبی لازم است-دیواره سنگی نیازمند ترمیم است-عدم وجود دیوار موجب آبشستگی جسم راه شده است.</p> | <p>کالورت لوله ای با دیوار سنگی</p> | <p>کیلومتر ۳+۹۹۴</p> |

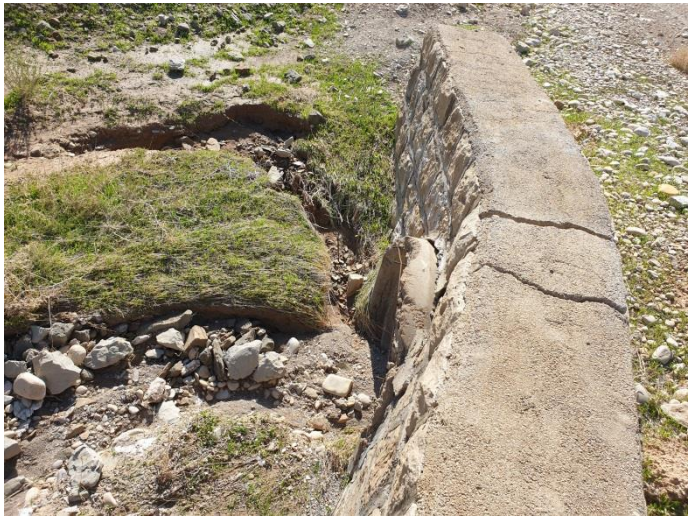
| <p>دیواره سنگی ترک برداشته و نیازمند احداث کامل دیوار است-لایروبی نیاز است</p> | <p>کالورت لوله ای با دیوار سنگی</p> | <p>کیلومتر ۴+۱۰۰</p> |

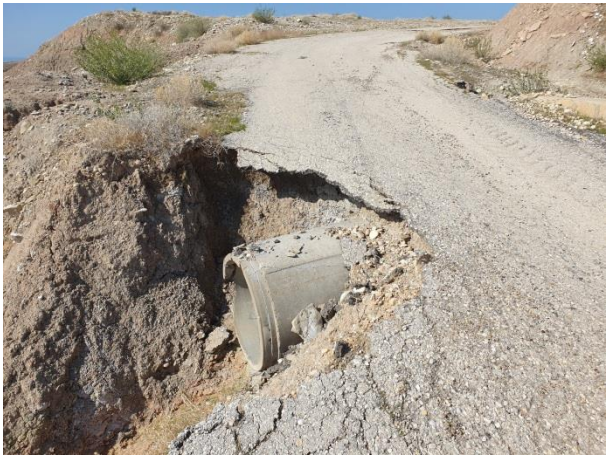
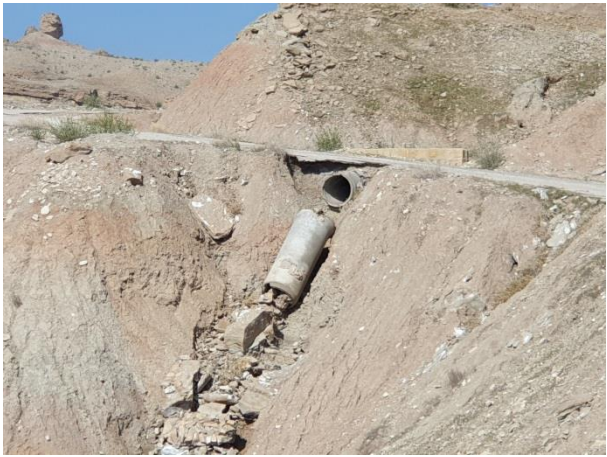
| <p>کاملاً تخریب شده، نیازمند احداث کالورت جدید با دیواره ها</p> | <p>کالورت لوله ای</p> | <p>کیلومتر ۴+۲۶۸</p> |

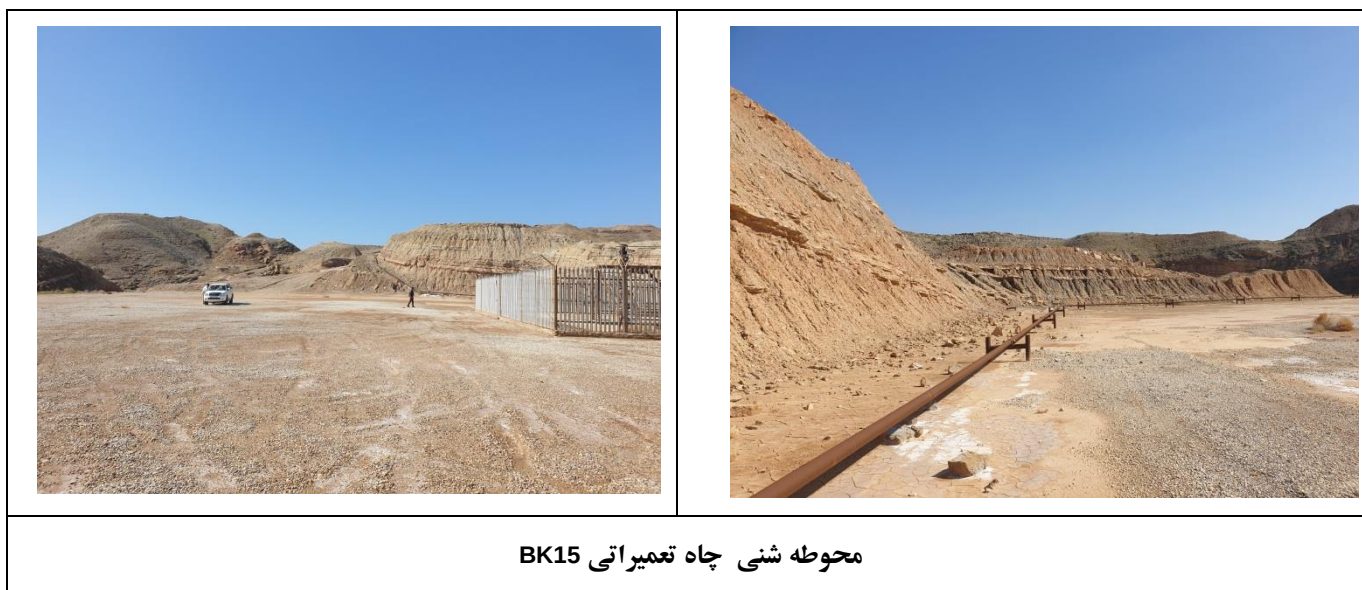
محوطه شنی چاه تعمیراتی BK15

ابعاد محوطه لوکیشن حدود ۶۵×۱۲۵ متر است و در تراز ۱۲۵،۱۰ اجرا شده است. محدوده چاه از هر چهار طرف با ترانشه محصور شده و جهت افزایش ابعاد آن به ۸۰×۱۴۰ متر نیازمند طبق نقشه برداری صورت گرفته عملیات خاکبرداری در حدود ۱۵۵۰۰ متر مکعب مورد نیاز است. بر اساس بازدید بصری کیفیت و ضخامت بتن داخل محدوده فنس و اطراف سلر مطلوب به نظر نمی رسد ، در هر صورت اظهار نظر دقیق نیازمند انجام آزمایش است. آب حاصل از بارندگی تا لبه سلر جمع شده و امکان تخلیه ندارد، این فرآیند موجب خوردگی تجهیزات سرچاهی شده است. خارج از محوطه بتنی یک لایه شن ریزی جهت شیب بندی و رگلاژ سطح نیاز است. هم چنین پد بتنی هلی کوپتر در غرب لوکیشن و در فاصله ۲۵۰ متری از آن موجود است و به دلیل وجود موانع خط لوله و آبراهه مسیر دسترسی به چاه وجود ندارد. محوطه فاقد پد بتنی مخازن گازوئیل، سپتیک و کانال هدایت سوخت است.

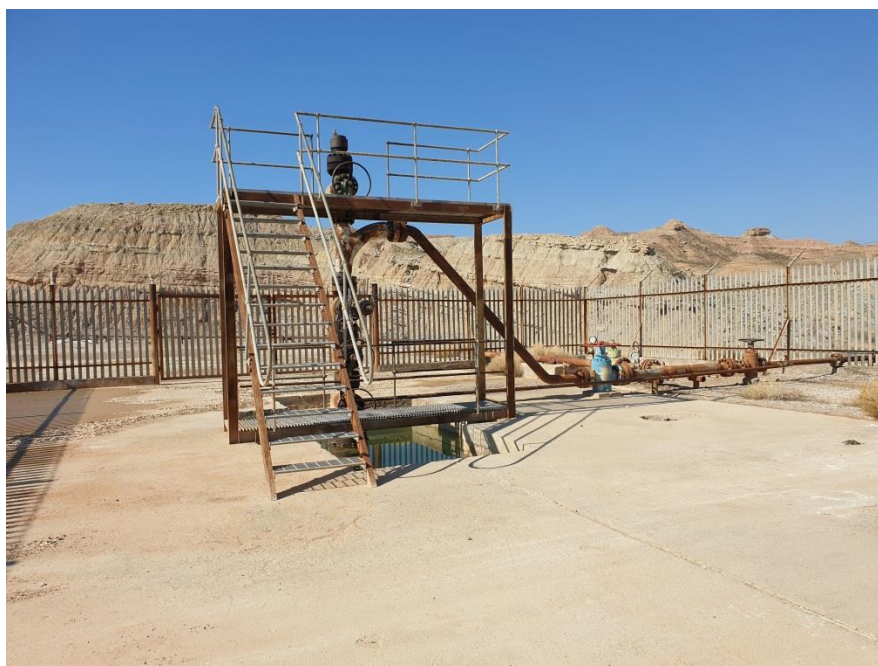
نمایی از محوطه داخل فنس و اطراف سر چاه تعمیراتی BK15- جمع شدن آب تا لبه سر قابل توجه است

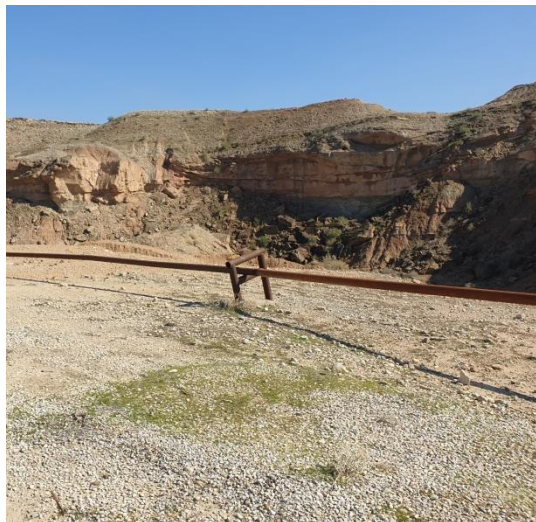
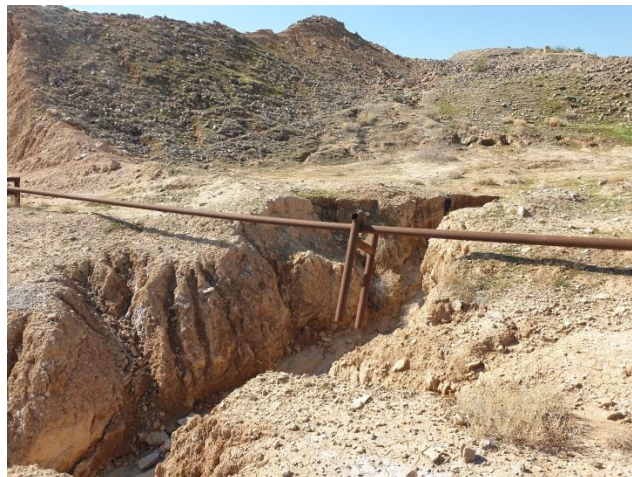
وضعیت نامناسب ساپورت های خط لوله گودال سوخت (سمت راست) و خط جریانی (سمت چپ)

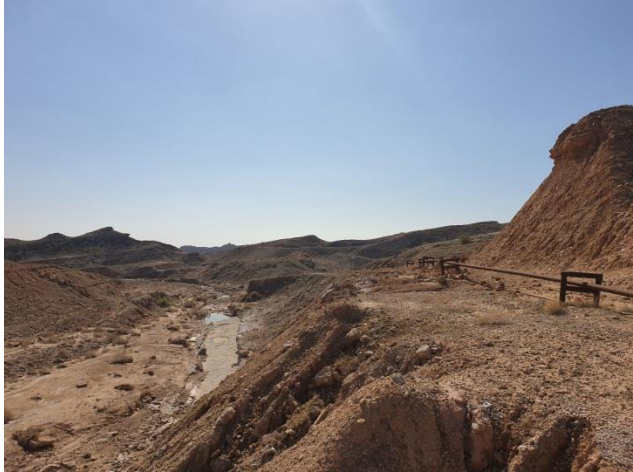
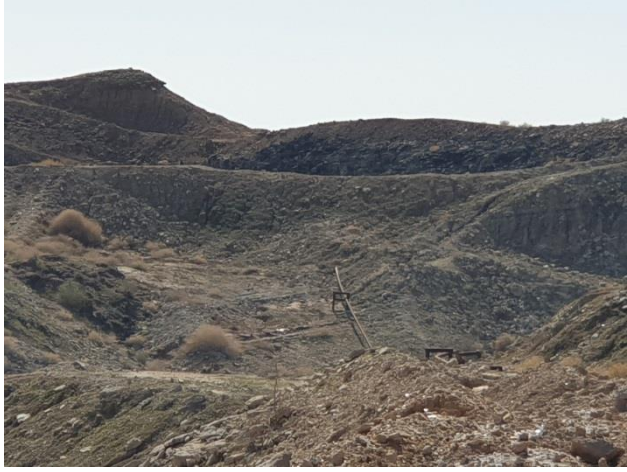
| <p>خط لوله گودال سوخت (عکسها به سمت گودال) و عدم وجود جاده دسترسی</p> | |
