| <p>نگهداشت و افزایش تولید میدان نفتی بینک</p> <p>فعالیت های رو زمینی در بسته های کاری تحت الارض</p> <p>تسهیلات برق رسانی و انجام اصلاحات مربوط به چاه تعمیری</p> <p><b>BK14</b></p> |

### SITE VISIT REPORT (CIVIL WORK) - BK14

#### نگهداشت و افزایش تولید میدان نفتی بینک

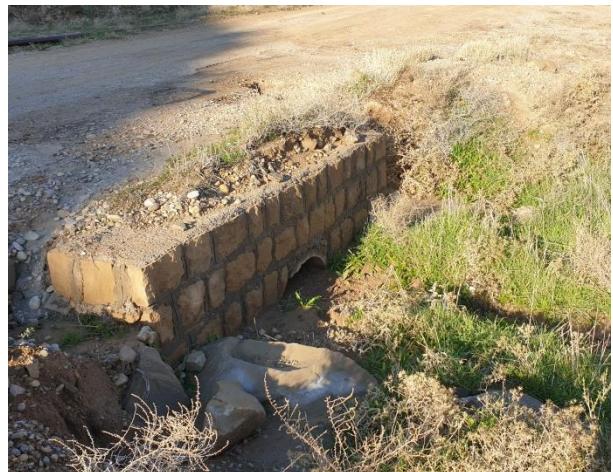
کالورت کیلومتر ۳۴۷+۰

کالورت ترمیمی بوده و وضعیت مناسبی دارد ولی باید مسیر آب در بالادست آن پاکسازی شده و لوله فارسیست لایه رویی گردد.

| <p>گرفتگی مسیر آب در اثر رسوبات در سمت دیگر آن</p> | <p>گرفتگی مسیر آب در اثر رسوبات</p> |

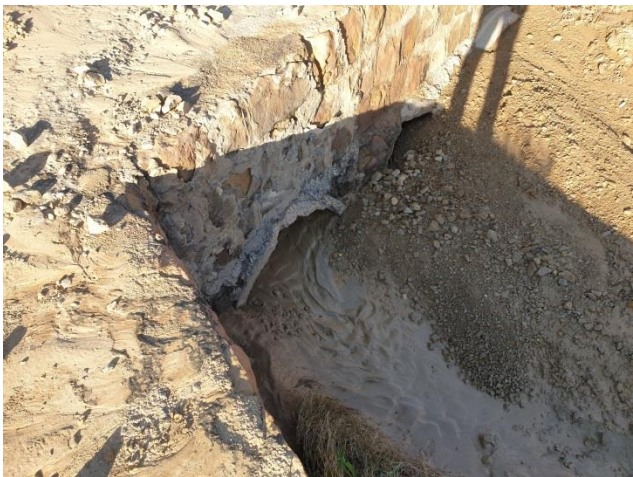
کالورت کیلومتر ۰+۴۰۸

این کالورت نیز از نظر سازه‌ای وضعیت مناسبی دارد ولی بصورت کامل مسدود شده است و می‌باید مسیر لوله‌های فارسیت و جریان آب در بالادست پاکسازی و بهسازی گردد. همچنین در این بخش بدلیل گرفتگی کالورت‌ها جاده دچار آب شستگی شده است.

| <p>گرفتگی مسیر آب در اثر رسوبات</p> | <p>وضعیت بالادست کالورت</p> |

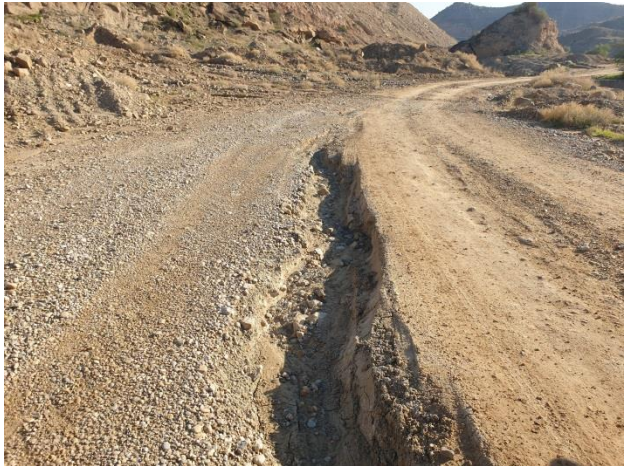
| <p>آب شستگی جاده در این بخش</p> | <p>گرفتگی مسیر آب در اثر رسوبات در سمت دیگر آن</p> |

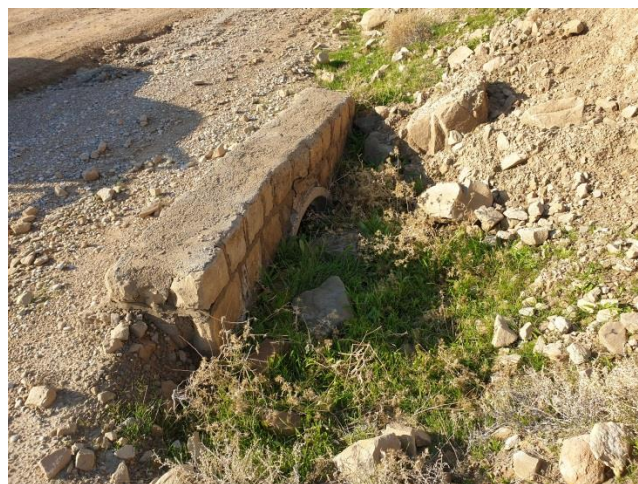
کالورت کیلومتر ۴۵۴+۰

این کالورت نیز دچار گرفتگی شده است و رسوبات و رویش گیاهان مسیر آب را تقریباً مسدود نموده است همچنین سنگ چینی روی لوله فارسیت نیز در یک سمت تخریب شده است که نیاز به بازسازی دارد.

گرفتگی مسیر آب در اثر رسوبات و رویش گیاهان

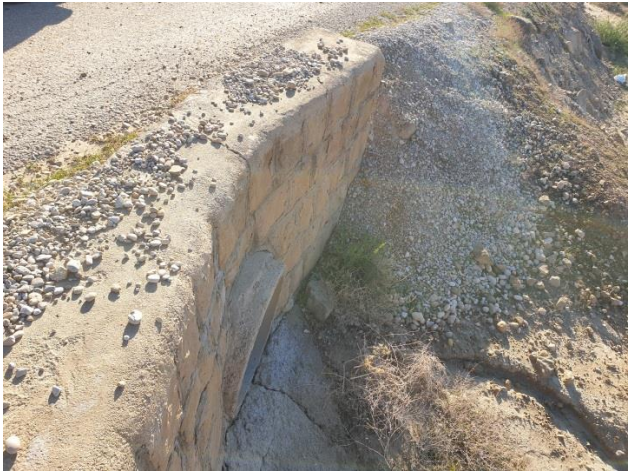
کالورت کیلومتر ۸۲۹+۰

از کیلومتر ۷۲۸+۰ تا ۹۶۲+۰ بدلیل شیب زیاد جاده آسفالت شده است، آسفالت این قسمت مناسب است فقط در قسمت هایی باید جهت تامین عرض مورد نیاز جاده، بخش آسفالتی بررسی و در صورت نیاز اصلاح گردد. در طول بخش آسفالتی کانال هدایت جریان آب در مجاورت جاده باید اصلاح و سنگ برداری شود کالورت نیز ترمیم شده است و از نظر سازه ای مناسب می باشد و لایه روبی باید صورت گیرد.

| <p>ترک ملات روی سنگ چینی</p> | <p>وضعیت مناسب کالورت</p> |

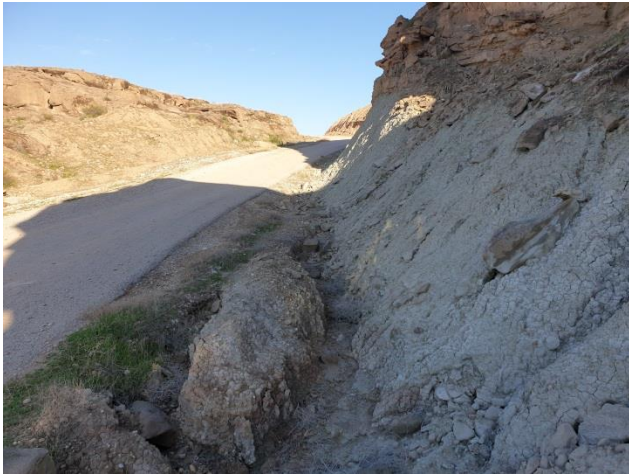
| <p>نمایی از آسفالت این بخش</p> | <p>نیاز به اصلاح کانال هدایت جریان آب در مجاورت جاده</p> |

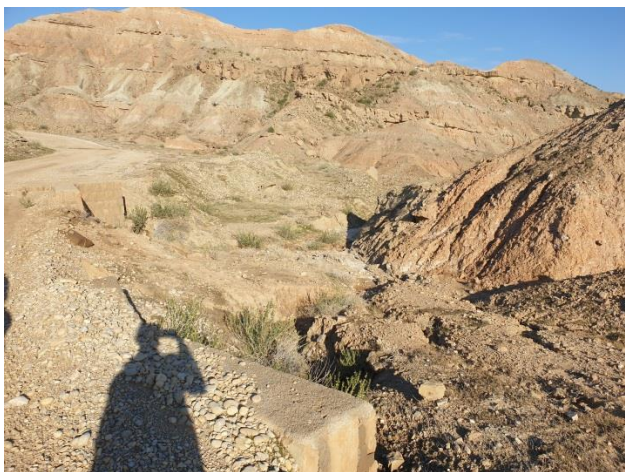
کالورت های کیلومتر ۲+۰۳۳ و ۲+۰۴۸

در این قسمت جاده دچار آب شستگی شدید شده است، کالورت ها وضعیت نسبتا مناسبی دارند ولی در بخش هایی سنگ چینی نیاز به اصلاح دارد و همچنین کانال هدایت جریان آب باید پاکسازی و اصلاح گردد (قسمت هایی مسدود می باشد). همچنین کالورت ها می باید جهت تسهیل عبور آب پاکسازی گردند.

| <p>نمایی از دو کالورت</p> | <p>کانال هدایت جریان آب</p> |

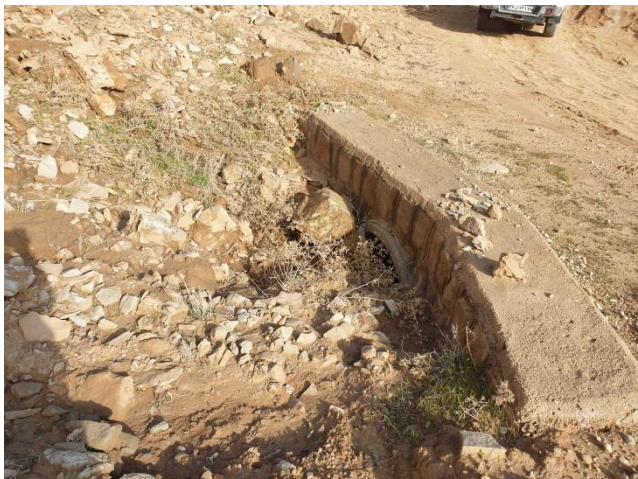
### کالورت ۳+۴۵۶ کیلومتر

در این بخش بدلیل گرفتگی کامل کالورت با سنگ و رسوبات، آب شستگی شدید در جاده بوجود آمده است و لوله فارسیست کالورت نمایان شده است. همچنین سنگ چینی سازه تخلیه کالورت دچار آب شستگی و در شرف تخریب می باشد. بالادست کالورت نیز می باید پاکسازی گردد و مسیر آب جهت هدایت جریان به سمت کالورت بهینه گردد.

| <p>گرفتگی کامل کالورت با رسوبات و ریزش سنگ</p> | <p>سازه تخلیه کالورت- آب شستگی شدید زیر سنگ چینی</p> |
