| <p>نگهداشت و افزایش تولید میدان نفتی بینک</p> <p>فعالیت های رو زمینی در بسته های کاری تحت الارض</p> <p>تسهیلات برق رسانی و انجام اصلاحات مربوط به چاه تعمیری</p> <p><b>BK14</b></p> |

### SITE VISIT REPORT (CIVIL WORK) - BK14

#### نگهداشت و افزایش تولید میدان نفتی بینک

<table><tr><th colspan="8">SITE VISIT REPORT (CIVIL WORK) - BK14</th></tr><tr><td>BK</td><td>BK14</td><td>PEDCO</td><td>110</td><td>CV</td><td>RT</td><td>0001</td><td>D04</td></tr></table>

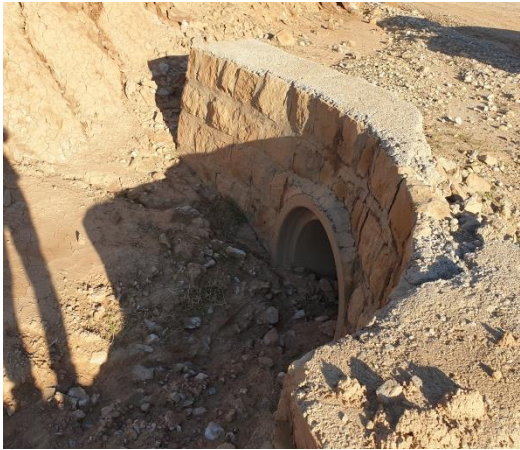
کالورت کیلومتر ۲۴۶+۰

کالورت پیش از این ترمیم گردیده است و وضعیت مناسبی دارد تنها نیاز به ترمیم بخشی از سنگ چینی روی لوله فارسیت می باشد و همچنین داخل لوله نیز لایه روپی گردد تا عبور آب تسهیل شود، همچنین خاکریزی که جهت هدایت آب به سمت کالورت تعبیه گردیده است دچار آب شستگی شده و باعث جمع شدن آب داخل جاده شده است که خاکریز نیز اصلاح و تقویت می گردد.

| <p>جمع شدن رسوبات داخل لوله فارسیت و تخریب بخشی از سنگ چینی کالورت</p> | <p>مسیر آب و شستگی خاکریز</p> |

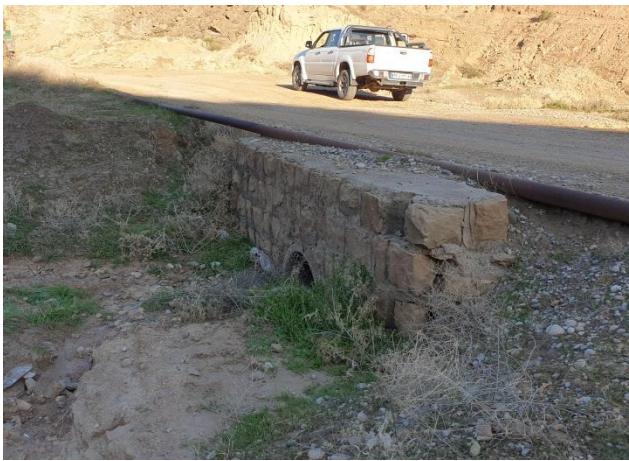
کالورت کیلومتر ۳۴۷+۰

کالورت ترمیمی بوده و وضعیت مناسبی دارد ولی باید مسیر آب در بالادست آن پاکسازی شده و لوله فارسیست لایه روبروی گردد.

| <p>گرفتگی مسیر آب در اثر رسوبات در سمت دیگر آن</p> | <p>گرفتگی مسیر آب در اثر رسوبات</p> |

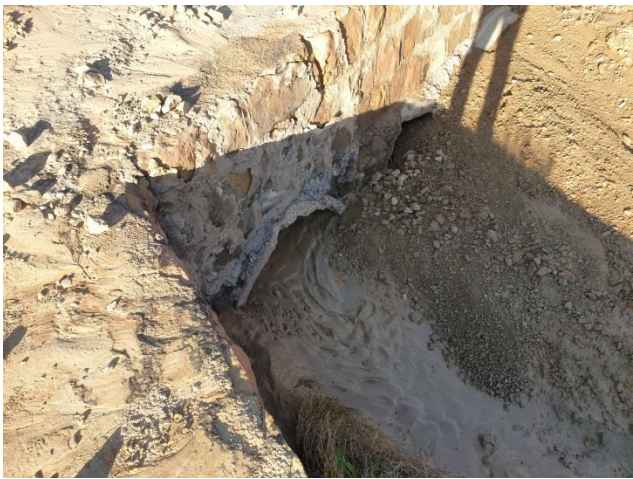
کالورت کیلومتر ۰+۴۰۸

این کالورت نیز از نظر سازه‌ای وضعیت مناسبی دارد ولی بصورت کامل مسدود شده است و می‌باید مسیر لوله‌های فارسیت و جریان آب در بالادست پاکسازی و بهسازی گردد. همچنین در این بخش بدلیل گرفتگی کالورت‌ها جاده دچار آب شستگی شده است.

| <p>گرفتگی مسیر آب در اثر رسوبات</p> | <p>وضعیت بالادست کالورت</p> |

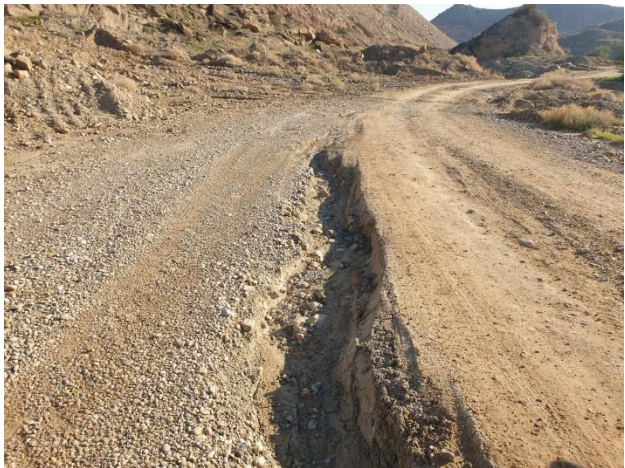
| <p>آب شستگی جاده در این بخش</p> | <p>گرفتگی مسیر آب در اثر رسوبات در سمت دیگر آن</p> |

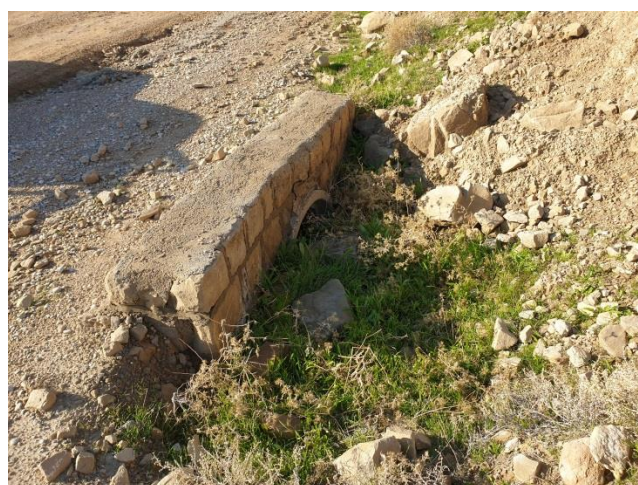
کالورت کیلومتر ۴۵۴+۰

این کالورت نیز دچار گرفتگی شده است و رسوبات و رویش گیاهان مسیر آب را تقریباً مسدود نموده است همچنین سنگ چینی روی لوله فارسیت نیز در یک سمت تخریب شده است که نیاز به بازسازی دارد.

گرفتگی مسیر آب در اثر رسوبات و رویش گیاهان

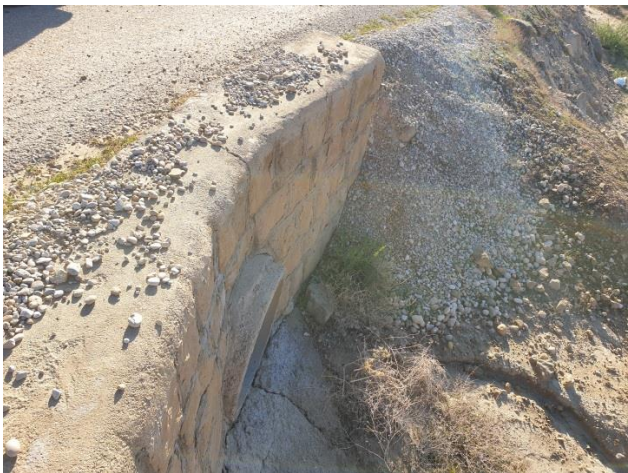
کالورت کیلومتر ۸۲۹+۰

از کیلومتر ۷۲۸+۰ تا ۹۶۲+۰ بدلیل شیب زیاد جاده آسفالت شده است، آسفالت این قسمت مناسب است فقط در قسمت هایی باید جهت تامین عرض مورد نیاز جاده، بخش آسفالتی بررسی و در صورت نیاز اصلاح گردد. در طول بخش آسفالتی کانال هدایت جریان آب در مجاورت جاده باید اصلاح و سنگ برداری شود کالورت نیز ترمیم شده است و از نظر سازه ای مناسب می باشد و لایه روبی باید صورت گیرد.

| <p>ترک ملات روی سنگ چینی</p> | <p>وضعیت مناسب کالورت</p> |

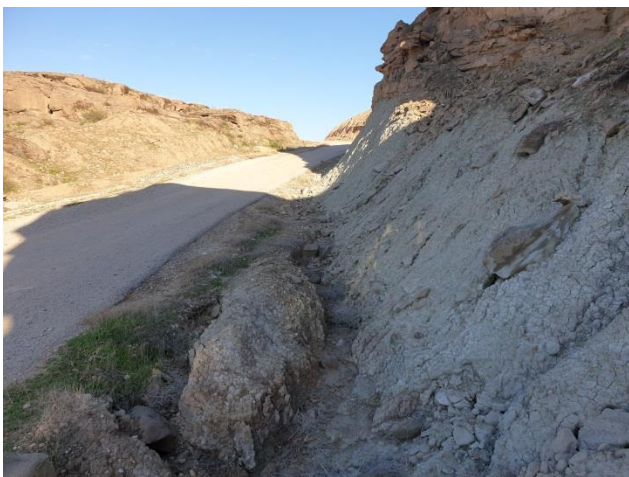
| <p>نمایی از آسفالت این بخش</p> | <p>نیاز به اصلاح کانال هدایت جریان آب در مجاورت جاده</p> |

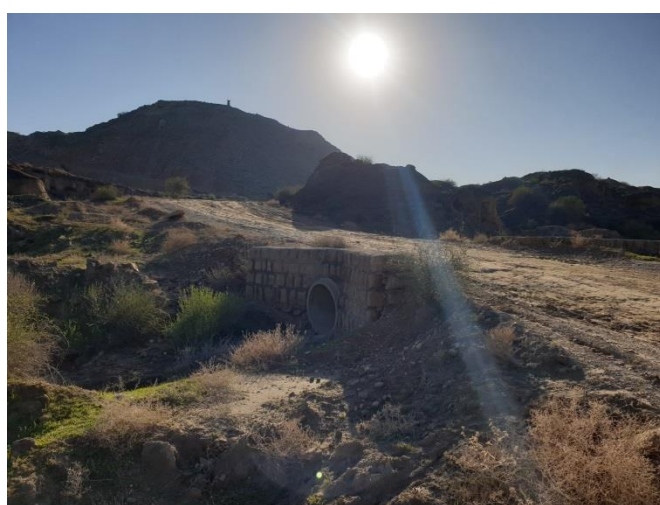
وضعیت مناسب کالورت

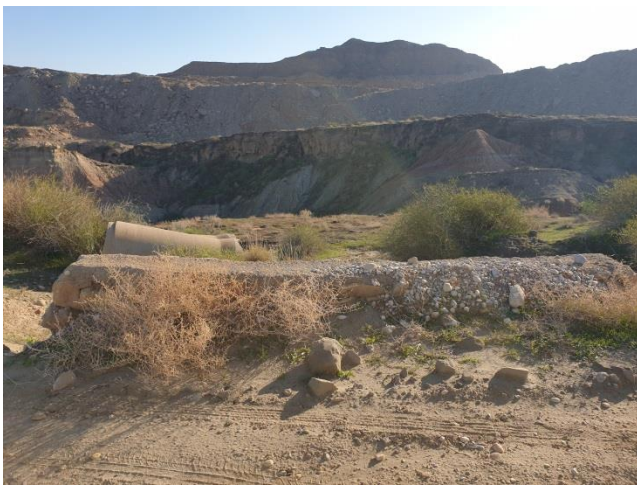
کالورت کیلومتر ۱+۱۶۹

کالورت ترمیم شده است و مناسب می باشد ولی در سطح جاده در این قسمت آب شستگی وجود دارد و آب شستگی جزئی در کنار سنگ چینی روی لوله رخ داده است.

| <p>آب شستگی سطح جاده</p> | <p>آب شستگی کنار کالورت</p> |

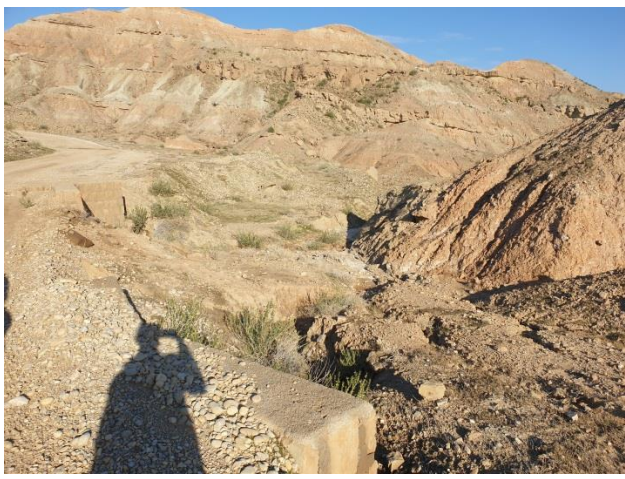
کالورت های کیلومتر ۲+۰۳۳ و ۲+۰۴۸

در این قسمت جاده دچار آب شستگی شدید شده است، کالورت ها وضعیت نسبتا مناسبی دارند ولی در بخش هایی سنگ چینی نیاز به اصلاح دارد و همچنین کانال هدایت جریان آب باید پاکسازی و اصلاح گردد (قسمت هایی مسدود می باشد). همچنین کالورت ها می باید جهت تسهیل عبور آب پاکسازی گردند.

| <p>نمایی از دو کالورت</p> | <p>کانال هدایت جریان آب</p> |

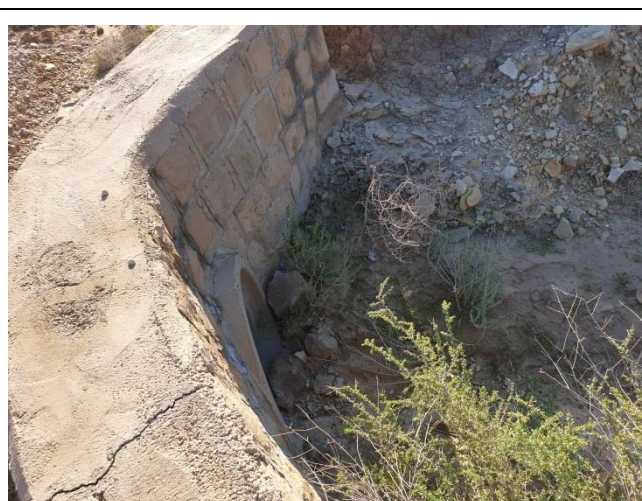
وضعیت یکی از کالورت ها

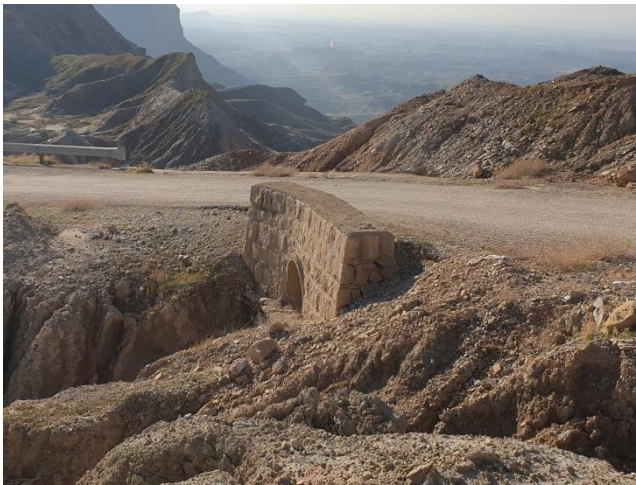
کالورت کیلومتر ۲+۳۲۰

این کالورت از نظر سازه‌ای وضعیت مناسبی دارد ولی سنگ چینی انجام شده جهت هدایت جریان آب در بخش‌هایی نیاز به اصلاح دارد و مسیر آب می‌باید پاکسازی گردد. قسمت‌های کناری جاده نیز دچار آب شستگی شده است.

| <p>وضعیت مناسب کالورت</p> | <p>تخریب بخش‌هایی از سنگ چینی و ریزش سنگ درون کانال<br/>هدایت جریان آب</p> |

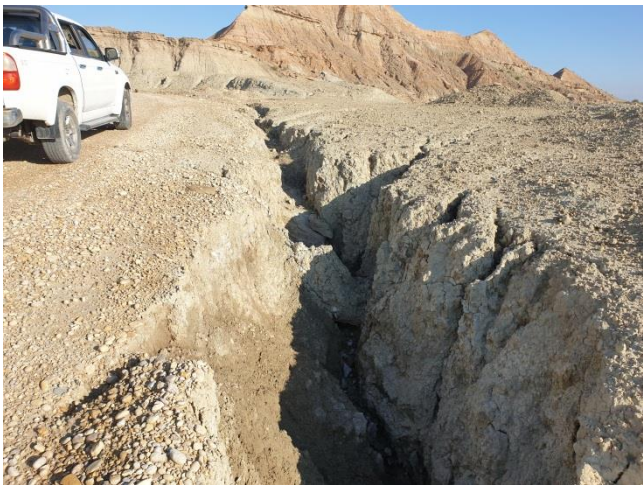
| <p>کانال هدایت جریان آب</p> | <p>وضعیت مناسب کالورت</p> |

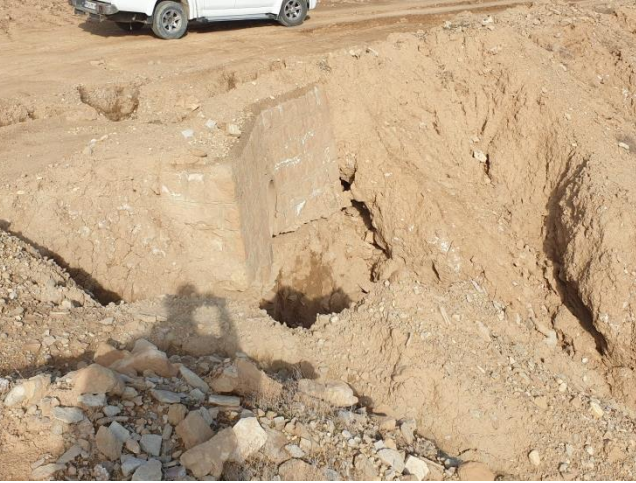
### کالورت کیلومتر ۳+۴۵۶

در این بخش بدلیل گرفتگی کامل کالورت با سنگ و رسوبات، آب شستگی شدید در جاده بوجود آمده است و لوله فارسیست کالورت نمایان شده است. همچنین سنگ چینی سازه تخلیه کالورت دچار آب شستگی و در شرف تخریب می باشد. بالادست کالورت نیز می باید پاکسازی گردد و مسیر آب جهت هدایت جریان به سمت کالورت بهینه گردد.

| <p>گرفتگی کامل کالورت با رسوبات و ریزش سنگ</p> | <p>سازه تخلیه کالورت- آب شستگی شدید زیر سنگ چینی</p> |

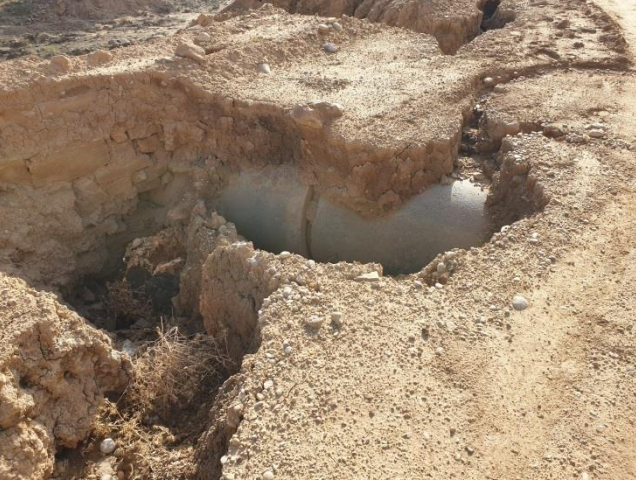
| <p>آب شستگی شدید جاده</p> | <p>آب شستگی جاده و نمایان شدن لوله هدایت آب</p> |
